ATTENDER

Søulykkesrapport om grundstødning

**SØULYKKESRAPPORT OM ATTENDERS GRUNDSTØDNING
DEN 18. JANUAR 2023.**

Denne rapport er udgivet 16. juni 2023.

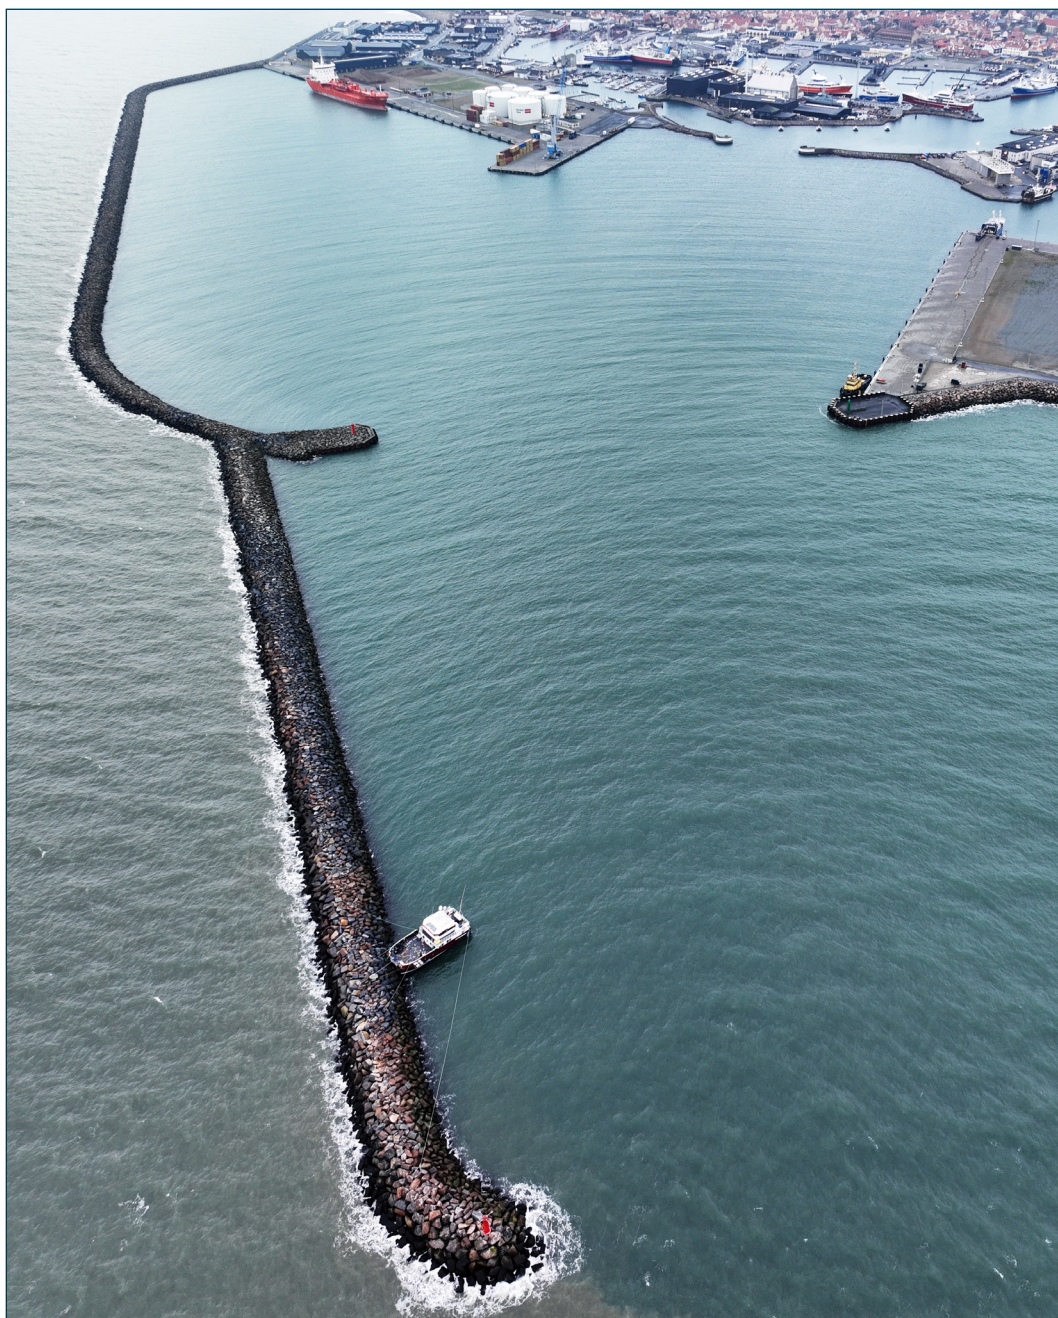
Skipperen bemærkede pludselig et rødt lys til bagbord for skibet, og indså øjeblikkeligt, at det var fyret på ydermolen, og at skibet havde kurs direkte mod molen. Han slog straks hårdt bak på maskinerne og drejede hårdt mod bagbord for at undvige grundstødningen, men forgæves. Kl. 06.24.35 ramte ATTENDER molen med en fart på ca. 20 knob (figur 5). Forskibet var sejlet op på molen og stod grundstødt, mens agterskibet flød i vandet (figur 6).

Figur 5: ATTENDER grundstødt på sydmolen i Skagen Havn.
Kilde: DMAIB

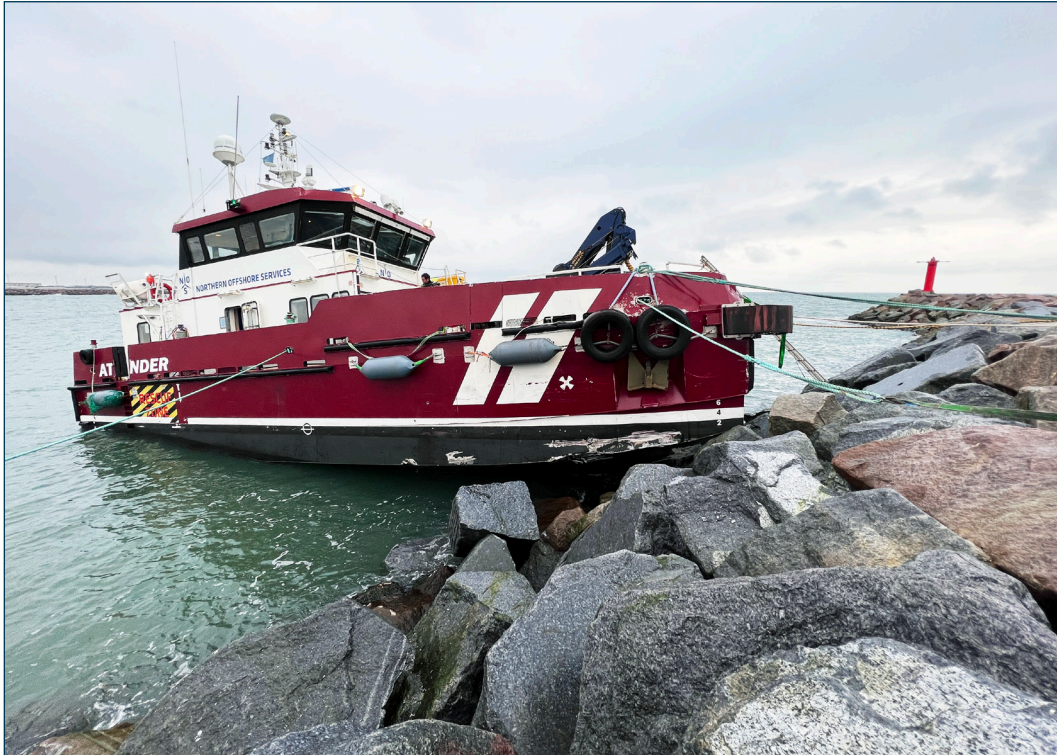
Figur 6: ATTENDER grundstødt på sydmolen i Skagen Havn.,
Kilde: DMAIB

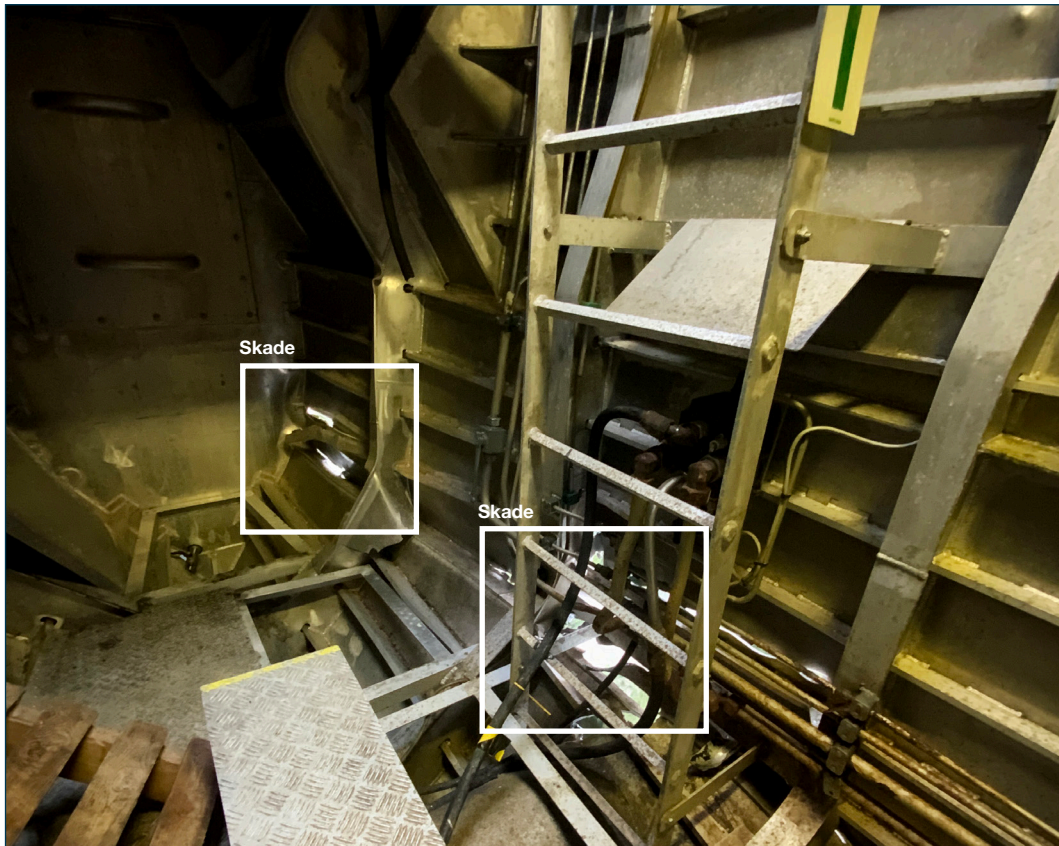
Styrmanden undersøgte rummene under dæk, og han kunne konstatere åbninger i skroget i styrbord voidspace samt i maskinrummet. Hullerne i skroget befandt sig i den del af skibet, som var hævet op over vandlinjen på grund af grundstødningen, og der var ikke umiddelbart tegn på vandindtrængning eller forurening fra skibet (figur 7 og 8).

Figur 7: Skrogskade i voidspace.
Kilde: DMAIB

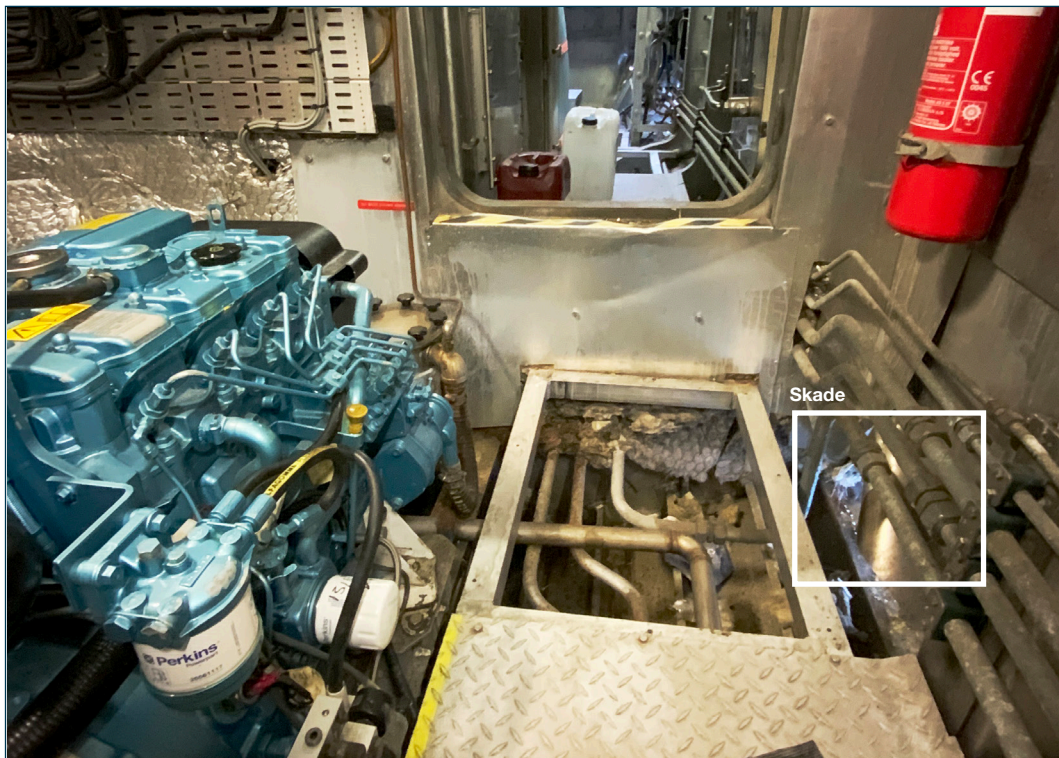
Figur 8: Skrogskade i maskinrum.
Kilde: DMAIB

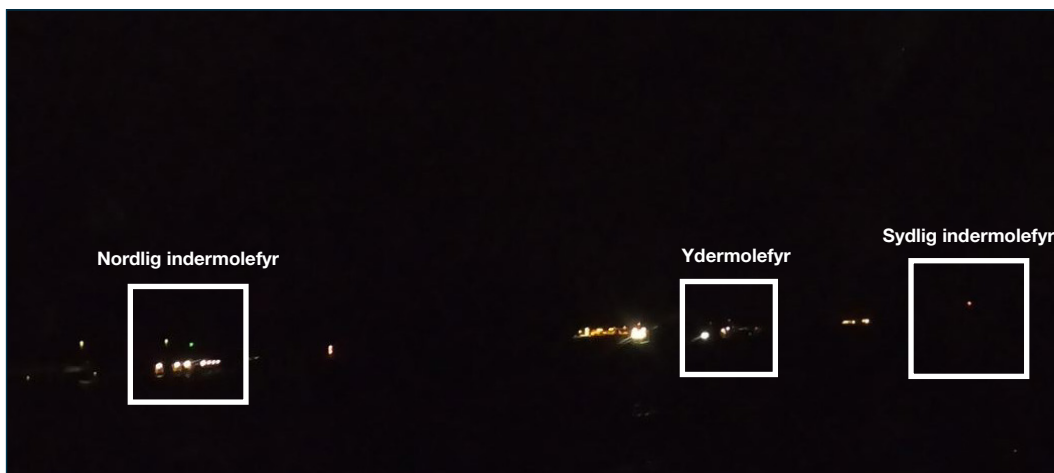
I havnen var samtlige molehoveder med fyr belyst, bortset fra fyrene på den sydlige mole, hvor der ikke var etableret strømforsyning. Belysningen gjorde det muligt at observere molernes størrelse og struktur, som var nødvendigt for at navigatørerne kunne foretage afstandsbedømmelse. Den uoplyste sydmole var synlig i dagslys, men om natten kunne det være vanskeligt at se molens konturer. Det medførte, at sydmolen ikke kunne ses i mørke, og fyrenes lys var ikke tilstrækkeligt til, at der kunne foretages en afstandsbedømmelse til fyrene (figur 13 og 14).

Figur 14: Yderhavns molefyr i mørke.
Kilde: DMAIB

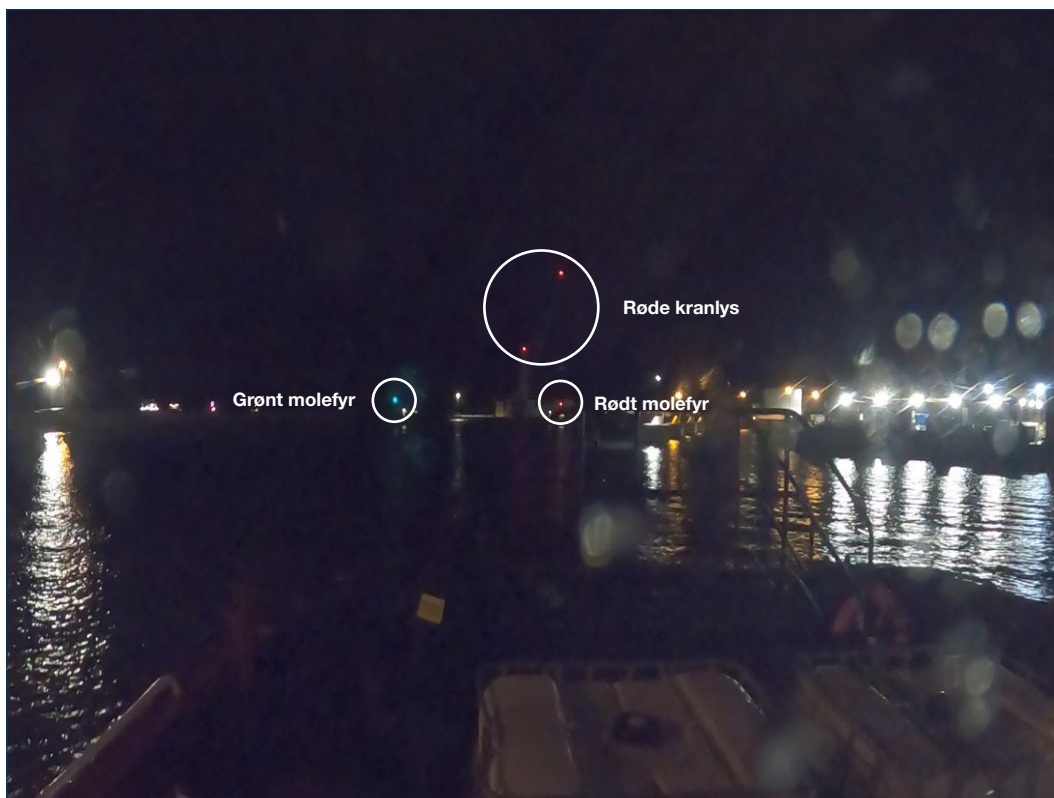
I de mørke timer var landområderne ved havnen oplyst af lyskilder med forskellig intensitet og farve. Under manøvrering inde i havnen kunne det derfor være vanskeligt at identificere lysene fra molefyrene på grund af baggrundsbelysningen og dermed navigere efter dem. På billedet nedenfor fremgår det, hvordan et rødt lys fra et molefyrt præsenterede sig i umiddelbar nærhed af en kran med tilsvarende røde lysmarkeringer (figur 15).

Figur 15: Baggrundsbelysning i Skagen Havn.
Kilde: DMAIB

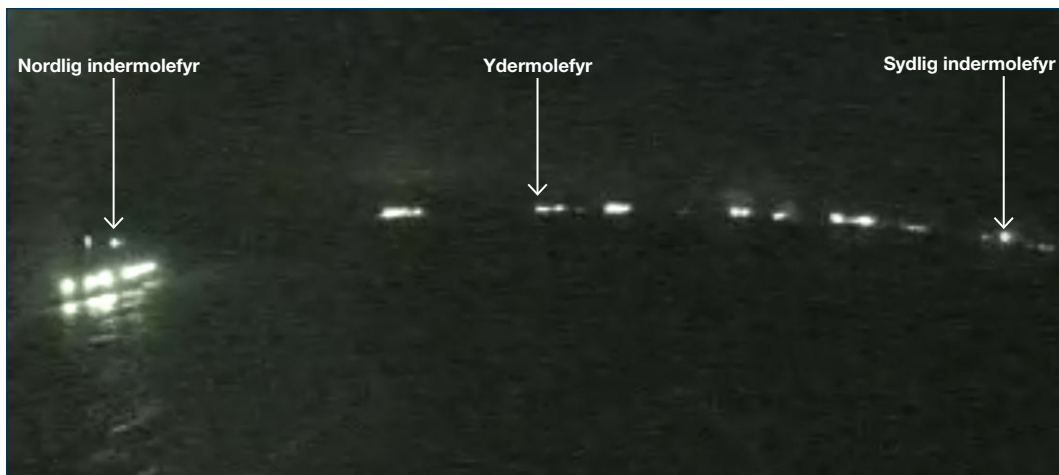
Under afsejling fra havnen kunne lyset fra ankerliggere på reden også skabe lysforhold, der gjorde det vanskeligt at se fyrene. Særligt dækslys på ankerliggerne bidrog til baggrundslys under afsejling. CCTV-optagelser fra ATTENDER umiddelbart før ulykken viste en ankerligger, som lyste kraftigt, liggende bag ydermolefyret (figur 16).

Figur 16: CCTV-optagelse fra ATTENDER umiddelbart før ulykken.
Kilde: ATTENDER

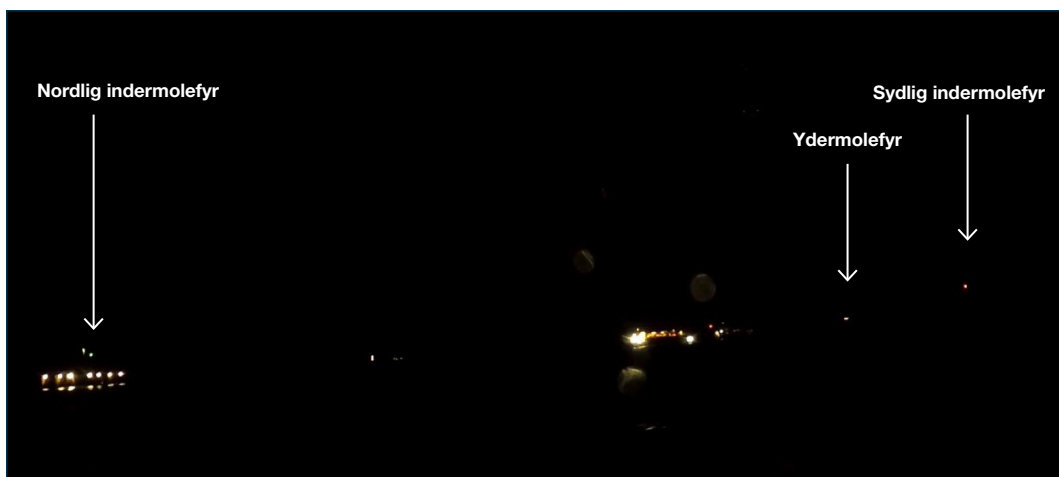
Havarikommissionen foretog en rekonstruktion under samme lysforhold dagen efter ulykken. Enkelte skibe på reden var dog afsejlet, hvorfor baggrundsbelysningen var anderledes. Det kunne dog konstateres, at baggrundsbelysningen fra ankerliggerne betød, at det ikke var muligt at observere den uoplyste sydmoile visuelt uden at være på tæt hold (figur 17).

Figur 17: Rekonstruktion af ATTENDERs sejlads
Kilde: DMAIB

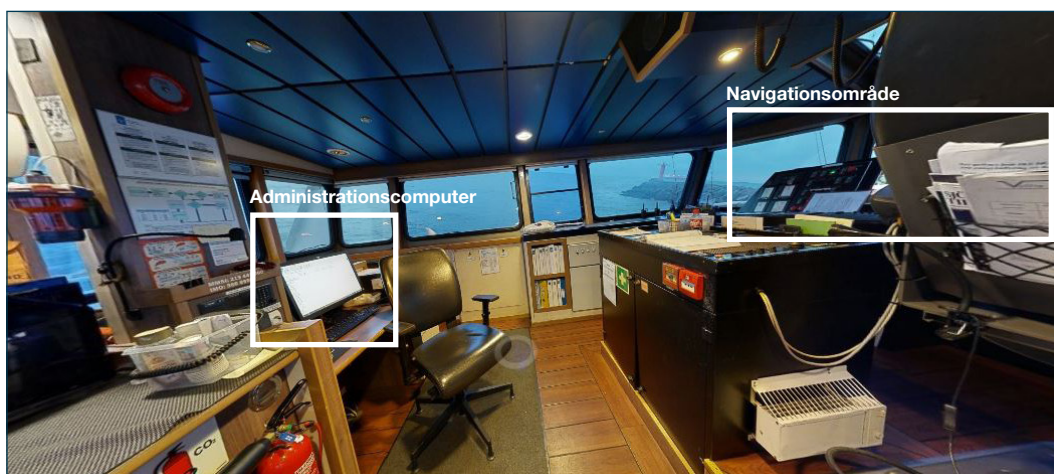
Skærmen på computeren vendte fremefter og afgav lys mod navigationsområdet, hvor skipperen sad og styrede skibet (figur 19). Det var almindelig arbejdspraksis, at styrmanden benyttede kontorarbejdspladsen til administrativt arbejde under sejlads.

Figur 19: Placering af administrationscomputer på broen.

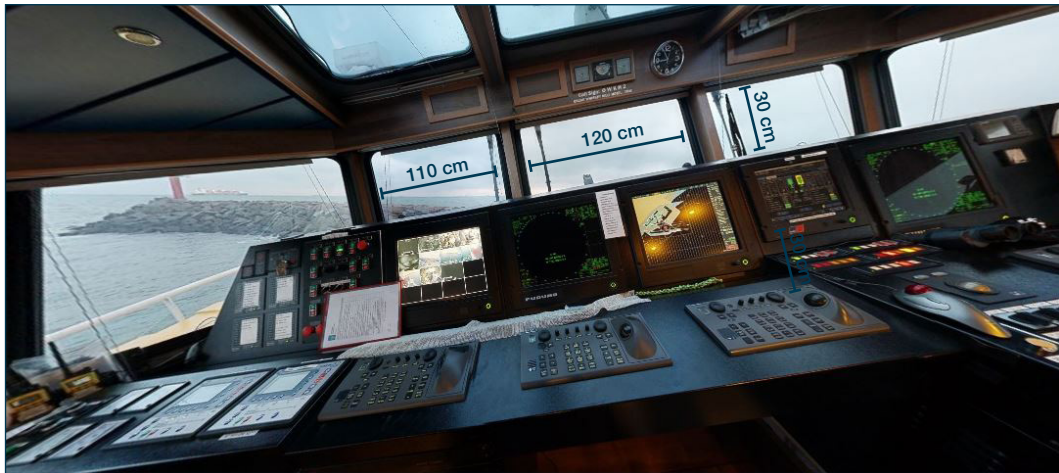
Vinduerne i center af skibet foran for skipperens styrestol målte 80 cm i højden og mellem 100 og 120 cm i bredden. Sprosserne mellem vinduerne målte 18 cm i bredden. Udsynet fremefter blev dog begrænset af brokonsollens højde, således at skipperen reelt kun havde udsyn gennem de øverste 30 cm af de forreste vinduer målt fra skipperens styrestol. Det var ikke muligt at gå om på forkanten af brokonsollen for at få et forbedret udsyn (figur 20).

Figur 20: Vinduers størrelse og udsyn på broen.
Kilde: DMAIB

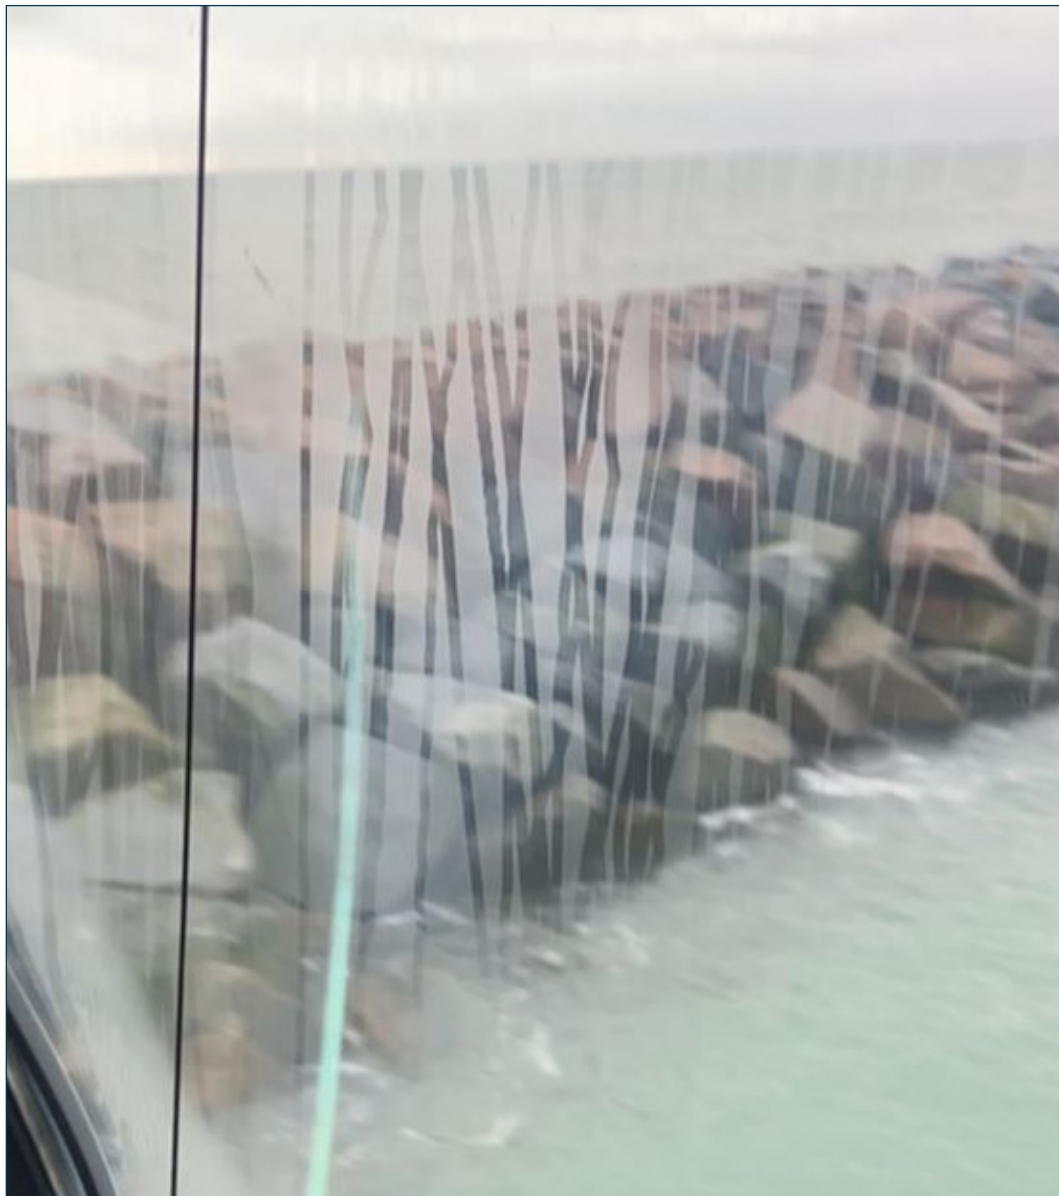
I forbindelse med undersøgelsen af styrehuset på ATTENDER blev det konstateret, at kondens var dannet i nogle af dobbeltruderne. Det var muligt at se igennem dem, men udsynet var begrænset (figur 21 og 22).

Under interview med besætningen blev det klarlagt, at de var bekendt med problematikken omkring kondens i vinduerne i styrehuset. Derudover kunne det dokumenteres, at besætningen året før havde informeret rederiet via email og anmodet om udskiftning af vinduerne. De var på ulykkesdagen ikke skiftet.

Figur 21: Vindue i styrbord side af styrehuset med kondens.
Kilde: DMAIB

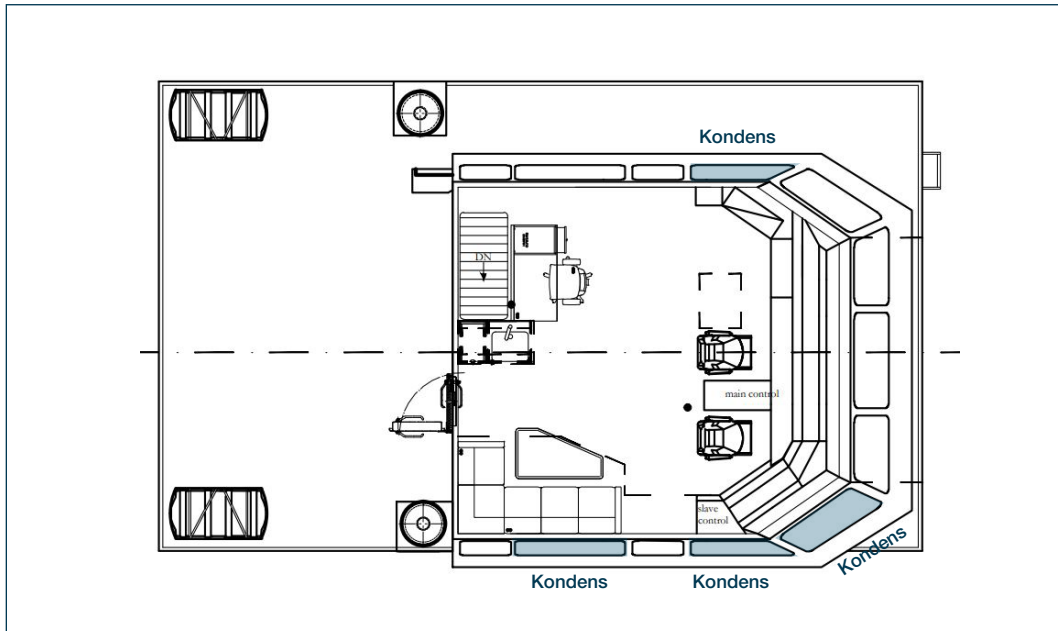
Figur 22: Vinduer i styrehuset med kondensdannelse.
Kilde: Northern Offshore Services A/S / DMAIB

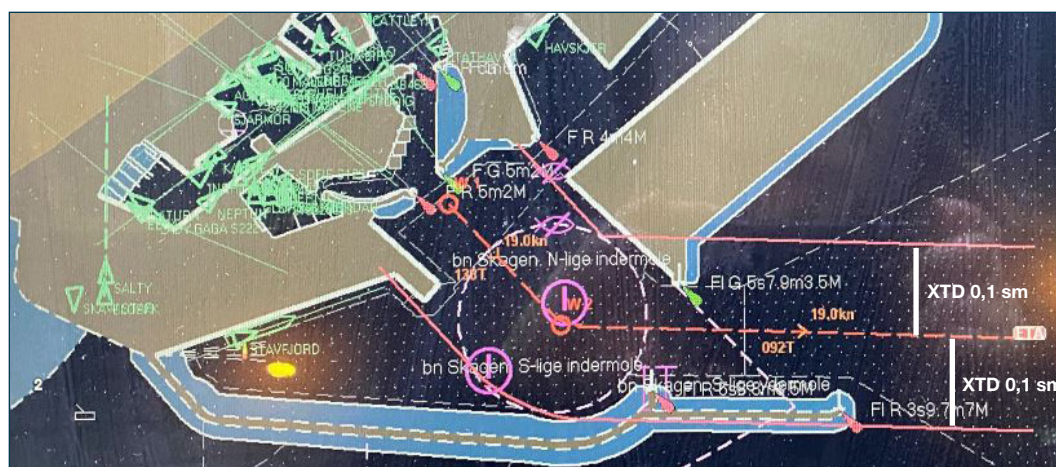
På skibets ECS havde besætningen indlæst en rute, som en tidligere besætning havde
 lavet. Ruten startede i det ydre forhavnsbassin, og det første waypoint var placeret i yder-
 bassinet. Der var ikke yderligere waypoints i havnen. Indstillingen af ECS XTD¹ var 0,1
 sømil, hvilket gjorde, at en alarm ikke ville blive aktiveret for at sejle uden for korridoren,
 førend skibet ramte en kaj eller en mole først. Skibets planlagte rute og XTD på ulykkes-
 dagen ses nedenfor (figur 25).

Figur 25: Screenshot fra ATTENDERS ECDIS på ulykkesdagen.
 Kilde: DMAIB

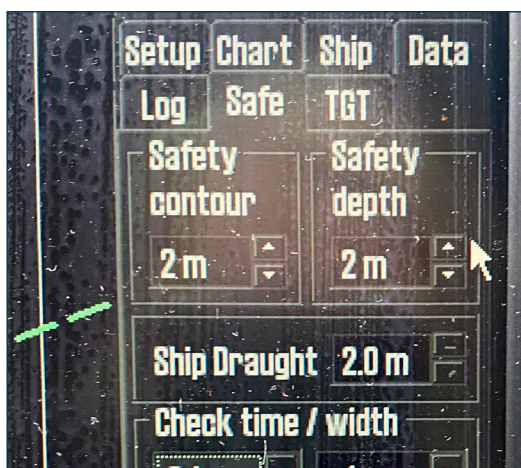
ECS-indstillingen for Safety Depth² var sat til 2 meter, som også var skibets dybgang (figur 26). En indstilling af Safety Depth, som er ens med skibets dybgang, vil ikke give en alarm førend skibet grundstøder. Det betød, at alarmerne ikke var brugbare som advarsel for at undgå grundstødning.

Figur 26: Indstilling af Safety Depth og Safety Contour.
Kilde: DMAIB

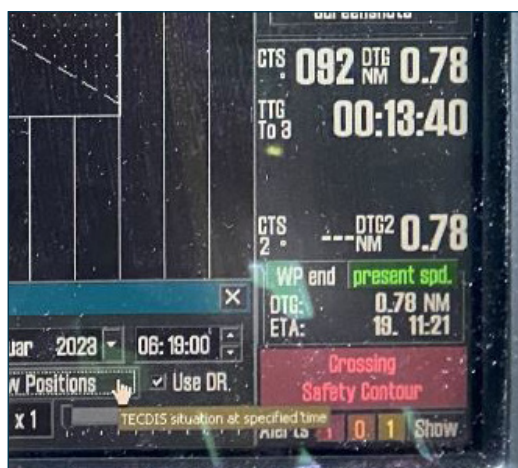
I forbindelse med den tekniske undersøgelse af skibet, viste afspilningen af skibets sejlads på ATTENDERs ECS, at der på ulykkesdagen allerede ved afgang fra havn var en aktiv Crossing Safety Contour-alarm på ECS'en (figur 27). Alarmerne kan have været aktiveret af Route Check-funktionen eller ved en tidligere sejlads. Alarmerne, der var aktive, ville ikke varsle skipperen om, at skibet kom ind på lavt vand, da den allerede var aktiv. Skipperen anvendte ikke skibets rute eller ECS'en andre funktioner til hjælp under manøvrering i havnen på ulykkesdagen.

Figur 27: Aktiv Safety Contour-alarm.
Kilde: DMAIB
