HAVKATTEN

Søulykkesrapport om arbejdsulykke

27. MAJ 2023

DMAIB
Den Maritime Havarikommission
Batterivej 9
DK-4220 Korsør

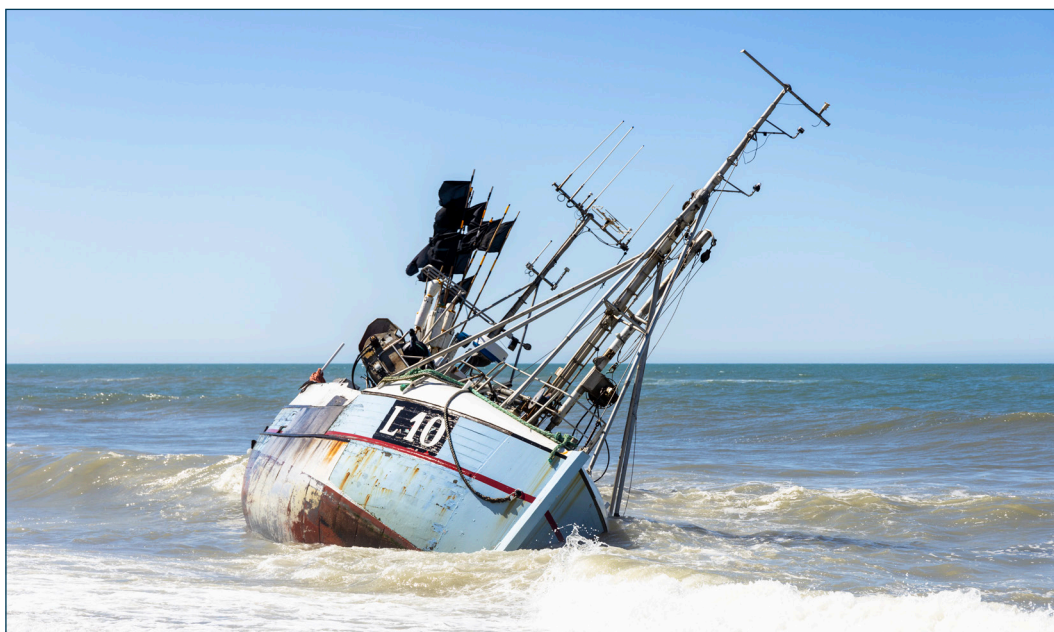
Mindre end en time senere, kl. 11.52, modtog Midt- og Vestjylland Politi en anmeldelse fra en borger, der havde observeret et grundstødt fiskeskib i brændingen ca. 20-30 meter fra kysten ved Græm Strand. Anmelderen kunne fra stranden ikke observere personer om bord. Politiet kontaktede herefter JRCC og videregav oplysningerne om det strandede skib (figur 3 og 4).

Figur 4: HAVKATTEN grundstødt ved Græm Strand.
 Kilde: DMAIB

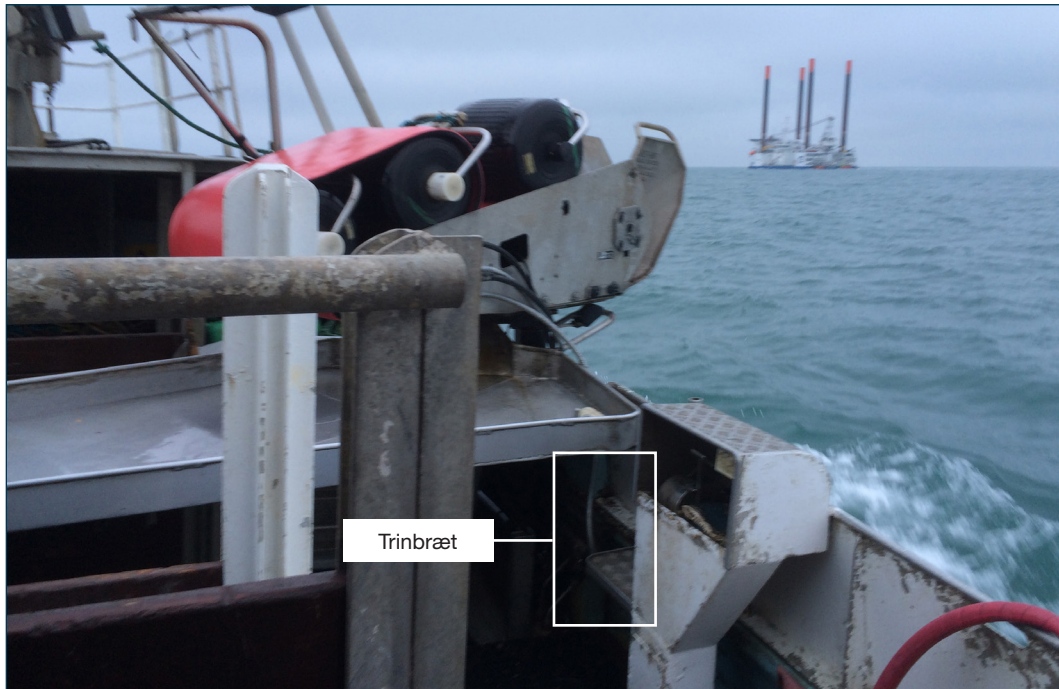
Agten for garnhaleren var en styrepult monteret, hvorfra skibets fremdrivningsmaskeri og styring kunne betjenes. Imellem garnhaler og styrepult var der et trinbræt, som blev anvendt af fiskeskipperen, når han skulle tage bøjer, ankre og fangst om bord (figur 7).

Figur 7: Trinbræt monteret mellem garnhaler og styrepult.
Kilde: Privat foto.

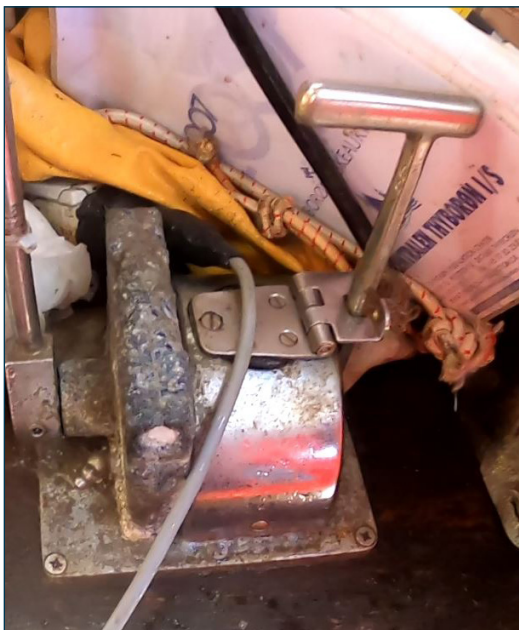
I skibets styrehus fandt havarikommissionen skibets manøvrehandtag til fremdrivning indstillet og låst fast i neutral position (figur 9). Undersøgelsen i styrehuset viste også, at skibets selvstyrer var indstillet til styring fra dækket, hvilket fiskeskipperen plejede at gøre, før han gik på dækket (figur 10).

Figur 9: Låst manøvrehandtag i styrehuset.
Kilde: DMAIB

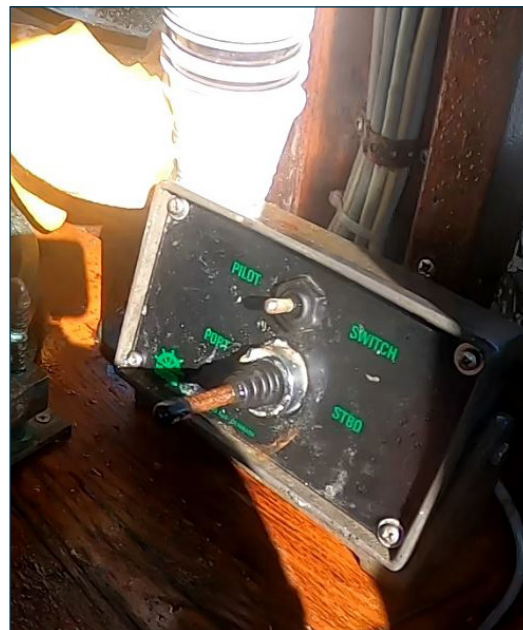
Figur 10: Selvstyrer i styrehuset.
Kilde: DMAIB

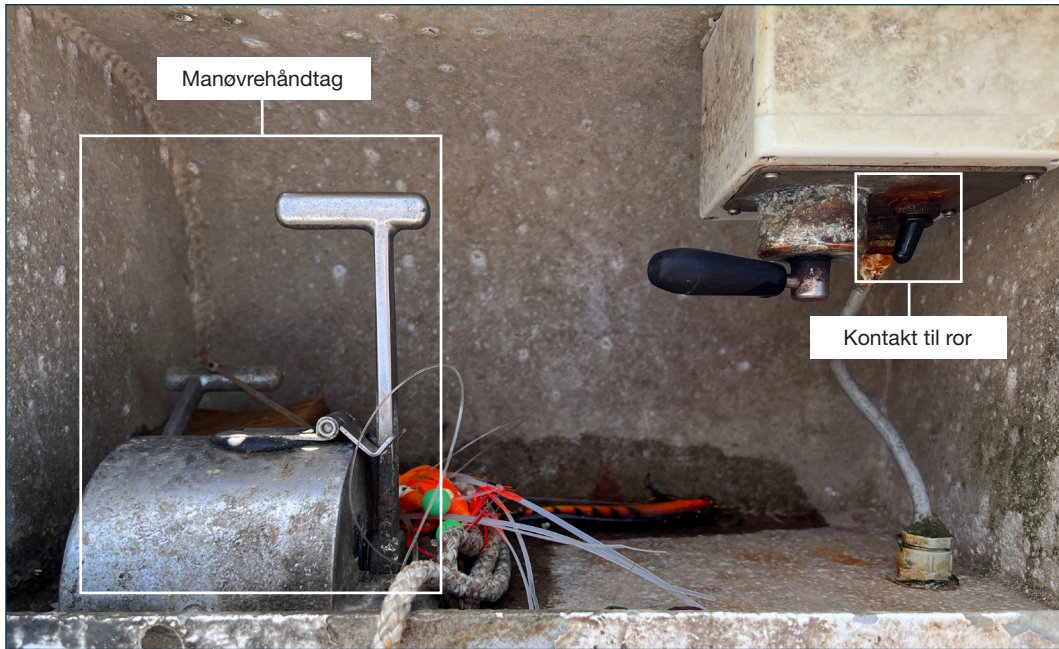
Undersøgelsen af styrepulten på arbejdsdækket viste, at kontakten til roret var aktiveret, manøvrehandtaget stod i neutral (figur 11). Det inddikerede, at fiskeskipperen var i gang med dæksarbejde, da ulykken skete.

Figur 11: Styrepult på arbejdsdækket.
Kilde: DMAIB

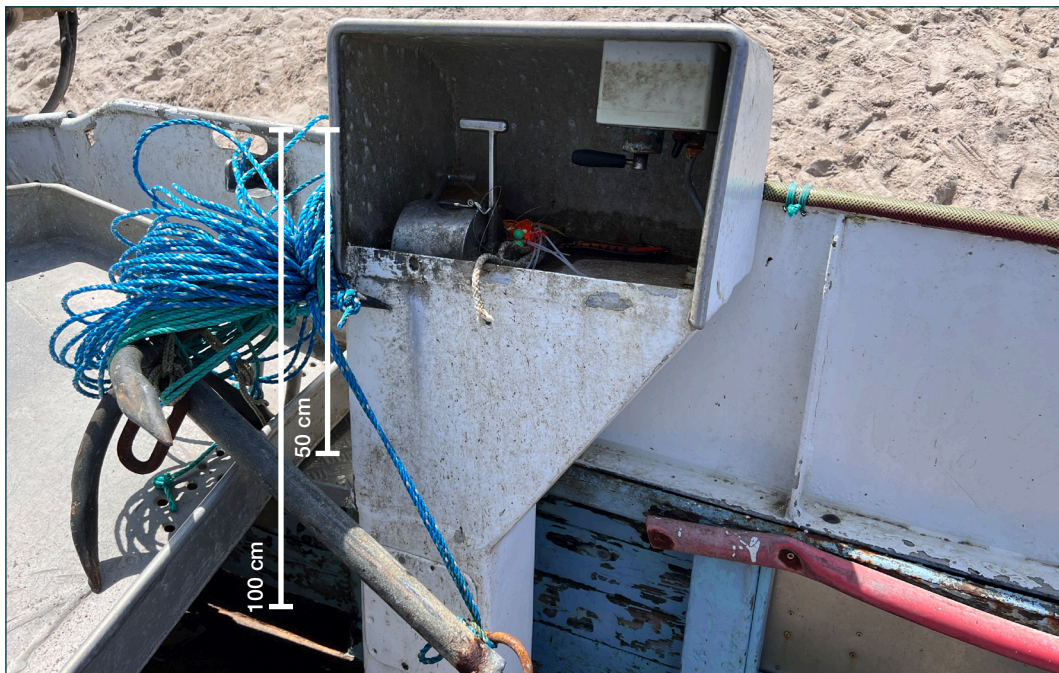
Trinbrættet mellem styreboks og garnhaler var monteret 50 cm under lønningen. Højden fra dækket til rælingen var 100 cm (figur 12).

Figur 12: Afstand fra dæk og trinbræt til lønning.
Kilde: DMAIB

Fiskeskipperen på HAVKATTEN var alene om bord. Derfor var der ingen til at opdage og alarmere om overbordfaldet. Ulykken blev først opdaget, da en forbipasserende observerede skibet næsten to dage efter. På dette tidspunkt var der ikke mulighed for redning. Det skal her tages i betragtning, at fiskeskipperen ikke var iført redningsmidler, og skibets fribord og lønningshøjde ikke muliggjorde, at han kunne komme om bord fra havet.

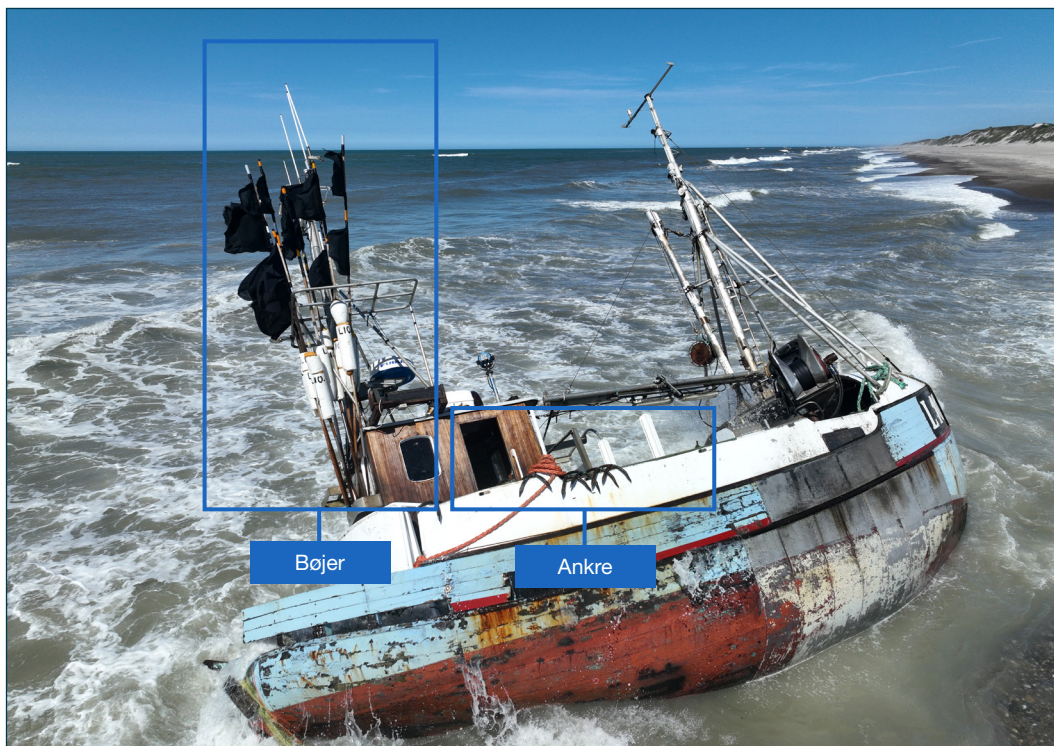
På dækket blev der fundet ti afmærkningsbøjer samt syv ankre (figur 13). Fiskegrejerne om bord blev fundet på de vante pladser og viste ikke tegn på at have været i brug umiddelbart før ulykken.

Figur 13: HAVKATTEN grundstødt ved Græm Strand.
Kilde: DMAIB

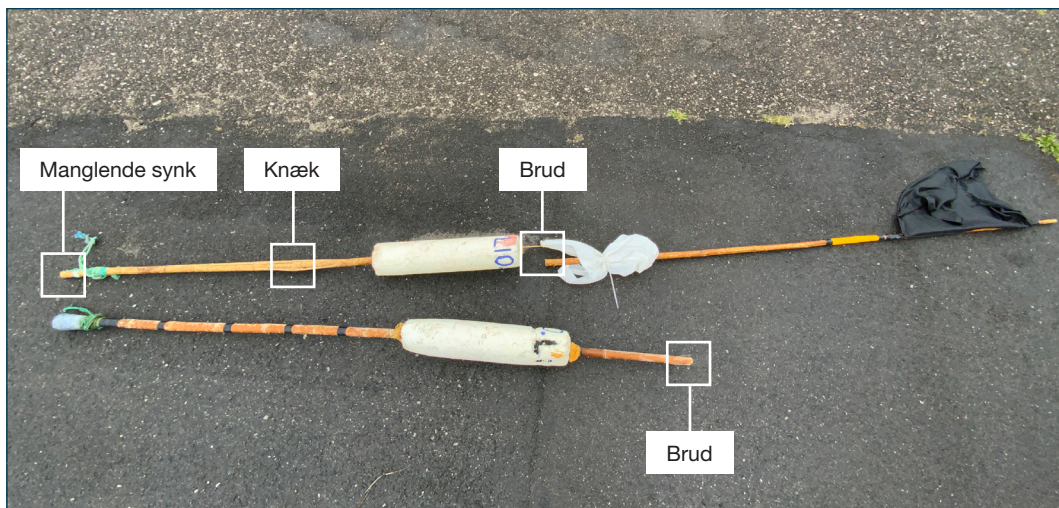
Begge afmærkningsbøjer havde et brud over deres opdriftsmiddel. Den ene af bøjerne havde desuden et knæk på den nederste del og manglede synket (figur 14). På denne bøje viste sammenbindingen til bøjelinjen tegn på at have været udsat for et usædvanligt træk. Normalt kunne sammenbindingen løsnes manuelt, men her havde nylonlinerne været udsat så stor friktionspåvirkning, at de ikke umiddelbart kunne skilles fra hinanden (figur 15).

Figur 14: Skader på bjærgede afmærkningsbøjer.
Kilde: DMAIB

Sejladsmønstret, skader på fiskegrejer og indstilling af manøvrehandtag tydede tilsammen på, at fiskeskipperen havde været i færd med at bjærge fiskeredskaber, da ulykken indtraf. Skaderne på fiskeredskaberne indikerede, at den ene afmærkningsbøje var kommet om bord, da overbordfaldet skete, og sandsynligvis kom i spænd på skibet på sådan en måde, at der kunne opstå et træk på bøjelinen og garnlænken. Trækket medførte skader på maskestrukturen i den del af garnet, som afmærkningsbøjen var koblet til. Der blev ved undersøgelsen af skibets arbejdsdæk dog ikke observeret synlige skader, som kunne være forvoldt af bøjen. Sejladsmønstret viste et udsving i kursen ved lav fart, som kunne være en indikation på, at skibet blev holdt fast af fiskegrejerne på bunden og derfor svajede på positionen, indtil afmærkningsbøjen kollapsede og blev trukket over bord, og skibet kunne drive frit.

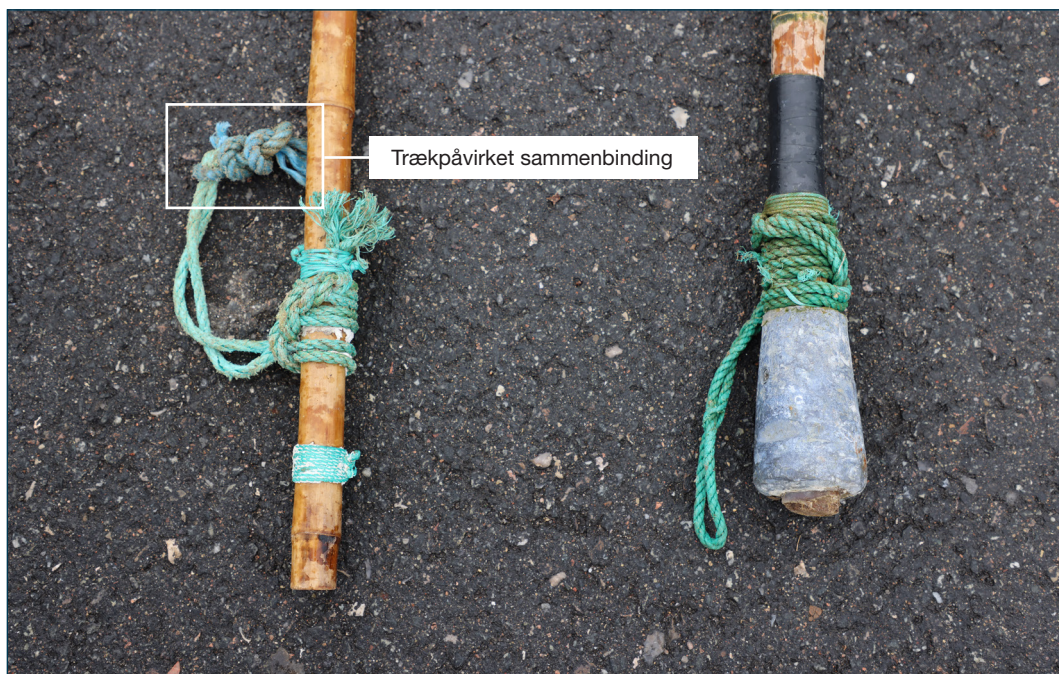
Figur 15: Sammenbinding på bjærgede afmærkningsbøjer.
Kilde: DMAIB

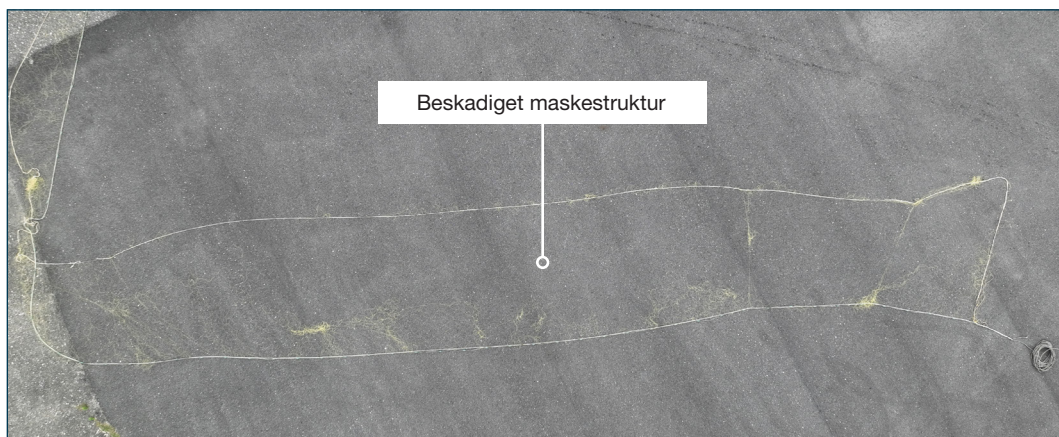
Garnlænken blev undersøgt i sin fulde længde. Det kunne konstateres, at der var omfattende skader på selve garnet i den ende af garnlænken, som var forbundet til afmærkningsbøjen, som havde været udsat for et usædvanligt træk. Skaderne havde en udstrækning på 14 meter (figur 16).

Figur 16: Beskadiget del af bjærget garnlænke.
Kilde: DMAIB

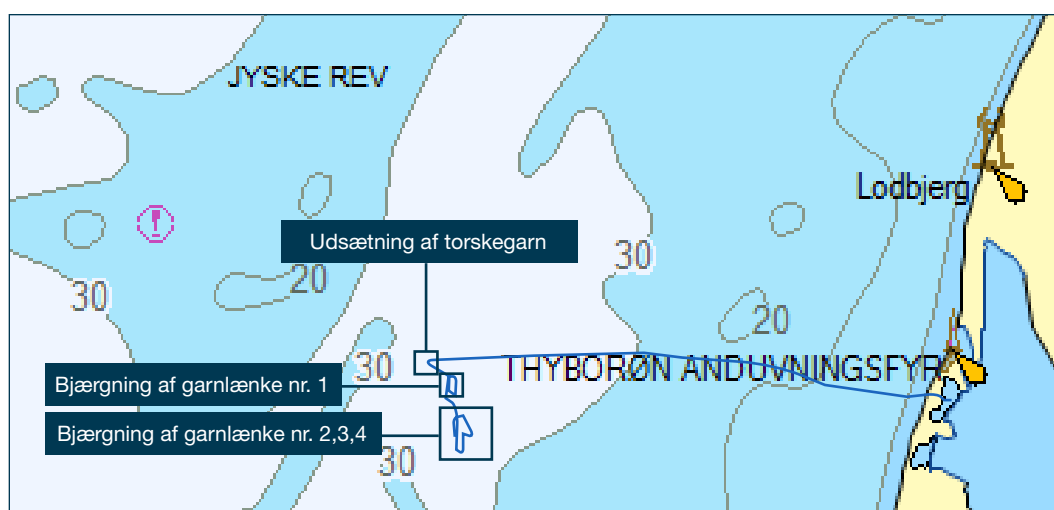
HAVKATTEN afgik fra Thyborøn Havn den 27. maj 2023 klokken 07.05. Efter at have passeret Thyborøn Kanal klokken 07.25 fortsatte skibet på en vestlig kurs med en fart på ca. 7 knob. Skibets kurs og fart forblev stort set uændret indtil kl. 10.28, hvor skibets fart blev reduceret til ca. 4 knob. De næste 22 minutter indtil klokken 10.50 var kursen skiftevis nordlig og sydlig. Skibet var på det tidspunkt ca. 19 sømil vest for Thyborøn. Den reducerede fart og sejladsmønsteret indikerede, at fiskeskipperen var i færd med at sætte garn. Efter ulykken blev disse garn bjærget og identificeret som torskegarn (figur 17).

Figur 17: HAVKATTENS fiskeriaktiviteter den 27. maj 2023.
Kilde: SafeSeaNet Ecosystem GUI, modificeret af DMAIB.

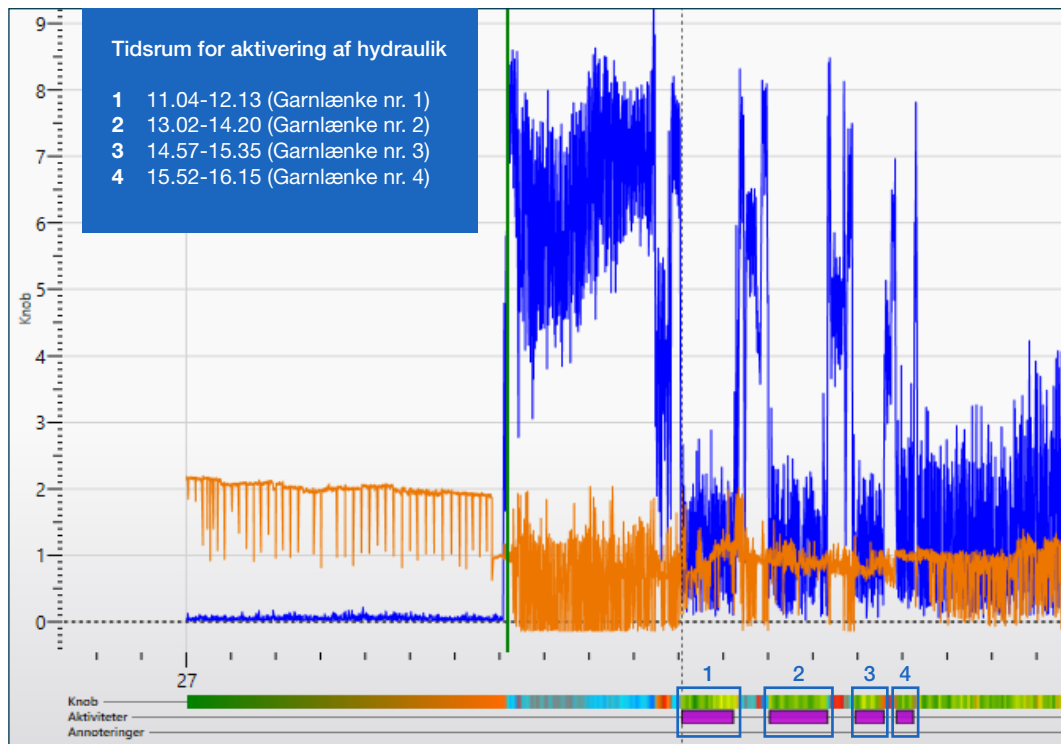
Kl. 10.50 øgede HAVKATTEN farten og fortsatte på en sydøstlig kurs indtil kl. 11.04, hvor fremdrivningen blev stoppet. HAVKATTENS GPS-sporingsenhed viste, at hydraulikken blev aktiveret her, hvilket indikerede, at fiskeskipperen anvendte garnhaleren til at hale ankre og garn ombord. Skibet var på en sydlig kurs, mens garn og fangst blev bjærget. Bjærgningen fortsatte til klokken 12.13, hvor garnhaleraktiviteten stoppede. HAVKATTEN fortsatte derefter sin sejlads først i en nordlig og så i en sydlig retning med en fart af ca. 7 knob indtil klokken 13.02, hvor fremdrivningen blev stoppet, og GPS-sporingsenheden igen viste garnhaleraktivitet. I de følgende timer stoppede og startede fiskeskipperen fremdrivningen, mens han aktiverede og deaktiverede garnhaleren. Det indikerede, at han i denne periode bjærgede yderligere tre garnlænker.

Figur 17 viser positionerne for HAVKATTENS fiskeriaktiviteter. Figur 18 viser tidsrum for aktivering af hydraulik, som indikerer garnhaler aktivitet.

Figur 18: Tidsrum for garnhaleraktivitet.
 Kilde: DTU Aqua/AnchorLab, modificeret af DMAIB

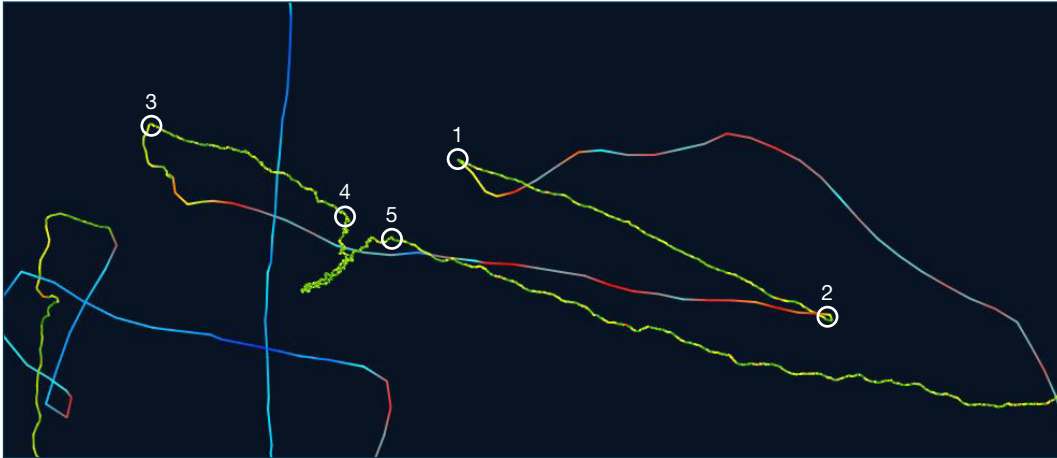
GPS-sporet viste, at skibet bevægede sig langsomt i en sydøstlig retning i en halv time indtil kl. 17.00, hvor sporet pludseligt havde et udslag mod syd, sydvest og derefter mod nordøst indtil kl. 18.32 (figur 19).

- 1 Kl. 15.52. Indhaling af garnlænke nr. 4 påbegyndes.
- 2 Kl. 16.15. Indhaling af garnlænke nr. 4 afsluttes.
- 3 Kl. 16.23. Fiskeskipper standser skibets fremdrivning.
- 4 Kl. 17.00. Pludselig udslag i kurs.
- 5 Kl. 18.32. Skibet begynder at drive for vind og strøm.

Figur 19: HAVKATTENs sejladsmonster fra indhaling af 4. garnlænke til skibet begyndte at drive.
Kilde: DTU Aqua/AnchorLab, modificeret af DMAIB

Havarikommissionen kunne konstatere, at overbordfaldet skete den 27. maj 2023 i tidsrummet 16.23-17.00. Fiskeskipperen formodes at være faldet overbord efter ombordtagning af garnlænkens første afmærkningsbøje, men eftersom hydraulikken ikke blev aktiveret ved den sidste garnlænke, må overbordfaldet være sket før indhalingen af ankret blev påbegyndt. Det har ikke været muligt for havarikommissionen nærmere at bestemme, hvilken aktivitet fiskeren var i færd med, da overbordfaldet hændte. På baggrund af interviews og fotodokumentation kunne det dog fastslås, at fiskeskipperen i forbindelse med bjærgning af fiskegrejer til tider trådte op på et trinbræt under lønningen, hvorfra han kunne nå manøvrehandtaget til garnhaleren samt have overblik over de fiskeredskaber, som skulle bjærges. Højden fra trinbrættet til lønningen muliggjorde, at fiskeskipperen kunne falde over bord, hvis han sad fast i grejerne, mistede fodfæstet eller fik overbalance.

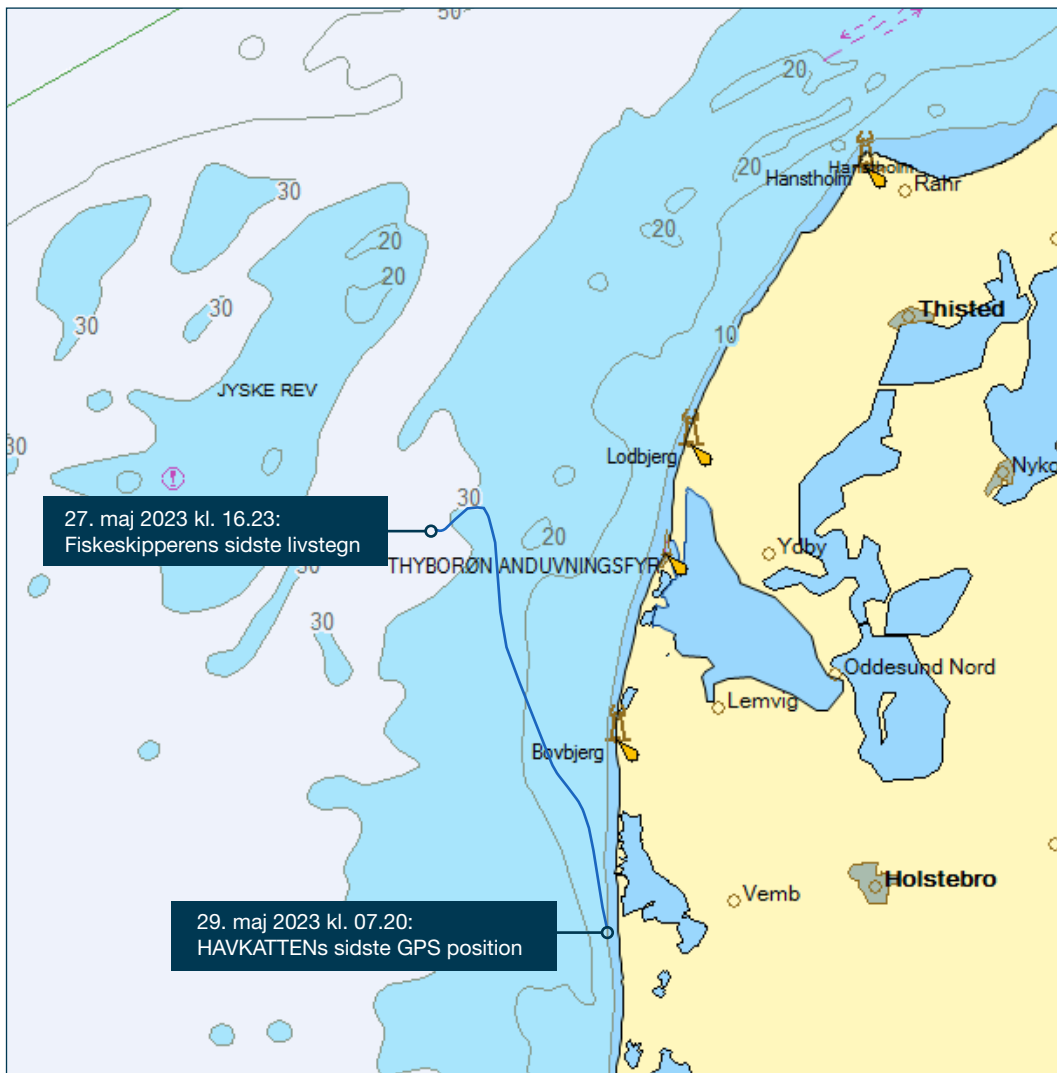
Ved at sammenholde GPS-sporet med oplysninger om vind og strøm kunne det konstateres, at HAVKATTEN fra kl. 18.32 den 27. maj 2023 drev for vind og strøm indtil GPS-sporingsenheden stoppede med at sende ud for Græm Strand den 29. maj 2023 kl. 07.20. Afstanden mellem positionen fra hvilken HAVKATTEN startede med at drive, til enheden stoppede med at sende, var 27 sømil (figur 20).

Figur 20: HAVKATTEN drivende fra 27. til 29. maj 2023.
Kilde: SafeSeaNet Ecosystem GUI, modificeret af DMAIB.
