HENRIETTE SAND

Søulykkesrapport om kæntring og forlis

**SØULYKKESRAPPORT OM HENRIETTE SANDS KÆNTRING
OG FORLIS DEN 9. JUNI 2022.**

DMAIB
Den Maritime Havarikommission
Batterivej 9
DK-4220 Korsør

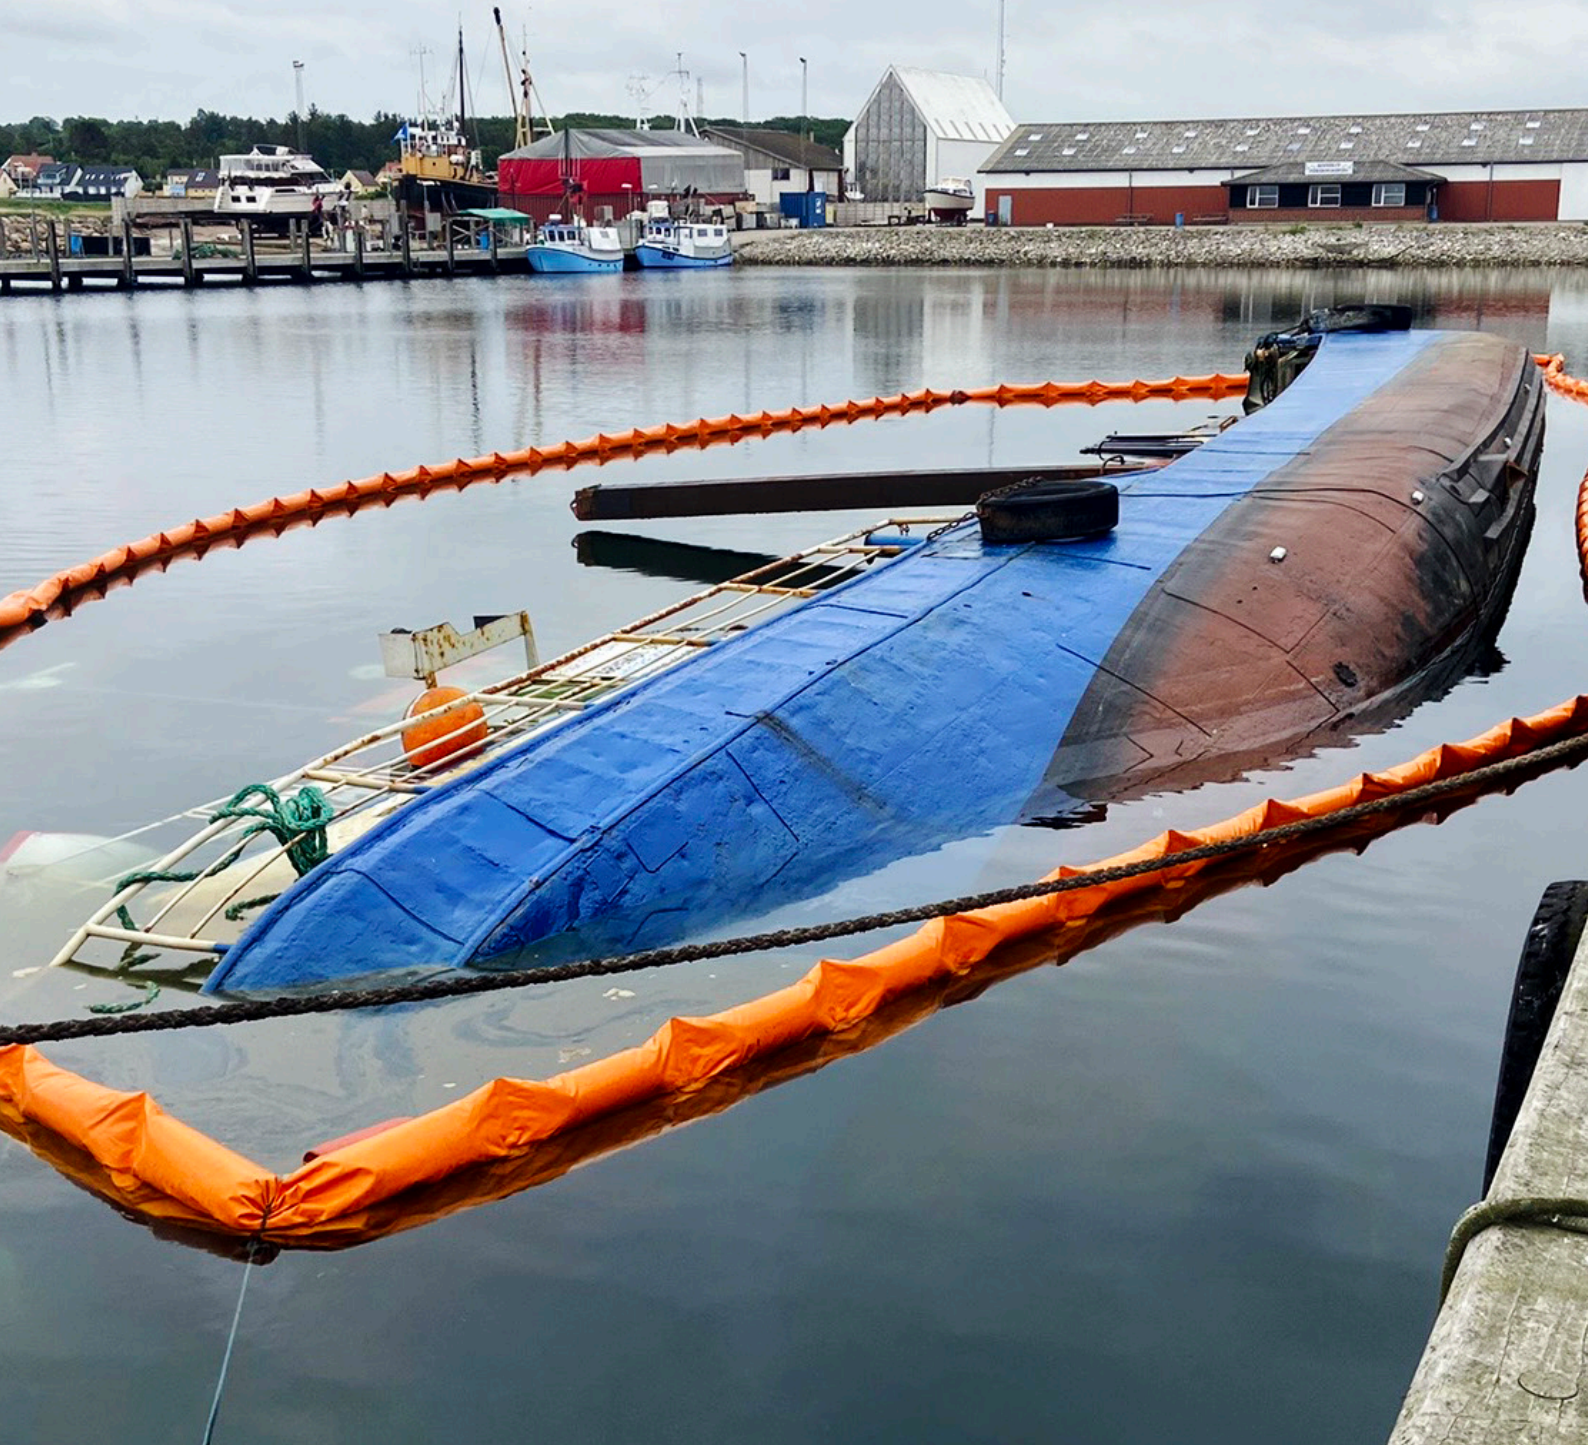
Foto: HELLE SAND forlist i Bønnerup Havn
Kilde: Survey Association

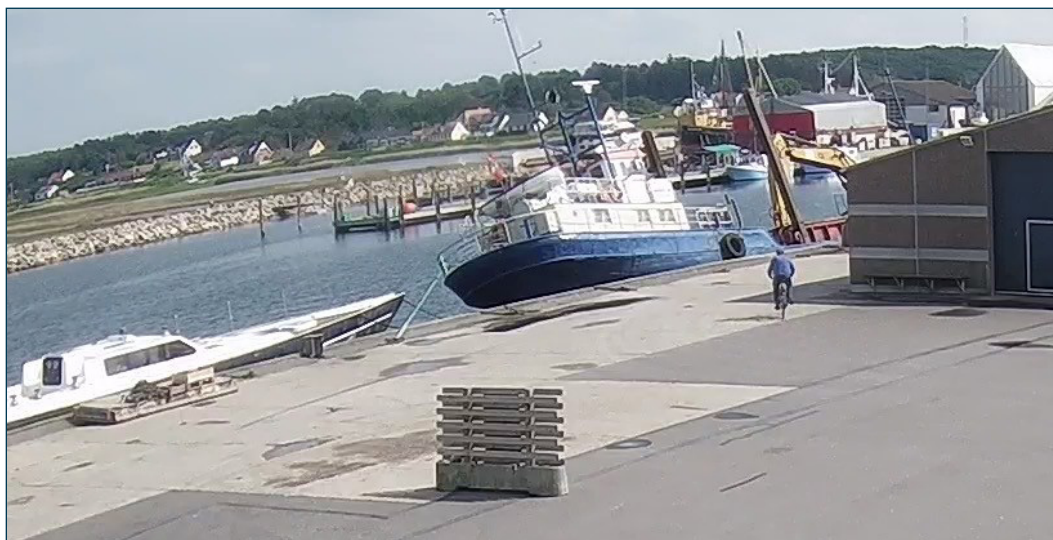
Kl. 15.45 kunne vidner på havnen observere, at HENRIETTE SAND havde fået en kraftig slagside (figur 4). De kontaktede derfor havnefogeden, som bad dem ringe direkte til 112. Et kvarter senere, kl. 16.00, var HENRIETTE SAND kæntret til bagbord og begyndt at forlise (figur 5).

Figur 4: HENRIETTE SAND med slagside langs kaj kl. 15:47 den 9. juni 2022.
Kilde: Bønnerup Havn

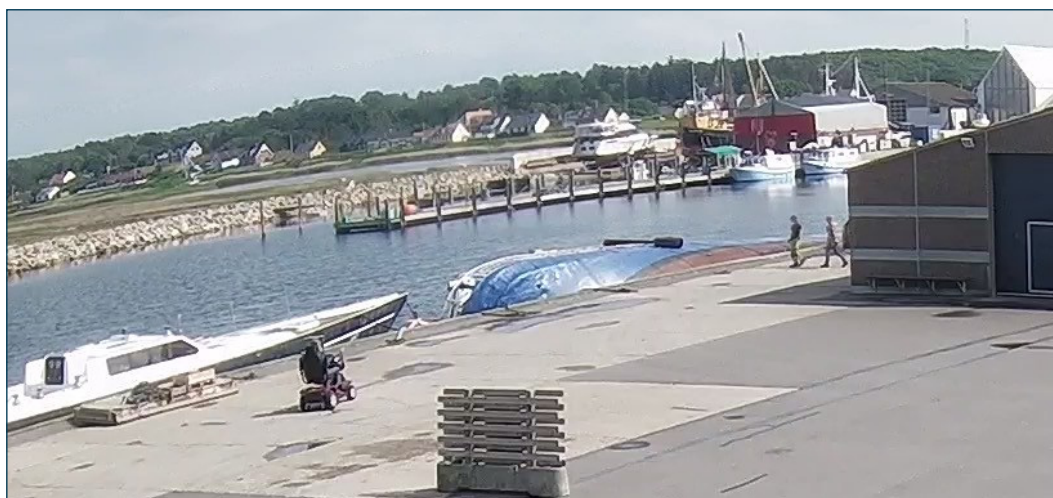
Figur 5: HENRIETTE SAND forlist langs kaj kl. 16:00 den 9. juni 2022.
Kilde: Bønnerup Havn

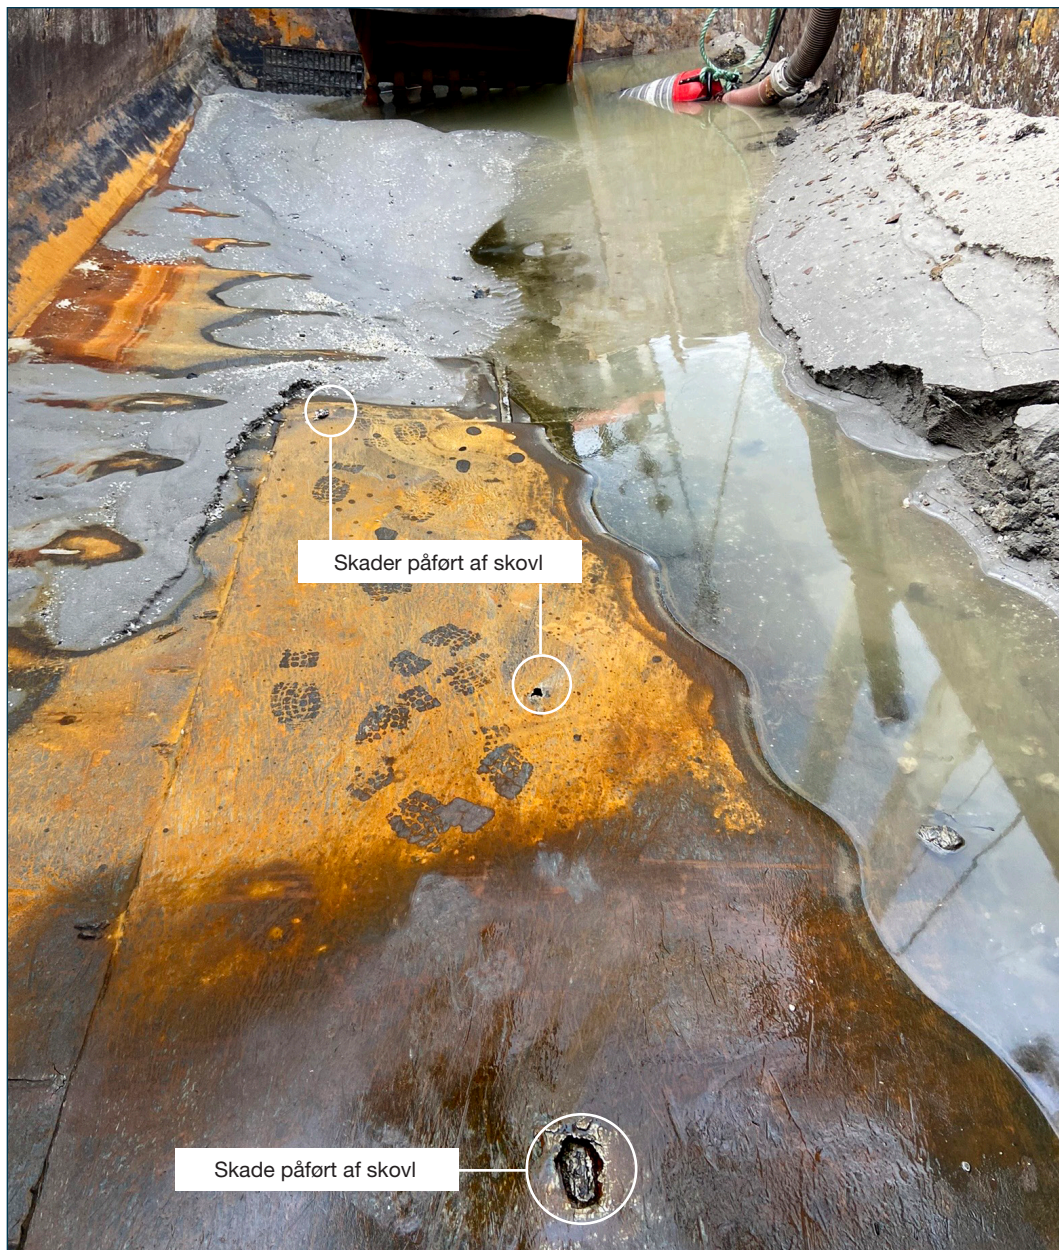
Uddybningsarbejdet på HENRIETTE SAND blev foretaget ved at skibets sugerør blev sænket ned til havbunden og sugede havbundmateriale op i lastkassen ved hjælp af skibets ralpumpe. Lasten blev herefter fragtet til det område, hvor der skulle klappes, og det lastede havbundsmateriale blev losset udover siden ved brug af skibets gravemaskine. Når gravemaskinens skovl samlede lasten op, hændte det, at skovlens tænder beskadigede lastkassen (figur 11).

Figur 11: Skader på lastkasse som følge af arbejde med skovl.
Kilde: Survey Association

Huller og revner i lastkassen blev løbende repareret, men de utætheder, som opstod under arbejdet, førte til, at vand og sand flød ud i skrogets midtersektion. Sandet blev fjernet manuelt af skibets besætning via lugerne i hoveddækket. Vandet blev som følge af skibets trim ledt agterover og kunne passere gennem skottet til agtersektionen, hvor det blev lænset overbord ved hjælp af skibets dykpumpe.

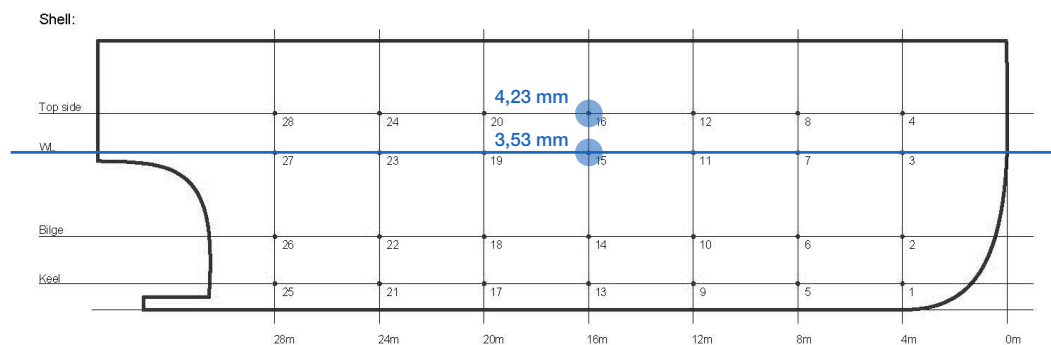
Den midlertidige fartstilladelse var udstedt på baggrund af Søfartsstyrelsens syn på skibet i november 2021 og januar 2022. I november 2021 udførte Søfartsstyrelsen et periodisk bundsyn af skibet, hvor der blev konstateret en række indtrykninger i skroget. Ved gennemgang af skroget indvendigt blev det konstateret, at flere knæ og profiler var korroderede i forskibet og i midtersektionen ved lastkassen. På Søfartsstyrelsens foranledning blev der bestilt tykkelsesmålinger af skroget. Tykkelsesmålingerne blev udført i december, mens skibet lå på bedding. Tykkelsesmålingerne viste, at pladetykkelserne varierede og i nogle områder ikke opfyldte kravene. På klædningen i bagbord sides midtersektion blev der målt tykkelser ned til 3,53 mm, hvilket var en reduktion på 50% i forhold til den estimerede oprindelige pladetykkelse (figur 12). De to punkter lå over vandlinjen.

Figur 12: Målinger på HENRIETTE SANDs bagbord side, som ikke mødte kravene.
Kilde: Valling Ship Management, modificeret af DMAIB

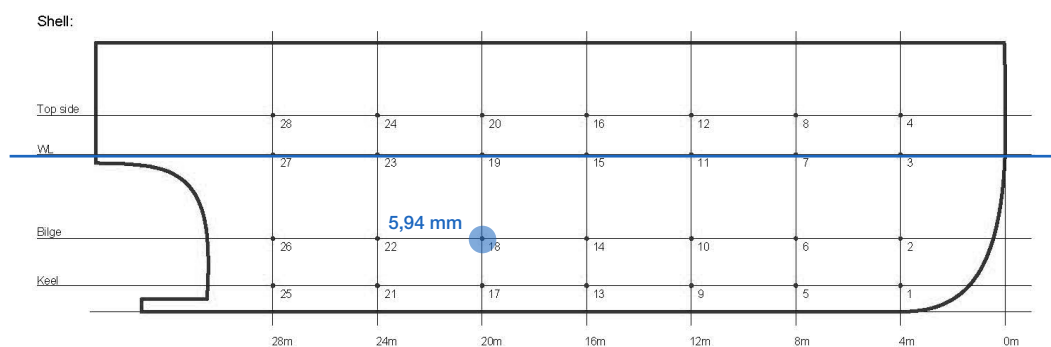
Den 4. januar 2022 fortsatte Søfartsstyrelsen synet. Besætningen oplyste, at der blevet foretaget nogle reparationer på baggrund af tykkelsesmålingerne. Søfartsstyrelsen stillede krav om, at der på to områder på skibets skrog skulle foretages reparation af klædningen, da stålet her var tæt på grænsen for den tilladte tykkelse. Det ene område befandt sig i midtersektionen på bagbord side under vandlinjen (figur 13).

Figur 13: Område på bagbord side, hvor Søfartsstyrelsen krævede reparation på pladerne på baggrund af tykkelsesmålinger.
Kilde: Valling Ship Management, modificeret af DMAIB

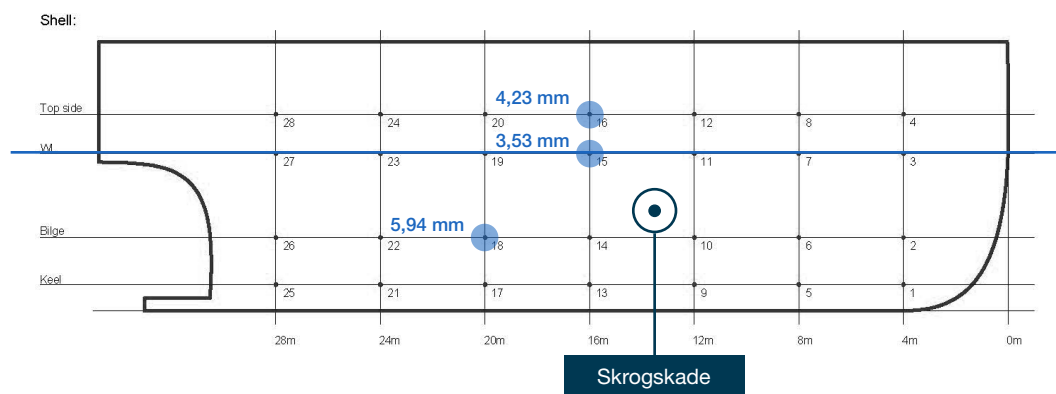
Efter HENRIETTE SANDs bjærgning, blev der observeret en perforering i klædningen på skibets bagbord side (figur 14). Skaden var ca. 1300 cm agten for skibets stævn og 0,80 cm over skibets bund, og eftersom skibet var enkeltskroget, førte direkte ind til skibets midterste sektion, hvor lastkassen var placeret. Skaden befandt sig i området på bagbord side, hvor tykkelsesmålinger viste 50 % reduktion af pladetykkelsen (figur 15).

Figur 14: Placering af skrogskade i relation til tykkelsesmålinger under eller på grænsen af kravene.
Kilde: Valling Ship Management, modificeret af DMAIB

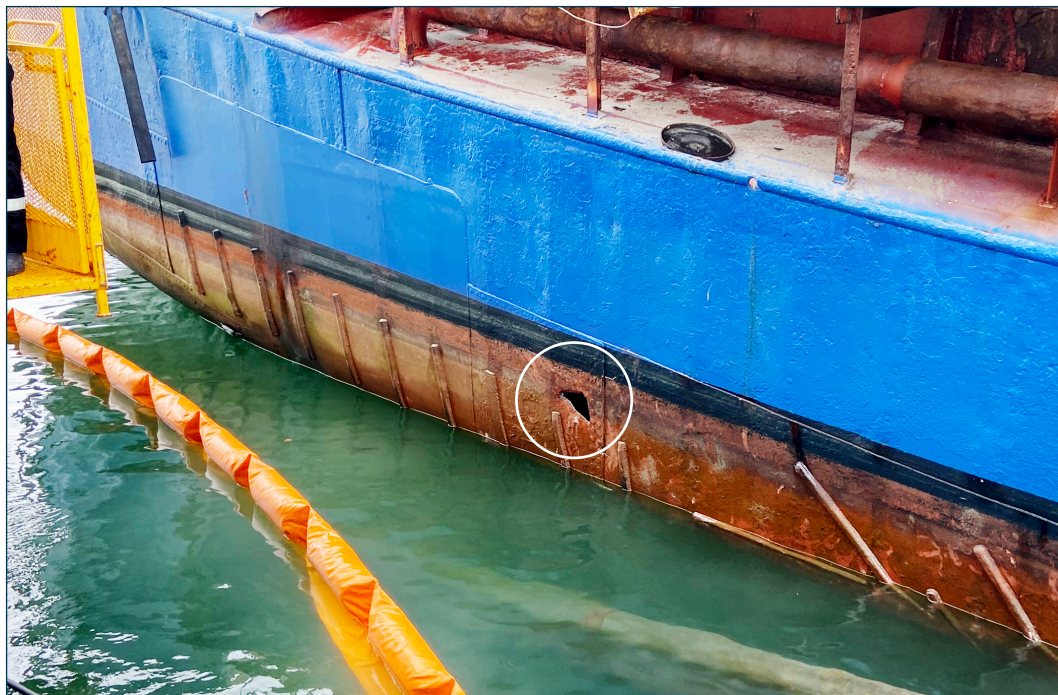
Figur 15: Perforering i klædning, bagbord side.
Kilde: Survey Association

I forbindelse med bjærgningen af skibet, var det nødvendigt for bjærgningspersonalet at dække skrogskaden med en plade. Dykkerne som udførte dette arbejde vurderede at skrogtykkelsen i området nogle steder var ca. 1 mm og konstaterede, at det var muligt at føre skrue igennem skroget ved håndkraft. Havarikommissionens målinger af pladetykkelsen ved skaden var 4-5 mm.

Efter bjærgningen kunne det konstateres, at skibet havde en skrogskade under vandlinjen i bagbord side, som muliggjorde vandindtrængning i skrogets midtersektion. Skrogskaden på HENRIETTE SANDs havde karakteristika, som indikerede, at det havde været udsat for en perforerende og opadgående kraft ude på skibssiden. Umiddelbart før besætningen forlod skibet, havde bedstemanden skyllet dækket af med gravemaskinen ved at hæve vand op fra havnebassinet på skibets bagbord side og ind over skibet. Når skovlen blev anvendt til at sænke eller løfte materiale, var skovlen vinklet, så dens tænder vendte ind mod skibssiden. Da afvaskningen af dækket var den eneste opgave, hvor skovlen blev anvendt til at løfte materiale, og da skibet ikke viste tegn på stabilitetssvigt før skibet lå langs kaj, anses det for sandsynligt at skrogskaden er opstået ved, at skovlen ramte skibssiden, da bedstemanden var i færd med at løfte vand fra havnebassinet.

HENRIETTE SAND kæntrede og forliste som følge af en vandindtrængning via et hul i skibets skrog under vandlinjen, der var blevet påført af grave-maskinens skovl under arbejder ud over siden. Denne type kontakt med skibets laste- og losseudstyr var skibets skrog sårbar overfor, da det ikke var konstrueret til uddybningsarbejde. Modstandsdygtigheden af skibets skrogkonstruktion var flere steder forringet som følge af reduceret tykkelse på klædningen og tæring af spanter og knæ. Skibet var derudover sårbart overfor vandindtrængning i fraværet af vandtætte inddelinger.

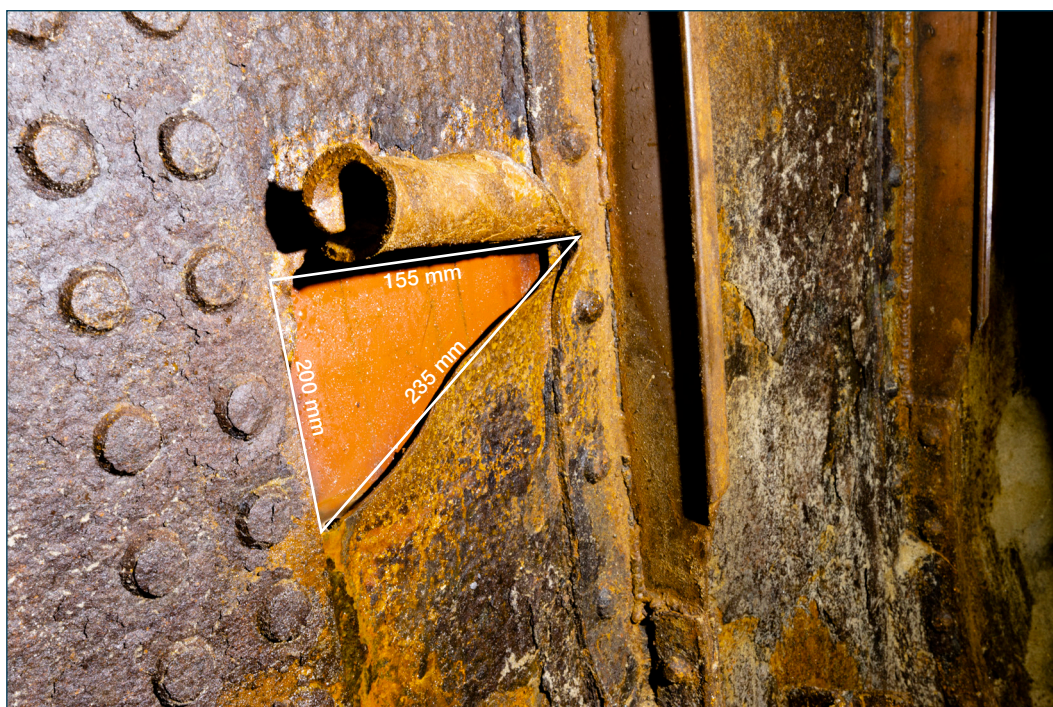
Skaden på klædningen havde en størrelse på 15,5 cm × 20 cm × 23,5 cm og var karakteriseret ved at stålet i dette område var blevet skåret og trukket i en opadgående bevægelse, således at stålet i toppen af skaden var ombukket på skrogets inderside (figur 16).

Figur 16: Skrogskadens dimensioner og karakter set inde fra.
Kilde: DMAIB
