POLAR AASSIK

Undersøgelsesresumé om brand

15. MARTS 2021

**UNDERSØGELSESRÆSUMÉ OM BRAND PÅ POLAR
AASSIK DEN 15. MARTS 2021**

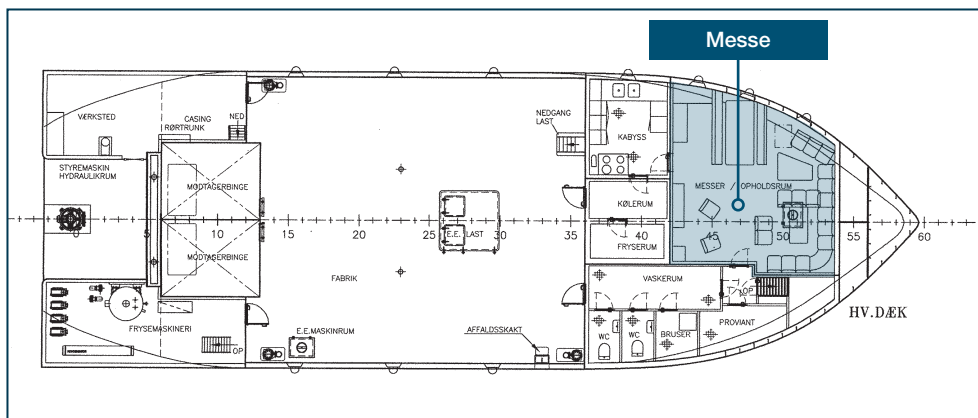
Figur 2: Messen på POLAR AASSIK
Kilde: Polar Seafood/DMAIB

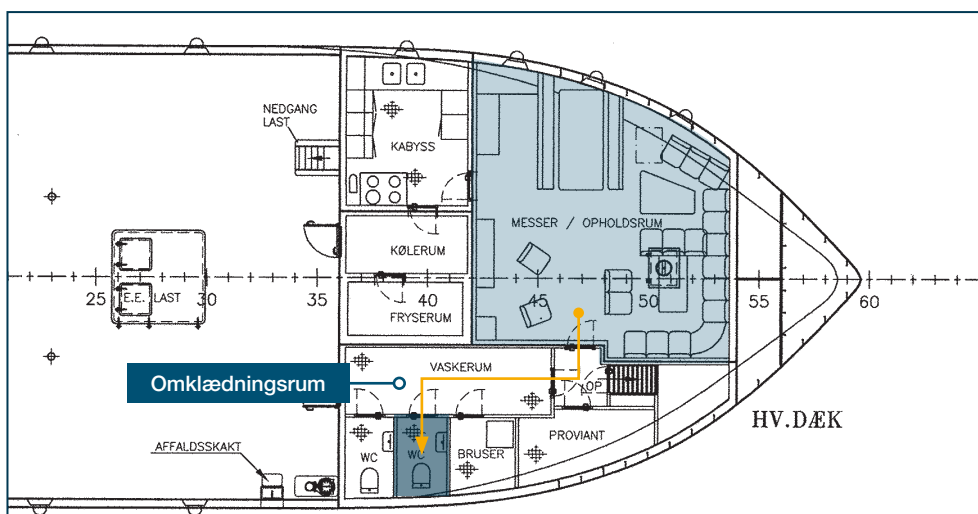
Figur 3: Toiletrum og adgangsvej fra messen på POLAR AASSIK
Kilde: Polar Seafood/DMAIB

Undersøgelsen af brandens opståen og spredning bestod i en gennemgang af skibstegninger, interviews med udvalgte besætningsmedlemmer, billedokumentation fra Arktisk Kommando, private billeder fra besætningsmedlemmer samt politirapporter. Undersøgelsen viste, at brandens arnested var toiletrummet ved omklædningsrummet. Der var flere mulige antændelseskilder i toiletrummet, men den mest sandsynlige antændelseskilde var en varmeblæser, som havde til formål at holde rummet frostfrit.

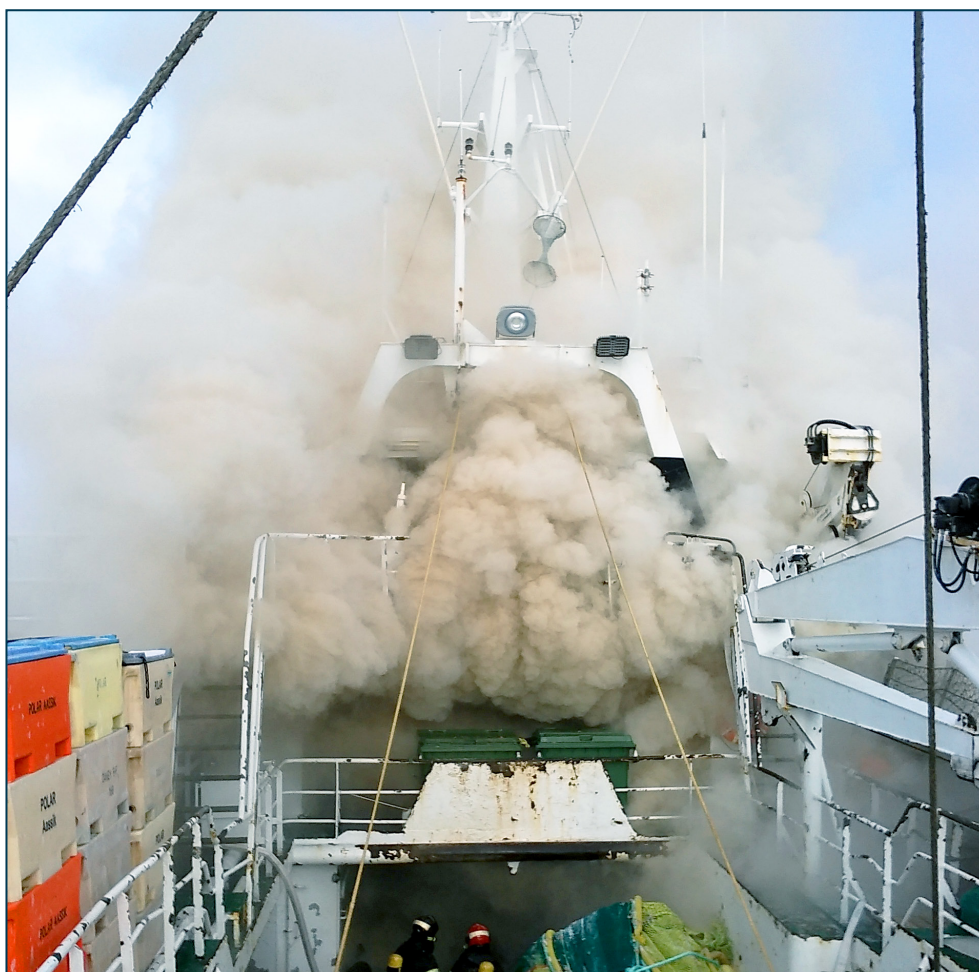
Figur 4: Brandfolk på POLAR AASSIK
Kilde: Polar Seafood/DMAIB

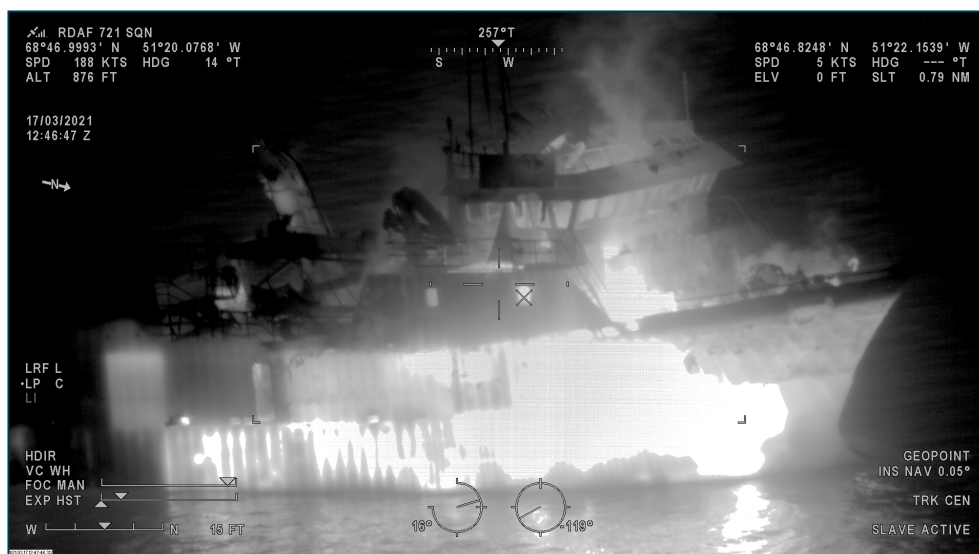
På baggrund af de indsamlede informationer kunne det fastslås, at branden hurtigt bredte sig opad og fremefter i skibet (figur 5). Brandens spredning strakte sig over to døgn, før skibet forliste. Da havarikommissionen ikke kunne foretage brandtekniske undersøgelser om bord, kunne omstændighederne omkring brandens spredning ikke klarlægges.

Figur 5: POLAR AASSIK den 17. marts 2021, hvor skibet forliste

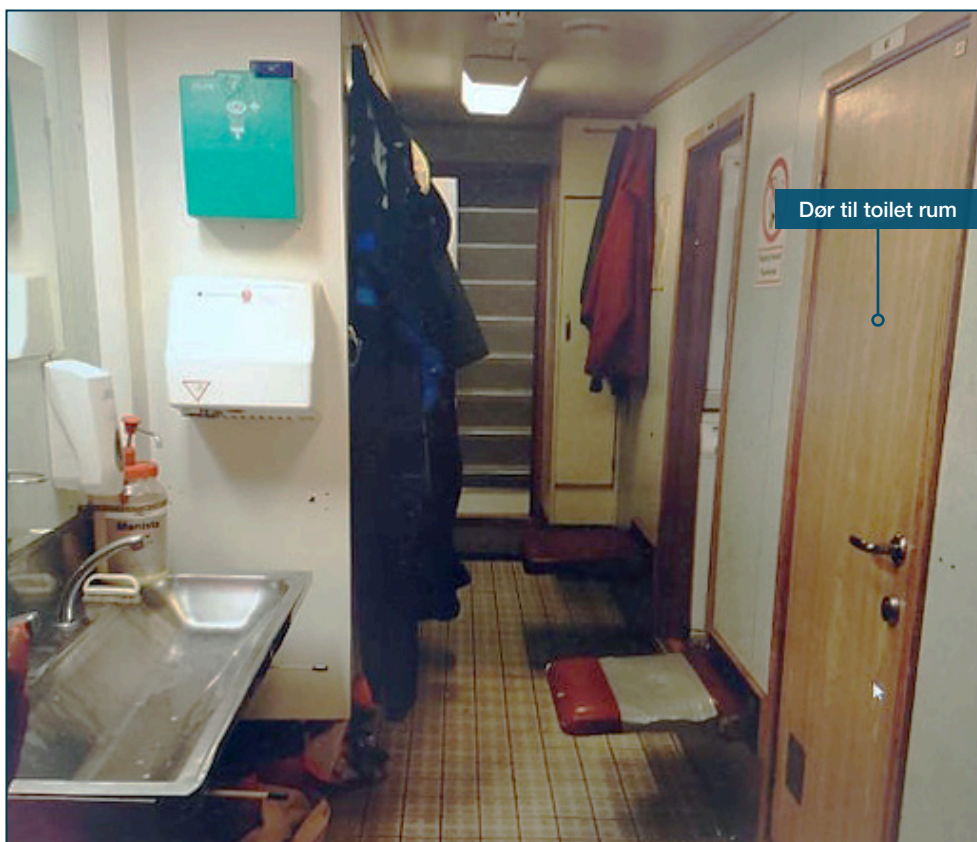
Da 1. mesteren åbnede døren til toiletrummet (figur 5), blev han mødt af tyk sort røg, men han så ingen flammer, og der var ingen mærkbar varmeudvikling. Derfor vurderede han, at det var en mindre brand, som kunne slukkes med en CO₂-slukker.

POLAR AASSIK var kendetegnet ved små rum og smalle korridorer, der hurtigt blev røgfylde. Samtidig var der materialer i toiletrummet, som kunne udvikle store mængder sort røg på kort tid. I de minutter, hvor 1. mesteren hentede CO₂-slukkeren, blev omklædningsrummet røgfylt, hvilket umuliggjorde en effektiv førstehåndsindsats.

Figur 6: Omklædningsrum og dør til toiletrum
Kilde: Polar Seafood
