Den Maritime  
Havarikommission

# SØULYKKESRAPPORT

## November 2015

**ORION og NECKAR HIGHWAY**  
**Kollision den 1. juli 2015**

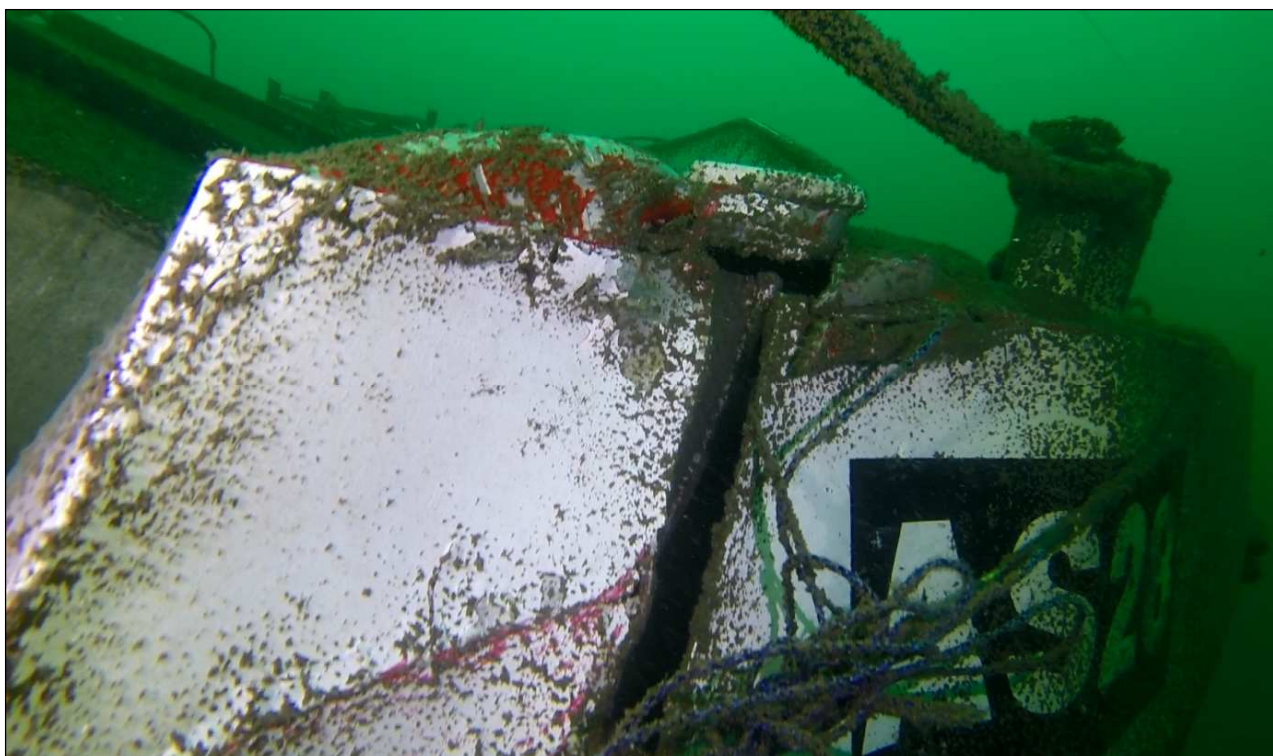
*Figur 4: Skrogskade på ORION*  
*Kilde: Den Maritime Havarikommission*

1. En betydelig, dyb og næsten gennemgående afskrabning i skroget foran på styrbord side nær ved kølen. Der var en stor sten på havbunden tæt ved af en størrelse, som passer til afskrabningen på skroget. Skaden opstod højst sandsynlig, da skibet ramte havbunden under forliset.

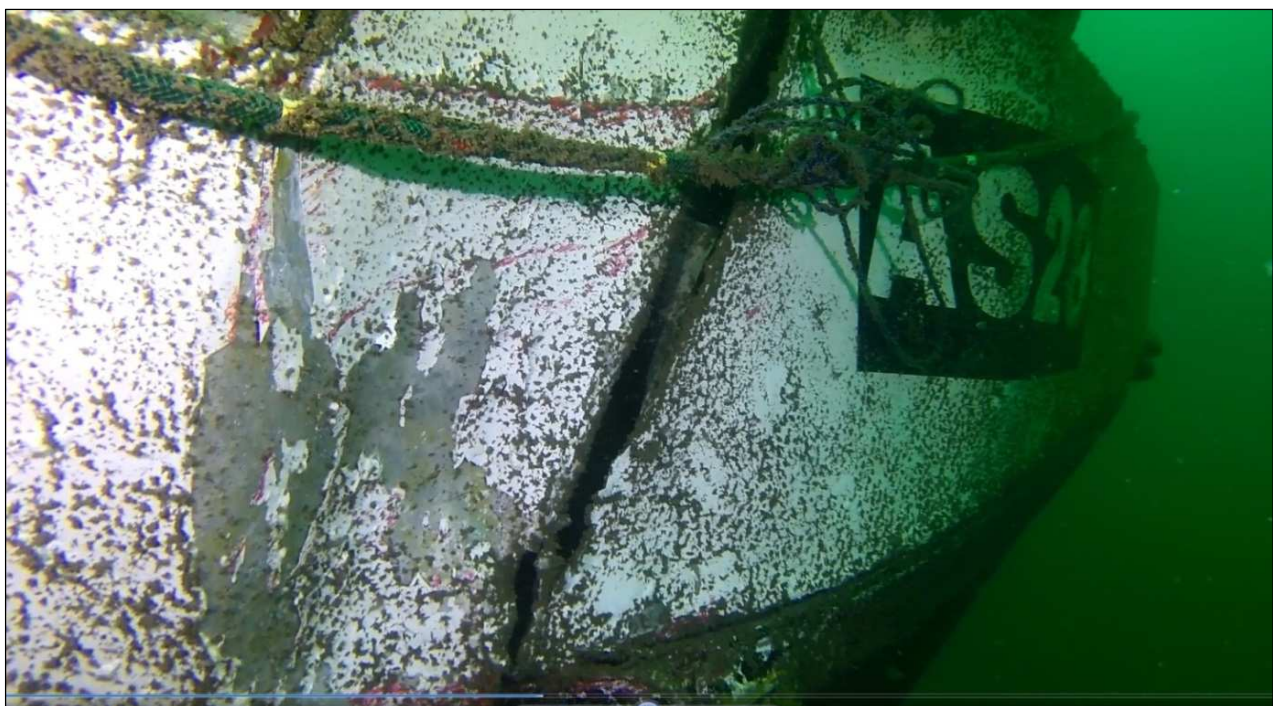
*Figur 5: Skrogskade på ORION*  
*Kilde: Den Maritime Havarikommission*

2. En betydelig indtrykning i skroget på styrbord side på bakken tæt ved skibets havnekendingsbogstaver. Nærværende indtrykningen løb der en næsten lodret revne i skroget fra lønningen og ned til midten af skibets side, hvor bakkens aluminiumskonstruktion mødte glasfiberskroget (figur 4, 5 og 6). Her delte revnen sig i fire revner, der løb videre i retning af kølen og horisontalt langs med sammenføjnningen mellem aluminiumet og skrogets glasfiberkonstruktion. Det har ikke været muligt at identificere revnernes nøjagtige dimensioner ved indtrykningen; derfor baseres beskrivelsen af skaderne på skroget på et estimat: De lodrette huller strakte sig ca. 1,5-2 meter fra lønningen henimod kølen, og det lodrette hul havde en længde på 1 meter. En betydelig forekomst af afskrabninger med rød maling var synlig på styrbord side langs indtrykningen (figur 5).

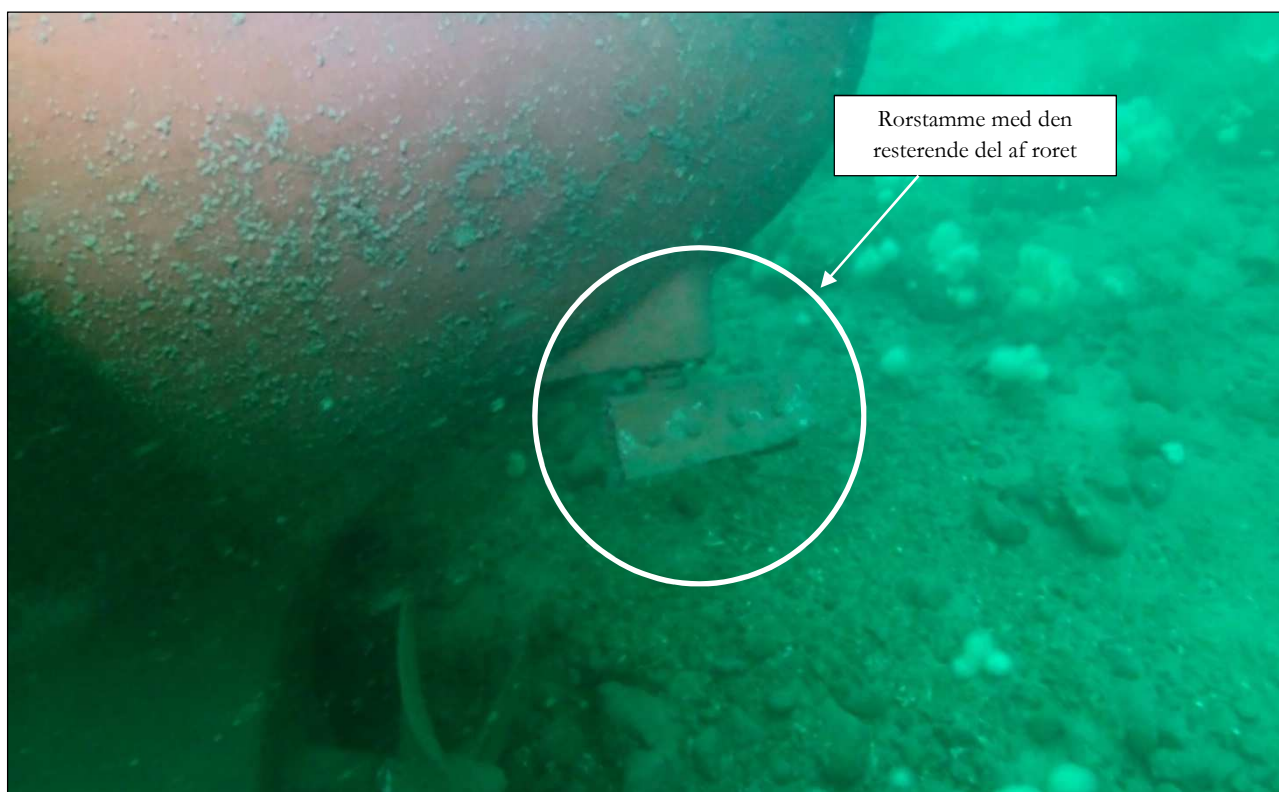
Figur 7: Rorskade

Figur 7 nedenfor viser hælen på ORION's. Roret manglede, og kun rorstammen var tilbage. Roret var højst sandsynligt blevet revet af under kollisionsstødet. Den resterende del af roret var bøjet mod bagbord side.

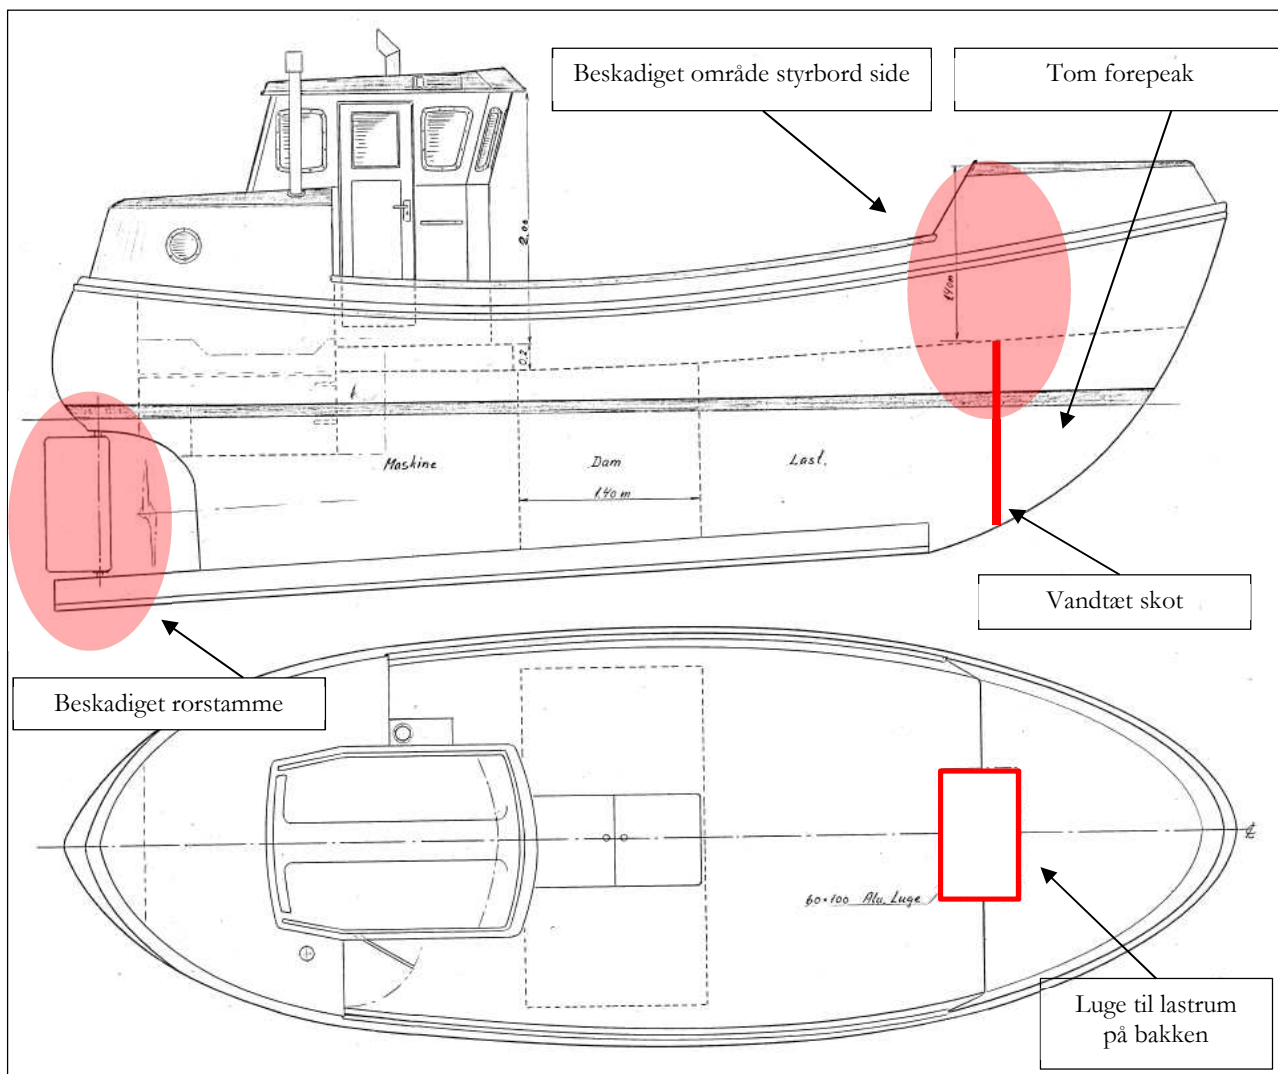
Figur 8: ORION's generalarrangement for ombygningen

Figur 9 viser ORION's generalarrangement med havarikommissionens angivelser af de beskadigede områder fundet på vraget af ORION. Tegningen viser ikke fuldt ud skibets arrangement på ulykkestidspunktet, da skibet var blevet ændret. Der findes ikke nogen tegninger af ombygningen.

Der var to luger på dækket, som førte til skibets lastrum: en luge under bakken og en midtskibs. På ulykkesdagen stod lugen under bakken åben.

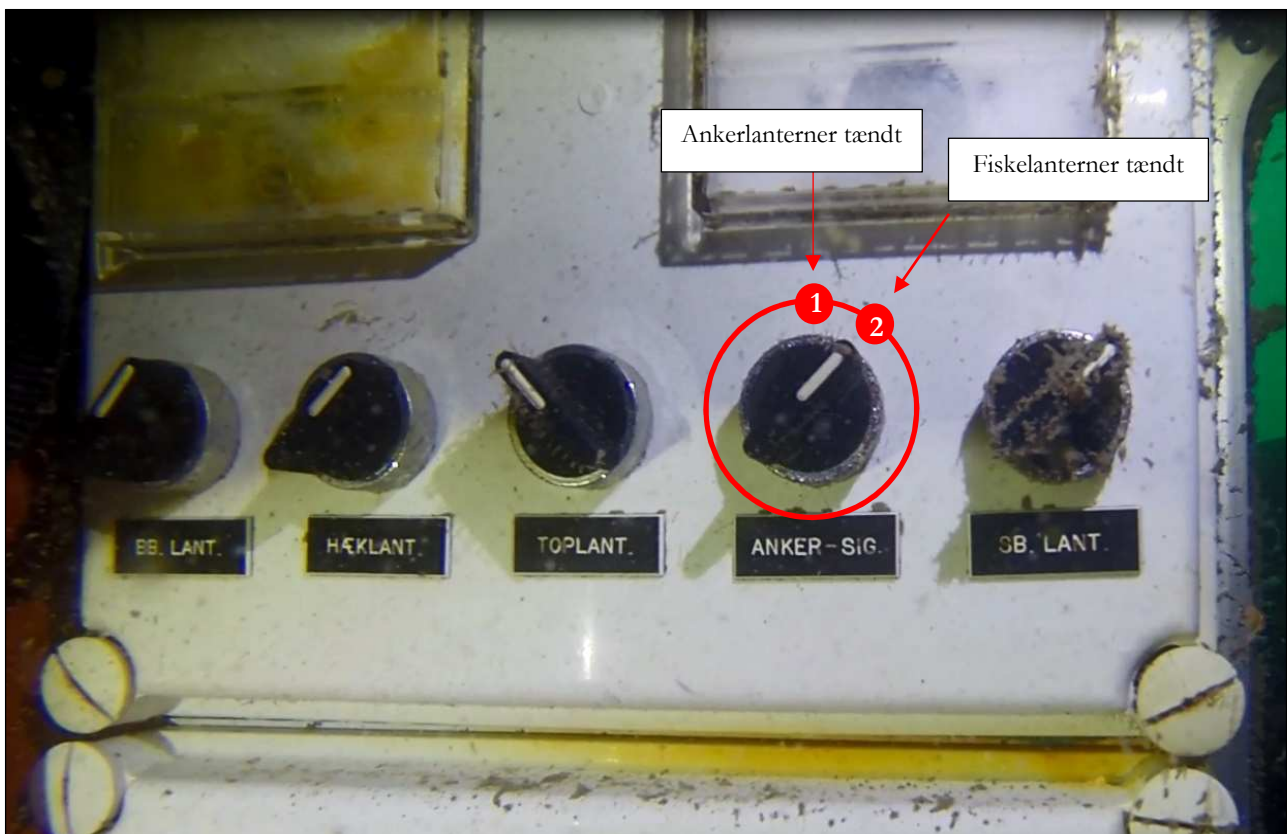
Figur 9: Lyspanel på ORION

Undersøgelser i styrehuset viste, at håndtaget til fremdrivningen stod i neutral position. Kontakterne på lyspanelet indikerede, at ORION's fiskelanterner var tændt på ulykkestidspunktet (figur 9). Kontakten til ankerlanterne ("ANKER-SIG") havde to mulige positioner: 1) Pegende opad: Ankerlanterne blev vist, 2) pegende mod højre: Fiskelanterne var tændt. Lanterne blev slået fra ved at dreje knappen mod venstre. Der blev ikke vist dagsignal i skibets mast.

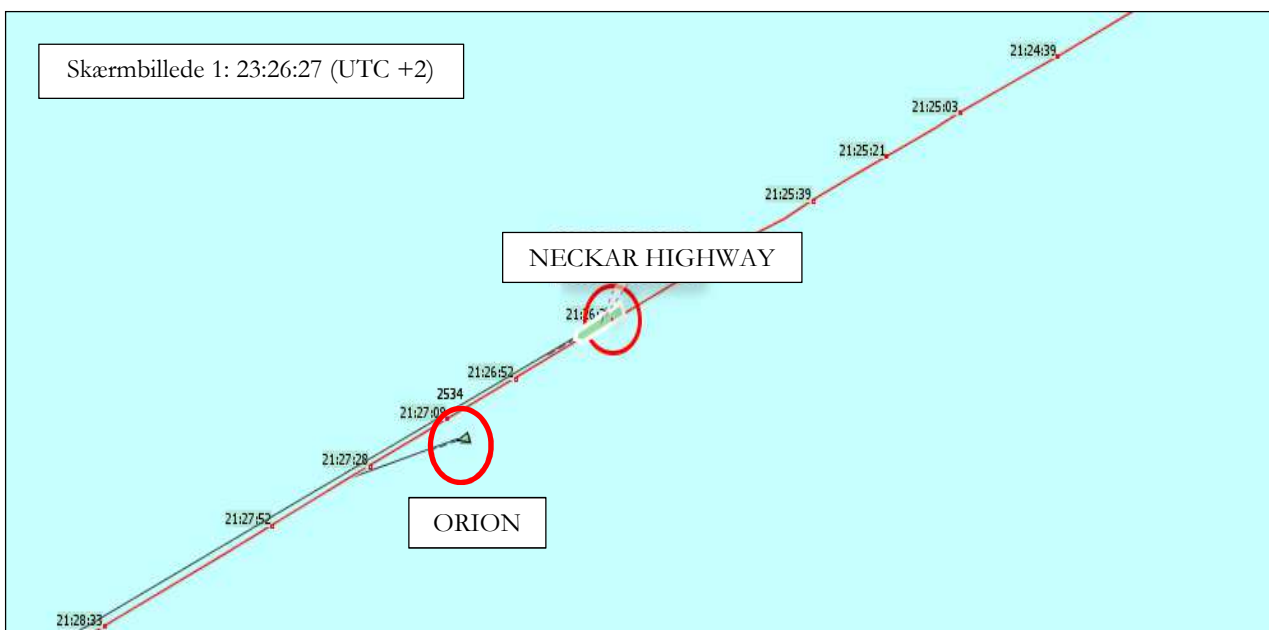
Figur 10: NECKAR HIGHWAY's AIS og radarekko af ORION  
 Kilde: Den Maritime Havarikommission

NECKAR HIGHWAY undervejs på en sydvestlig kurs ved en fart af 16 knob. ORION befandt sig tæt på NECKAR HIGHWAY's forventede spor på 1 minuts afstand. Selvom det ser ud, som om ORION befandt sig uden for NECKAR HIGHWAY's kurs, betyder NECKAR HIGHWAY's faktiske størrelse, at ORION var situeret maksimum 5 meter fra NECKAR HIGHWAY's forventede spor.

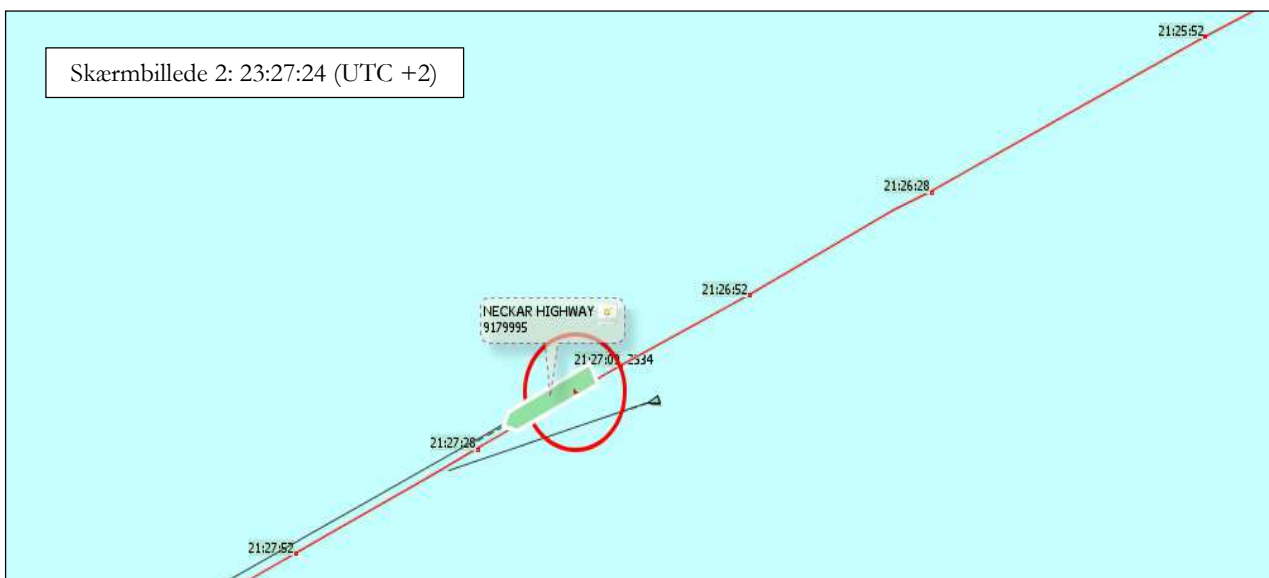
Figur 11: NECKAR HIGHWAY's AIS og radarekko af ORION  
 Kilde: Den Maritime Havarikommission

NECKAR HIGHWAY passerede ORION kl. 23.27. Også her må den unøjagtige gengivelse af skibenes dimensioner tages i betragtning. Selvom det ser ud, som om NECKAR HIGHWAY passerede ORION på en vis afstand, kan skærbillede faktisk repræsentere en distance på 0. NECKAR HIGHWAY's kurs og fart var uændret, da skibet passerede ORION.

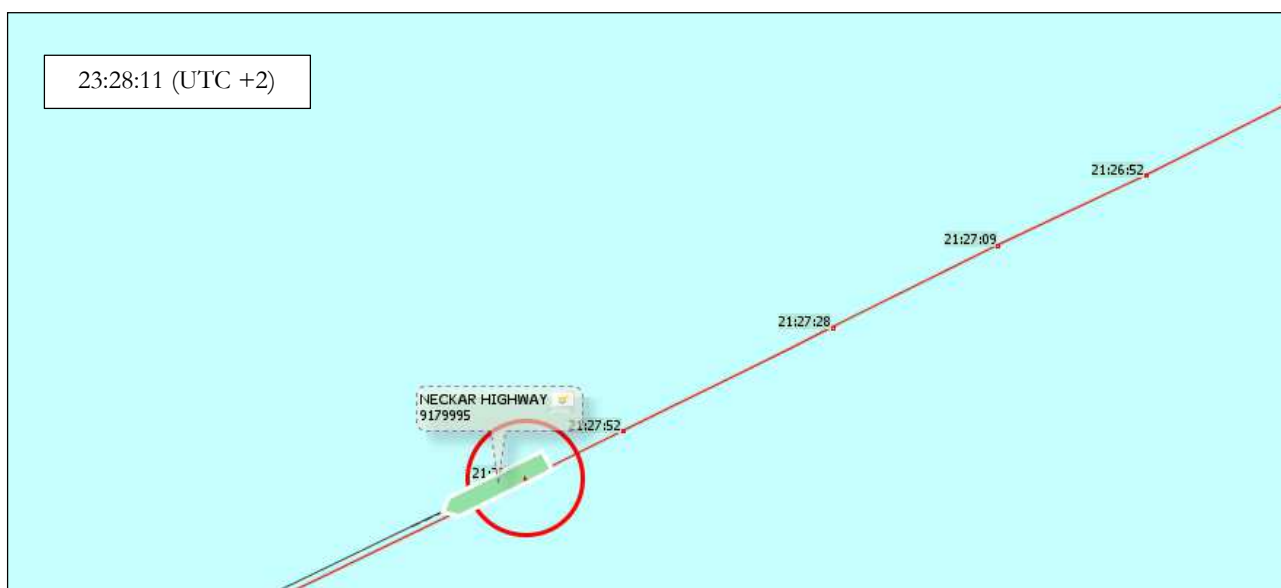
Figur 12: NECKAR HIGHWAY's AIS og radarekko af ORION  
Kilde: Den Maritime Havarikommission

Et minut efter at NECKAR HIGHWAY havde passeret ORION, forsvandt ORION's ekko. Ekkoet forsvandt højst sandsynligt, fordi ORION var ved at forlise, og – eftersom skibet lå dybt i vandet – kunne det ikke længere ses på radaren. NECKAR HIGHWAY's kurs og fart var stadig uændret.

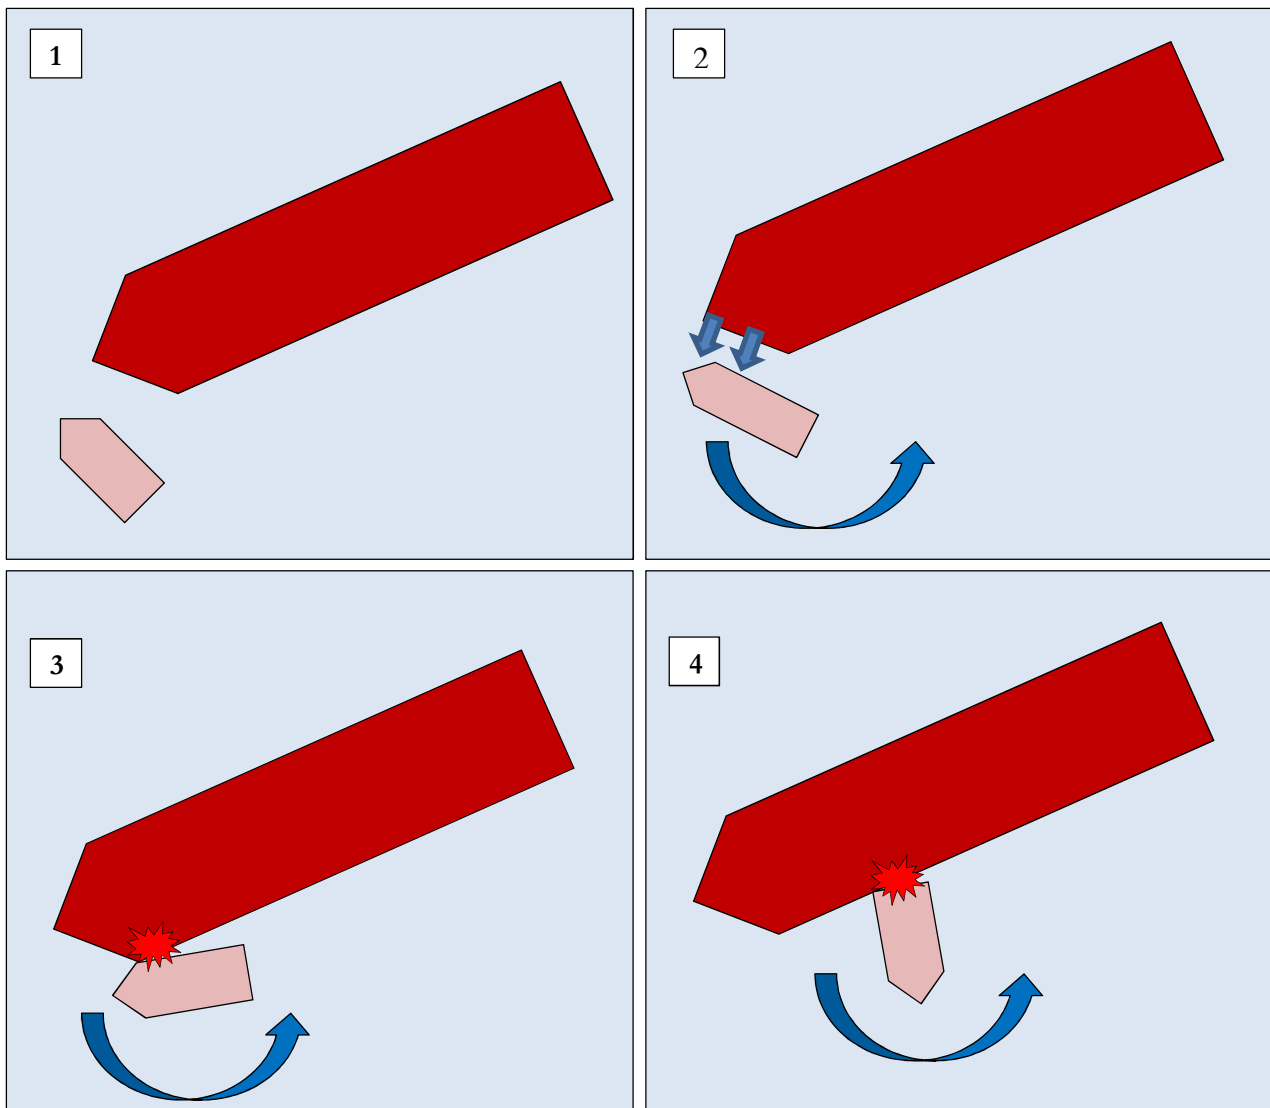
Figur 13: Skitse af en rekonstruktion af kollisionsforløbet  
 Kilde: Den Maritime Havarikommission

NECKAR HIGHWAY var undervejs ved en fart af 16 knob på en sydvestlig kurs, da ORION drev i NECKAR HIGHWAY's retning med forstævnen i en nordvestlig retning. Da NECKAR HIGHWAY nåede ORION, lagde bovbølgerne højst sandsynligt et pres på ORION's bov, der fik skibet til at begynde at rotere mod bagbord. NECKAR HIGHWAY ramte ORION med bagbord side af boven på ORION's styrbord side. ORION blev skubbet igennem vandet af stødet og begyndte at krænge og trimme kraftigt mod bagbord og fremefter, således halvdelen af skibet blev dækket af vand. ORION blev ved med at rotere mod bagbord side med en hældning mod bagbord side og fik et andet stød agter, som rev roret af.

På grund af den kraftige krængning og trimmet kom der vand ind gennem den åbne lastluge under bakkens; lastrummet blev vandfyldt på en sådan måde, at ORION ikke kunne genvinde sin stabilitet. Forenden lå dybt i vandet, og der begyndte at strømme vand ind gennem revnerne i styrbord side forårsaget af kollisionsstødet og ind i den tomme forepeak. Vandfyldningen fik ORION til at synke hurtigt med forstævnen først. Skibet forsvandt fra havets overflade ca. 20 minutter efter den første påvirkning.

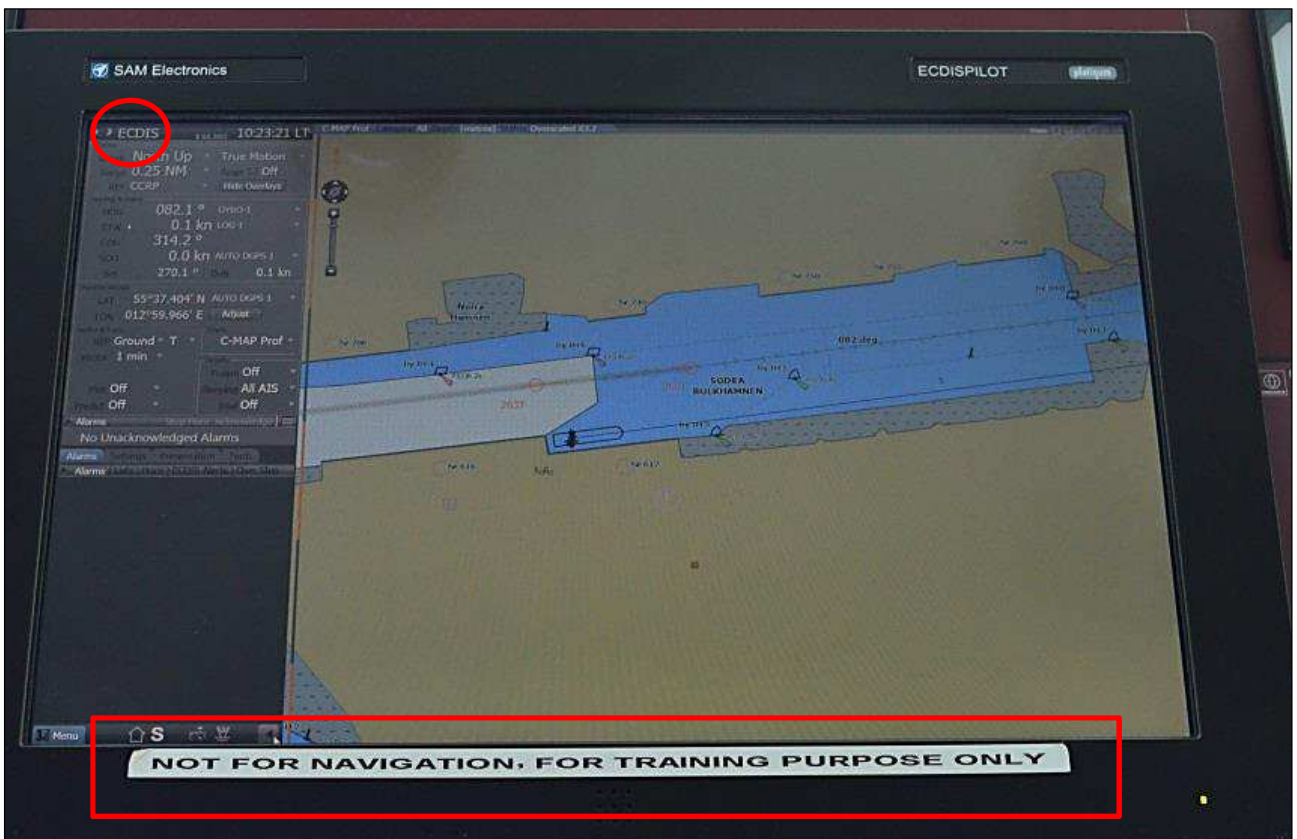
Figur 16: ECS på NECKAR HIGHWAY  
 Kilde: Den Maritime Havarikommission

Midt i centerkonsollen var der anbragt en ECS<sup>4</sup>. På en mærkat på skærmen stod der "kun til træningsformål" (figur 16). Selvom softwaren indikerede, at ECS'en var en ECDIS<sup>5</sup>, som kunne anvendes til navigation uden brug af papirsøkort, blev kortene ikke opdateret tilstrækkeligt hyppigt til at leve op til ECDIS-standarderne, og systemet bestod ikke af to uafhængige enheder. Derfor var det ikke tilladt at bruge ECS'en til navigationen om bord. Navigatørerne anså ECS'en for at være en hjælp i deres daglige arbejde. Det ringe antal positioner, der var plottet ind i papirkortene, selv under kystsejlad, indikerer, at ECS'en blev anvendt til navigation, og at navigationen blev udført ved at anvende en blanding af såvel kort som ECS. Det ringe antal plots i kortene indikerer ydermere, at indplotningen af kortene snarere var en log-aktivitet end en faktisk navigationsaktivitet.

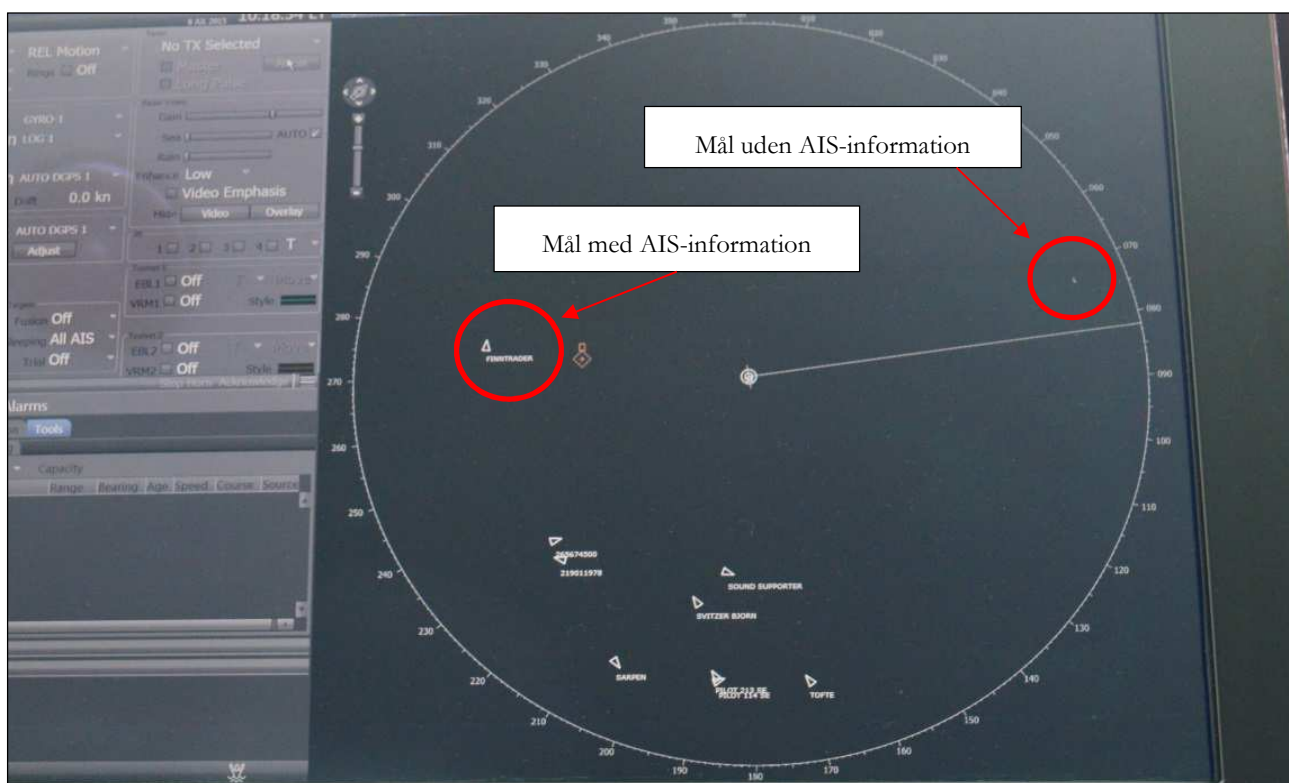
Figur 17: Radarskærm med AIS-overlay  
Kilde: Den Maritime Havarikommission

Centerkonsollen var udstyret med X-bånds- og S-båndsradar, der normalt var sat til en rækkevidde på 6 eller 12 sm. Radarerne var konfigureret med et AIS-overlay. Dette betyder, at de fleste af de skibe, der var inden for radarens rækkevidde, var markeret tydeligt på radaren med AIS-identifikation. Små skibe uden AIS blev vist som små uidentificerede ekkoer (figur 17). På S-bånds-radaren kunne ekkoet af et lille fiskefartøj være så svagt, at det ville være vanskeligt at spotte det på radaren.

Radaren ved styrepositionen var konfigureret med AIS-overlay. Det er muligt, at navigatøren satte sin lid til AIS-overlayet eller overså det uidentificerede, lille ekko af ORION på grund af en kognitiv fiksering på det ekko, der var tydeligt markeret på radaren med AIS-identifikation. Kognitiv fiksering betyder, at opmærksomheden drages mod specifikke typer af oplysninger, og at der dermed skabes en utilstøttet blindhed over for andre typer af tilgængelige oplysninger. Endvidere ville ORION's ekko have været meget vanskeligt at spotte på radarskærmen, hvis S-båndsradaren blev anvendt. Fordi den vagthavende navigatør ikke så og plottede ORION som et mål på radaren, indså han ikke, at ORION lå på NECKAR HIGHWAY's kurs. Hvis han ikke iagttog ORION på radaren, var han nødt til at spotte den visuelt.

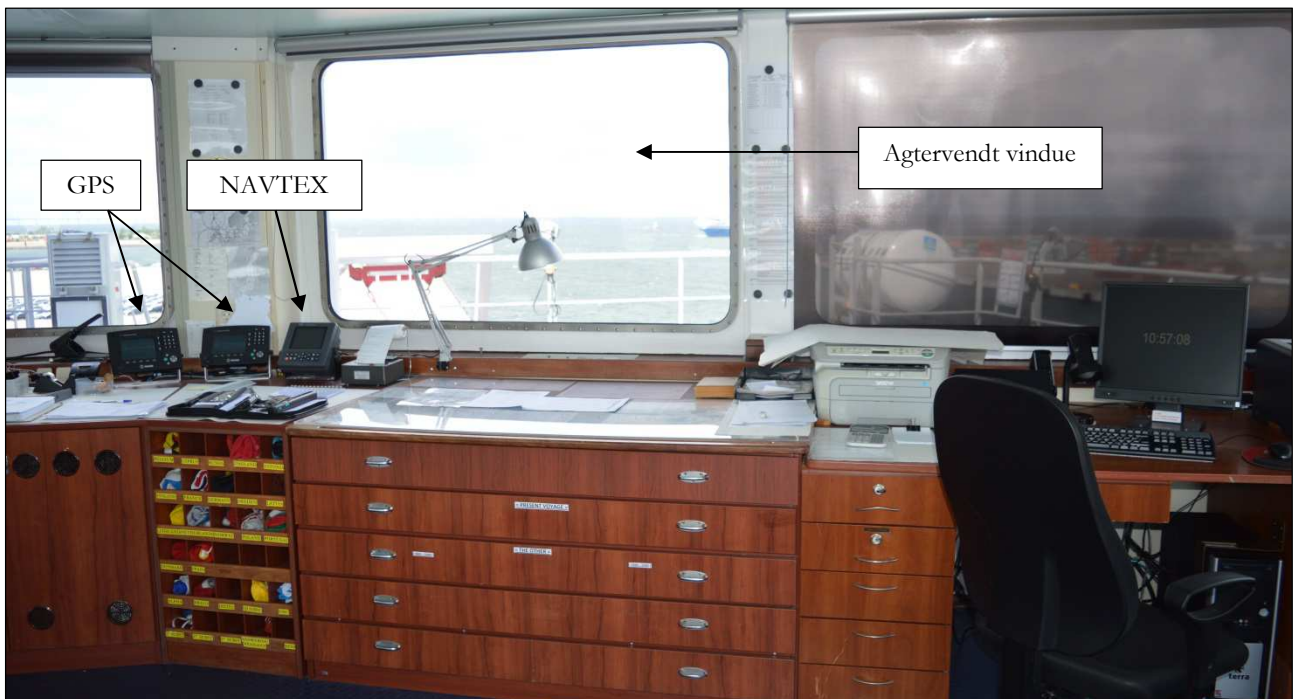
Figur 17: Kig ud over det agtervendte kortbord på NECKAR HIGHWAY  
 Kilde: Den Maritime Havarikommission

Skibets NAVTEX<sup>6</sup>, to GPS-kort og logbog var placeret på kortbordet. Eftersom kortbordet vendte agterud, var navigatøren nødt til at stå med ryggen mod skibets sejlreretning for at kunne bruge disse hjælpemidler og for at kunne indplote positioner i kortene. På kortbordet var der en arkitektlampe med en almindelig lyspære og en nedblændingsanordning.

Kortbordet var placeret nogle meter fra centerkonsollen, og da skibet blev navigeret ved hjælp af papirkort, var navigatøren nødt til at gå frem og tilbage mellem de to. Logbogen, NAVTEX, GPS og kortene var placeret ved det agtervendte kortbord, og derfor var den vagthavende navigatør nødt til at udføre en væsentlig del af sit arbejde med ryggen til skibets retning, hvilket gjorde det umuligt at holde visuelt udkig.
