Den Maritime Havarikommission  
Carl Jacobsens Vej 29  
2500 Valby  
Tlf. 91 37 63 00

## Søulykkesrapporten er udsendt den 13. juli 2015

## 1. RESUMÉ

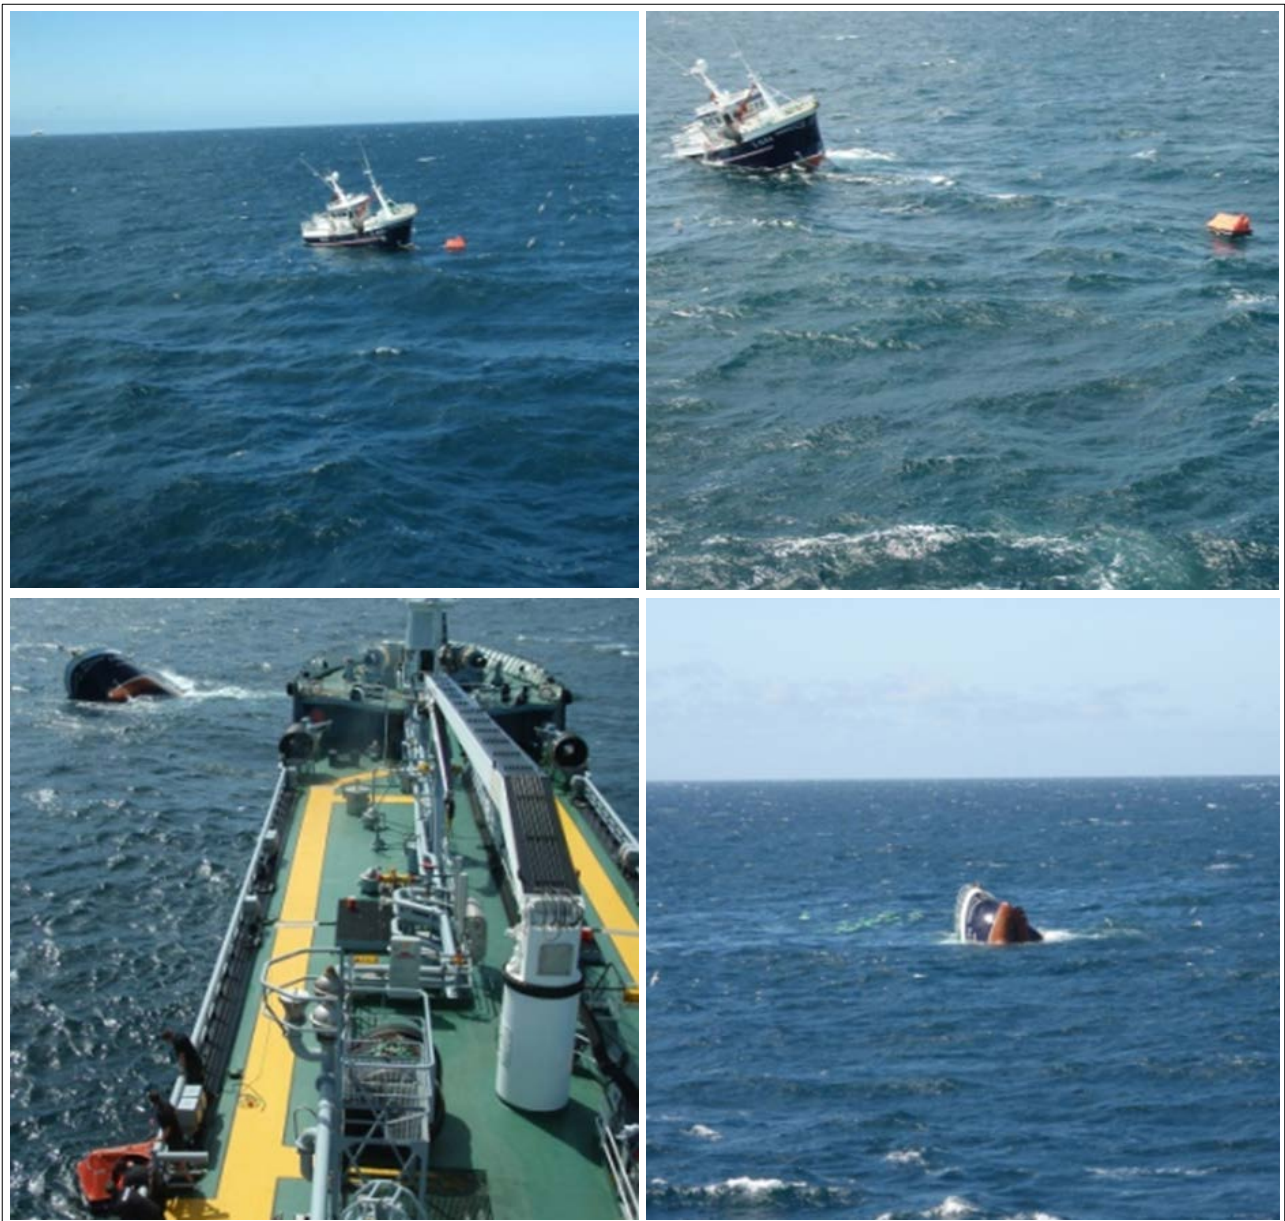
*Figur 3: PIA GLANZ forliser  
Kilde: FOX LUNA*

Da FOX LUNA nåede frem til PIA GLANZ' position, kunne besætningen på FOX LUNA observere, at skibet endnu var flydende med hele skroget oven vande. Det havde en krængning på ca. 10° til styrbord, og de kunne se skibets redningsflåde fastgjort til PIA GLANZ i udløst tilstand. Imens FOX LUNA nærmede sig redningsflåden, sank PIA GLANZ gradvist dybere ned i havet med agterenden først, samtidig med at den styrbord krængning forøgedes, indtil PIA GLANZ næsten lå på siden med kun stævnen og forreste del af skibets bagbord side oven vande. Da FOX LUNA forlod positionen for forliset, var der minimal resterende opdrift i PIA GLANZ, som på dette tidspunkt kun havde stævnen oven vande, pegende ret op i luften. Forlissekvensen kan ses på billederne herunder (figur 3).

Der gik ca. 50 minutter, fra der blev alarmeret om nødsituationen om bord på PIA GLANZ, til skibet malfød med kun stævnen oven vande, og PIA GLANZ' besætning befandt sig om bord på FOX LUNA. FOX LUNA forlod forlispositionen efter yderligere ca. en time.

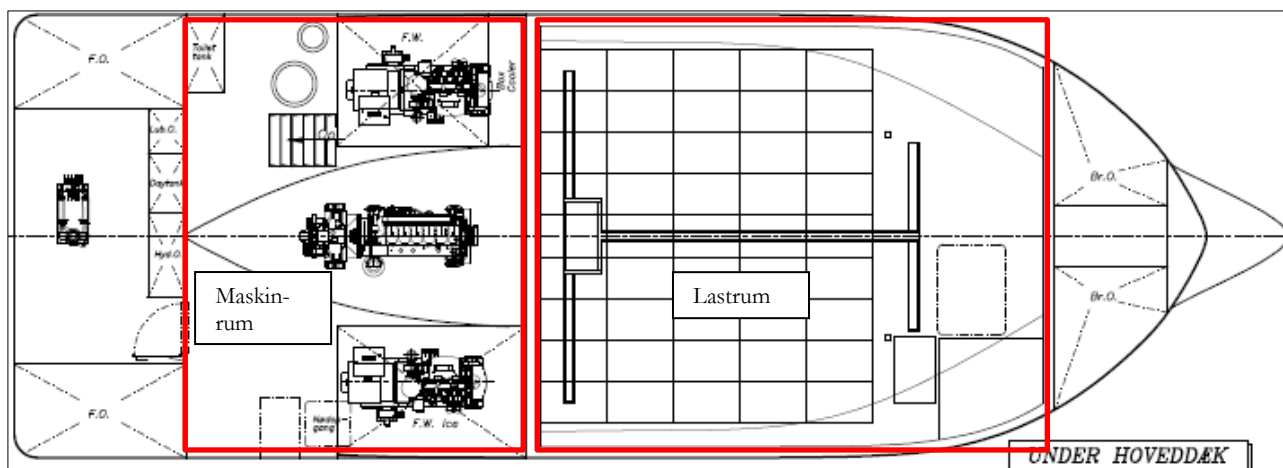
Figur 7: PLA GLANZ maskinrum/lastrum layout

Omstændighederne ved forliset giver anledning til at formode, at vandindtrængningen skete gennem en af de søforbindelser, der var i skibsskroget, og ikke på grund af skader på skibets klædning. Skibet var forsynet med en gennemføring i forbindelse med motoranlæggets kølesystem og med to gennemføringer til skibets spule- og lænsesystem samt stævnørret.

Pumperne sugede søvand fra hver sin bundventil, der var placeret under dørkpladerne i maskinrummet. Hver pumpe havde en kapacitet på 25 m<sup>3</sup>/time. Mellem bundventilerne og pumpen var der placeret et søfilter over dørkhøjde. Alle rørforbindelser i spulesystemet var lavet af galvaniserede stålrør af varierende udvendige dimensioner mellem 48,0 mm og 76,1 mm. De største rør var placeret mellem bundventilerne og spulepumperne.

Skibets motoranlæg blev kølet af en bokskøler. Denne var en rørkøler, som var placeret i en søkiste i bagbord side foran skibets ferskvandstank. Bokskøleren indgik i motoranlæggets lukkede kølevandskredsløb. Det varme ferskvand fra motoren passerede igennem bokskølerens rør, som var omgivet af det kolde søvand i søkisten, der stod i åben forbindelse med søen gennem ristværk i skibssiden.
