Den Maritime  
Havarikommission

# REDEGØRELSE OM SØULYKKE

**CAMILLA C**

**Forlis den 20. december 2012**

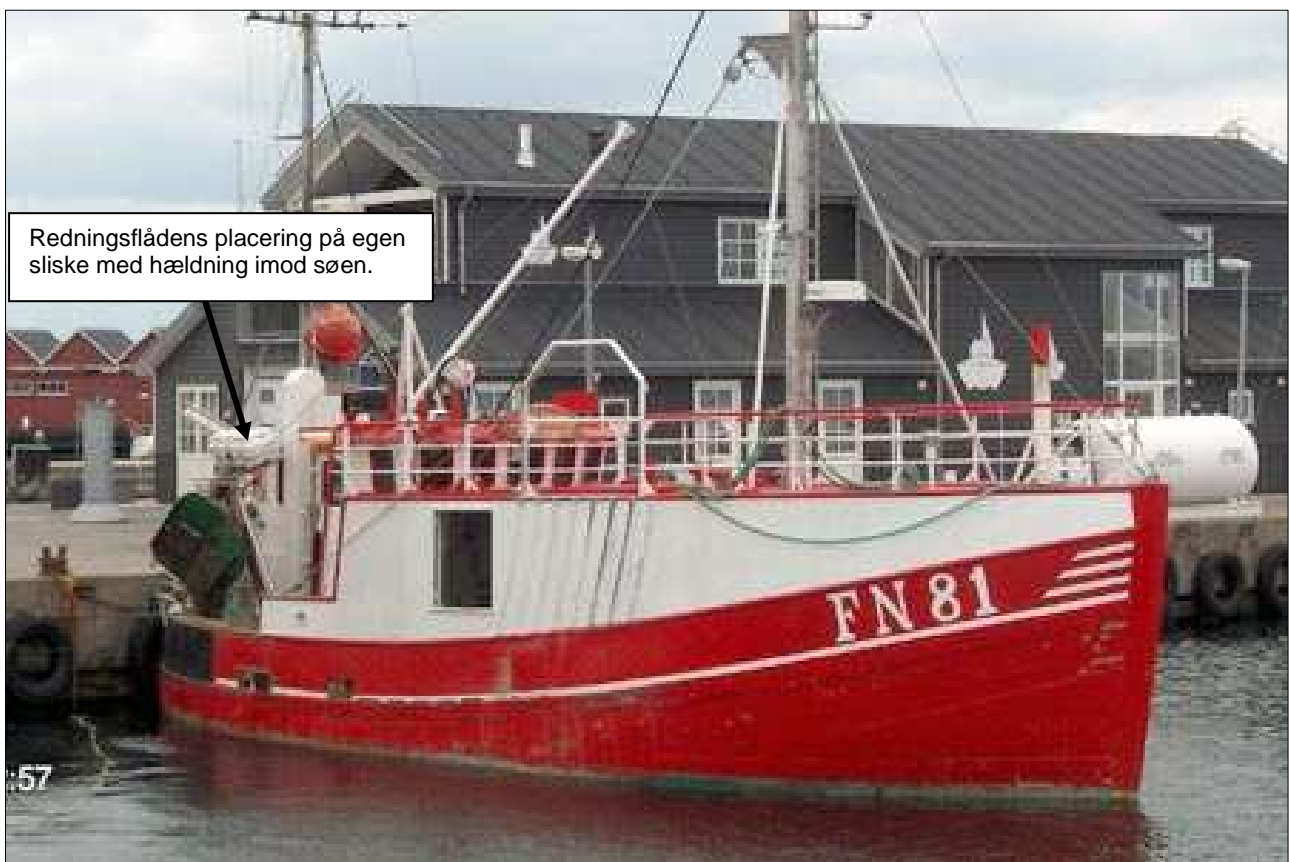
Figur 3: Redningsflådens placering (Fiskeskibet er på billedet vist med et tidligere fiskerinumner)  
Kilde: [www.FiskerForum.dk](http://www.FiskerForum.dk) / Brian Valentin

Det stod umiddelbart klart for fiskeren, at han ikke kunne bekæmpe branden, og at han skulle fra borde. Fiskeren hentede derfor en redningsdragt i styrehuset, men opfattede situationen som så alvorlig, at der ikke var tid til at udsende en nødmelding over skibets DSC VHF-radio. På dækket tog han redningsdragten på, hvorefter han udløste skibets redningsflåde, der var placeret på sin egen sliske i styrbord side. Redningsflådens placering ses på figur 3 nedenfor.

CAMILLA C var udrustet med en fire persons VIKING redningsflåde placeret på sin egen sliske (figur 3 ovenfor) samt en redningsdragt, der blev opbevaret i styrehuset.

Redningsflådens container var på slisken monteret med en enkelt surring, der var tilgængelig fra dækket og hurtigt kunne løsnes. Slisken havde hældning imod søsiden, så når flådecontainerens surring løsnedes, gled redningsflåden af sig selv over bord. Efterfølgende var den kun fastgjort til skibet med flådens udløserline, og var således klar til at blive udløst. I forbindelse med surringen af flådecontaineren var der installeret en hydrostatisk udløser.

CAMILLA C's redningsflåde var monteret let tilgængeligt på en sliske agter i styrbord side af skibet, hvor surring og flådecontainer kunne nås fra dækket.

Flådens montering har været afgørende for, at selve klargøringen og udsættelsen af flåden

gik hurtigt og problemløst, og dermed afgørende for, at fiskeren hurtigt kunne forlade skibet og komme i relativ sikkerhed for den kraftige brand om bord i fiskeskibet.
