Den Maritime  
Havarikommission

# REDEGØRELSE OM SØULYKKE

**JANK**

**Arbejdsulykke den 21. marts 2012**

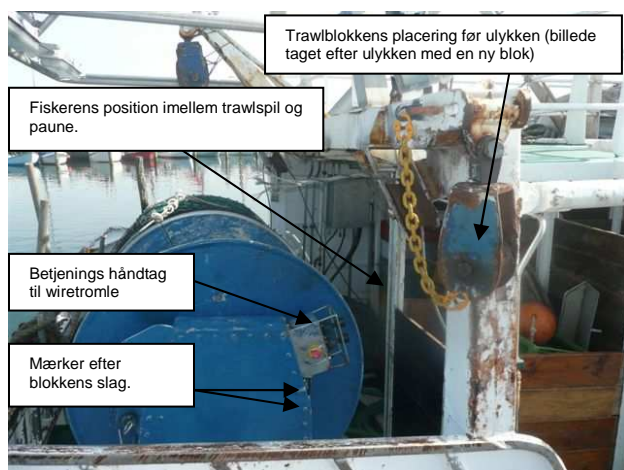
Den tilskadekomne fisker stod under dette arbejde umiddelbart foran den styrbord trawltromle, hvor han kørte wiretromlen med betjeningshåndtagene, der var placeret på trawltromlen (se figur 3 hvor tilskadekomnes placering ses). Skipperen stod ved den udendørs styreposition langs styrbord lønning, hvor han styrede skibet.

Figur 3: Trawlsplil med den tilskadekomne fiskers position ved ulykken

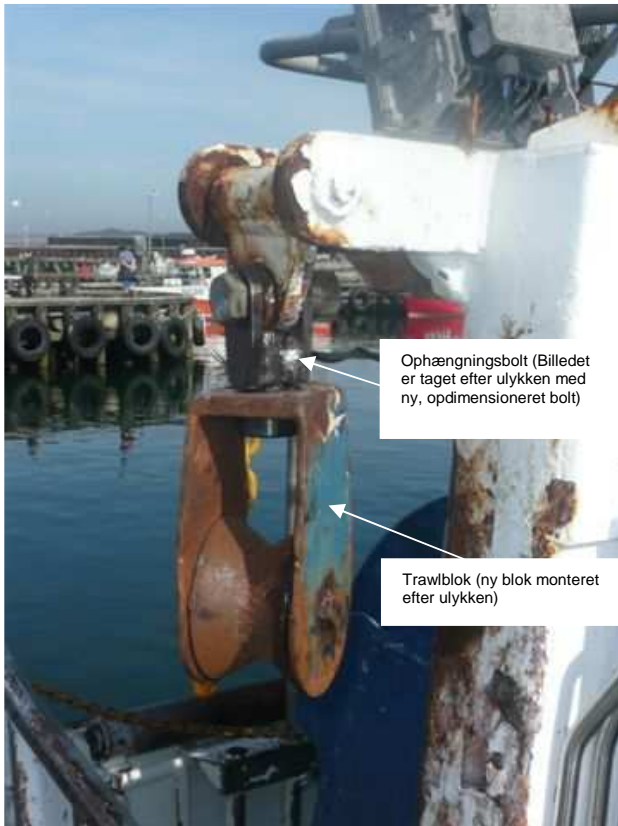
Figur 4: Trawlblok og ophængningsbolt  
Kilde: Den Maritime Havarikommission

På figur 4 er vist en wireblok af samme type som den, der var monteret på ulykkestidspunktet. Wireblokken er ophængt, som den aktuelle blok var på dagen for ulykken. På ulykkesdagen var blokken ophængt i en 30 mm bolt med møtrik, ligesom sikkerhedskæden var af en mindre dimension end den på figur 2 viste. Sikkerhedskæden var på ulykkesdagen fastgjort i blokkens top og ikke som på figur 2 i blokkens underdel. Efter ulykken blev den nedfaldne blok vejjet til 21,4 kg.

I forhold til ophængt på ulykkesdagen er blokken på figur 2 ophængt i en 35 mm bolt med møtrik, ligesom den gule sikkerhedskæde er af en større dimension end på ulykkesdagen, og dens fastgørelsespunkt på blokken er ændret til blokkens bund. For så vidt angår monteringen af blokkens sikkerhedskæde, så findes der indenfor fiskeriet flere og andre måder at montere sådanne sikkerhedsforanstaltninger på.

Da JANK's agterskib blev hævet af en sø, blev grejet imidlertid udsat for endnu en voldsom ekstra kraft, da trawlwiren pludselig strammedes og derved rykkede voldsomt i trawlblokken og dennes ophæng. Den 30 mm lodrette bolt, som trawlblokken var ophængt i, var ikke i stand til at optage disse kræfter.

Efter ulykken blev dimensionerne på blokkens ophængsbolt forøget til 35 mm. Samtidig blev sikkerhedskædens fastgørelsespunkt på blokken ændret, således at kæden nu er fastgjort i blokkens bund. Herved håbes det, at blokken – hvis en tilsvarende hændelse skulle ske igen – i kæden vil svinge ned og ramme skibets lønning på ydersiden i stedet for at blive slynget ind på dækket.

I erkendelse af, at der er flere måder at montere blokke og tilhørende sikkerforanstaltninger på, anbefaler Den Maritime Havarikommission, at ejerne af JANK tager kontakt til Fiskeriets Arbejds miljøråd for rådgivning i forhold til montering af blokke og sikkerhedsforanstaltninger i forbindelse med disse.

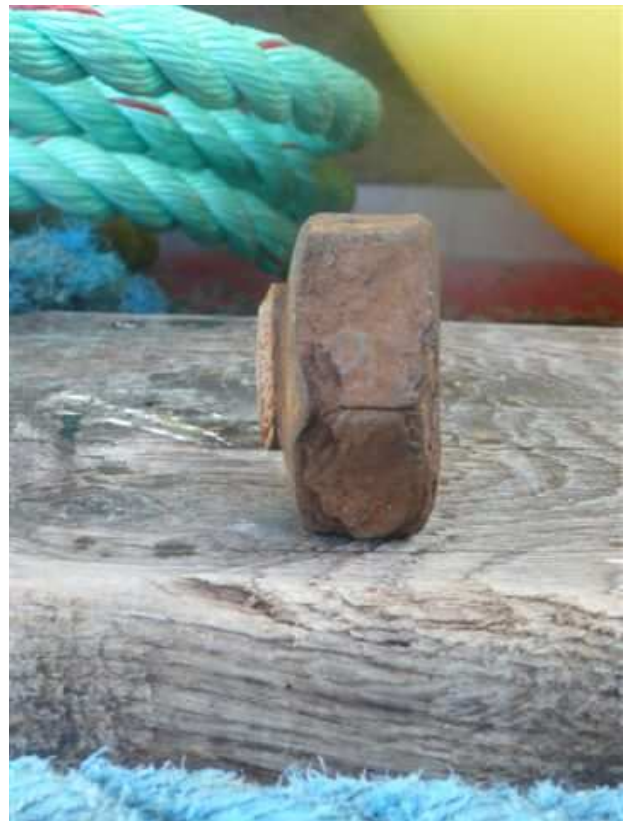
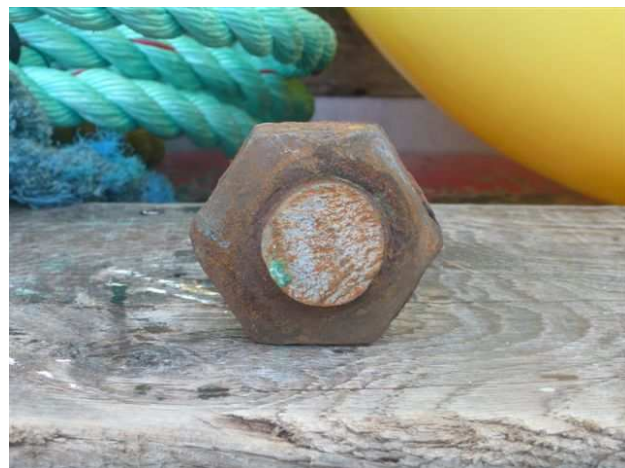
Wireblokken var som vist på figur 4 ophængt i galgen i styrbord side. Efter ulykken blev hovedet på den lodrette bolt, hvori blokken var ophængt, fundet som vist på figur 5 og 6. Billederne er taget syv dage efter ulykken, hvilket forklarer den begyndende rust. Resten af den tværgående bolt gik tabt i forbindelse med ulykken.

Figur 5: Hovedet som var den eneste bevarede del af ophængningsbolten.  
Kilde: Den Maritime Havarikommission

Figur 6: Hovedet som var den eneste bevarede del af ophængningsbolten.  
Kilde: Den Maritime Havarikommission

I forbindelse med ulykken gik selve bolten tabt, og kun dens hoved blev efterfølgende fundet om bord i JANK. Tilstanden af det tilbageværende hoved og den synlige snitflade efter bruddet indikerer imidlertid, at bolten på ulykkesdagen var i god stand. Havarikommissionen vurderer det ikke sandsynligt, at bruddet skyldtes materialefejl eller virkninger efter manglende vedligehold.

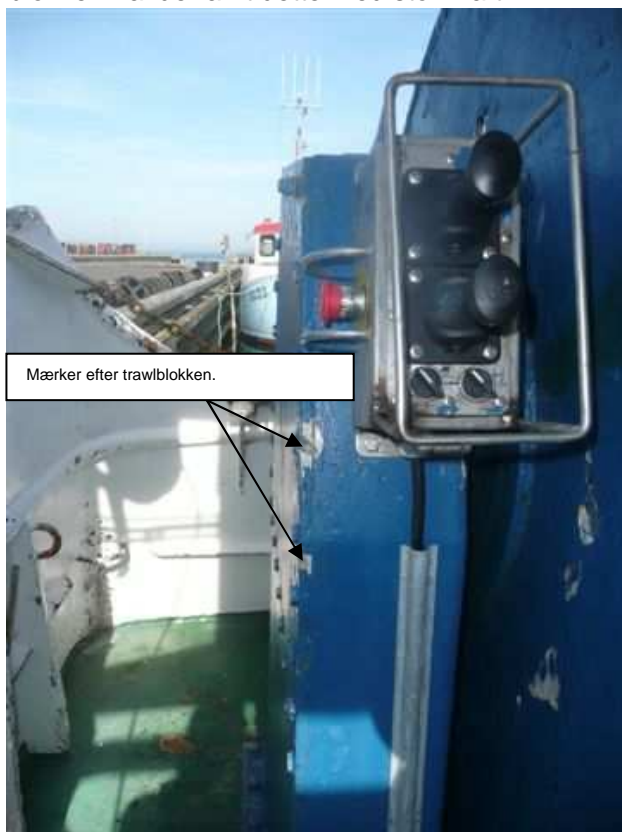
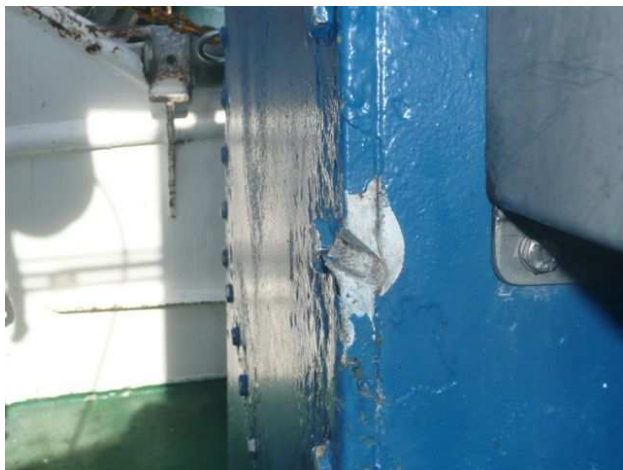
Efter ulykken blev der på trawltromlen observeret tydelige mærker ca. halvanden meter over dæk-

ket (se figur 7), der indikerer, at blokken har ramt spillet, inden blokken fortsatte mod dækket, hvor der ligeledes var mærker, hvor blokken ramte.

Karakteren af mærkerne på primært trawltromlen indikerede, som det fremgår af figur 7 og 8, at blokken havde ramt dette med stor kraft.

Figur 7: Mærker i trawlspletet efter blokken.  
Kilde: Den Maritime Havarikommission

Figur 8: Detalje af mærkerne efter trawlblokken.  
Kilde: Den Maritime Havarikommission

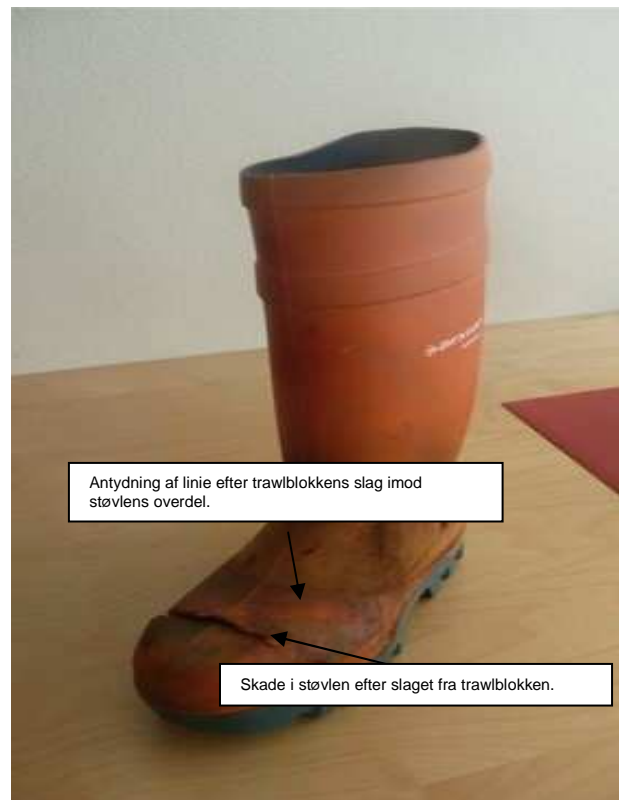
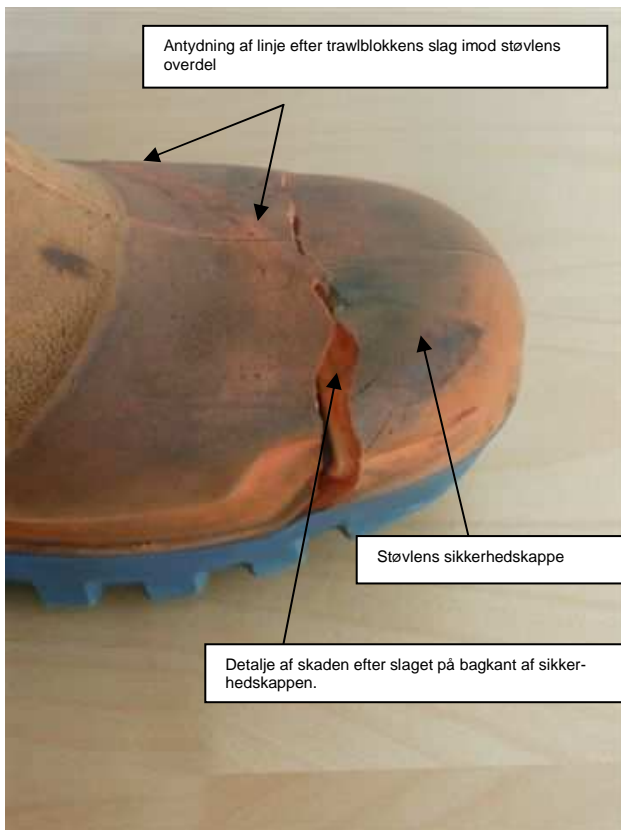
Figur 9: Skaden efter slaget fra trawlblokken på bagkant af støvlens sikkerhedsskappe.  
Kilde: Den Maritime Havarikommission

Figur 10: Detalje af skaden på støvlen efter slaget fra trawlblokken.  
Kilde: Den Maritime Havarikommission

Slaget, da blokken ramte fiskerens venstre støvle, forårsagede en flænge i støvlens overside på niveau med sikkerhedssnudens bagkant. Skaderne på støvlen ses på figur 9 og 10. På billederne anes også den linje, blokkens kant afsatte i støvlens overdel, da den ramte støvlen.

Som det ses på figur 9 og 10 ovenfor, medførte slaget, da trawlblokken ramte fiskerens venstre støvle, en kraftig flænge umiddelbart bag sikkerhedskappen. Flængen forløb langs det meste af sikkerhedskappens bagkant og gik helt igennem støvlens overdel. Som markeret på figur 10 anes bagved sikkerhedskappen yderligere en linje i støvlens overlæder, hvor blokkens kant med stor kraft har ramt. Da blokken ramte støvlen på den bløde del bag ved sikkerhedskappen, gik kraften fra slaget igennem støvlen, hvorved blokkens kant har kunnet lædere fiskerens fod og tæer.

De anvendte støvler var designet til at yde beskyttelse imod en række forekommende risici, herunder imod stød og slag. Området, hvor blokken med stor kraft ramte støvlen, var imidlertid bag ved sikkerhedskappen på støvlens overlæder, hvorfor slaget fra blokken har kunnet lædere fiskerens fod alvorligt.

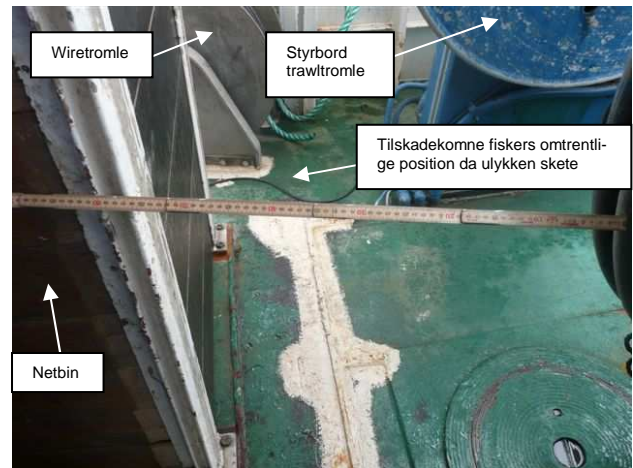
Figur 11: Tilskadekomnes omtrentlige position på tidspunktet for ulykken  
Kilde: Den Maritime Havarikommission

Da blokken faldt ned fra galgen, stod den tilskadekomne fisker umiddelbart foran for den styrbord trawltromle (se figur 11), hvor han i forbindelse med trawlets bundhold betjente wirespillet, der var placeret i borde på dækket i styrbord side. Wirespillets betjeningshåndtag var placeret på forkant af trawltromlen, hvilket nødvendiggjorde fiskerens placering imellem trawltromlen og en netbin samt en understøttelsesstolpe til shelterdækket.

Når man vil sikre personer imod konsekvenserne fra svigt af sådanne kraftigt belastede wirer og blokke, må strategien derfor være at fjerne personen fra faren. Derfor bør denne ulykke give anledning til at finde muligheder for at flytte arbejdssteder og betjeningshåndtag til andre positioner i skibet, hvor arbejdsikkerheden i højere grad er tilgodeset.

Den Maritime Havarikommission anbefaler videre ejerne af JANK, at der overvejes andre placeringer af arbejdspladser og betjeningshåndtag på dækket, hvor sikkerheden for de ombordværende er tilgodeset.
