SØULYKKESRAPPORT

RAMONA

Kollision med Jernbanebroen den 28. marts 2012

Søulykkesrapporten er udsendt den 24. september 2012

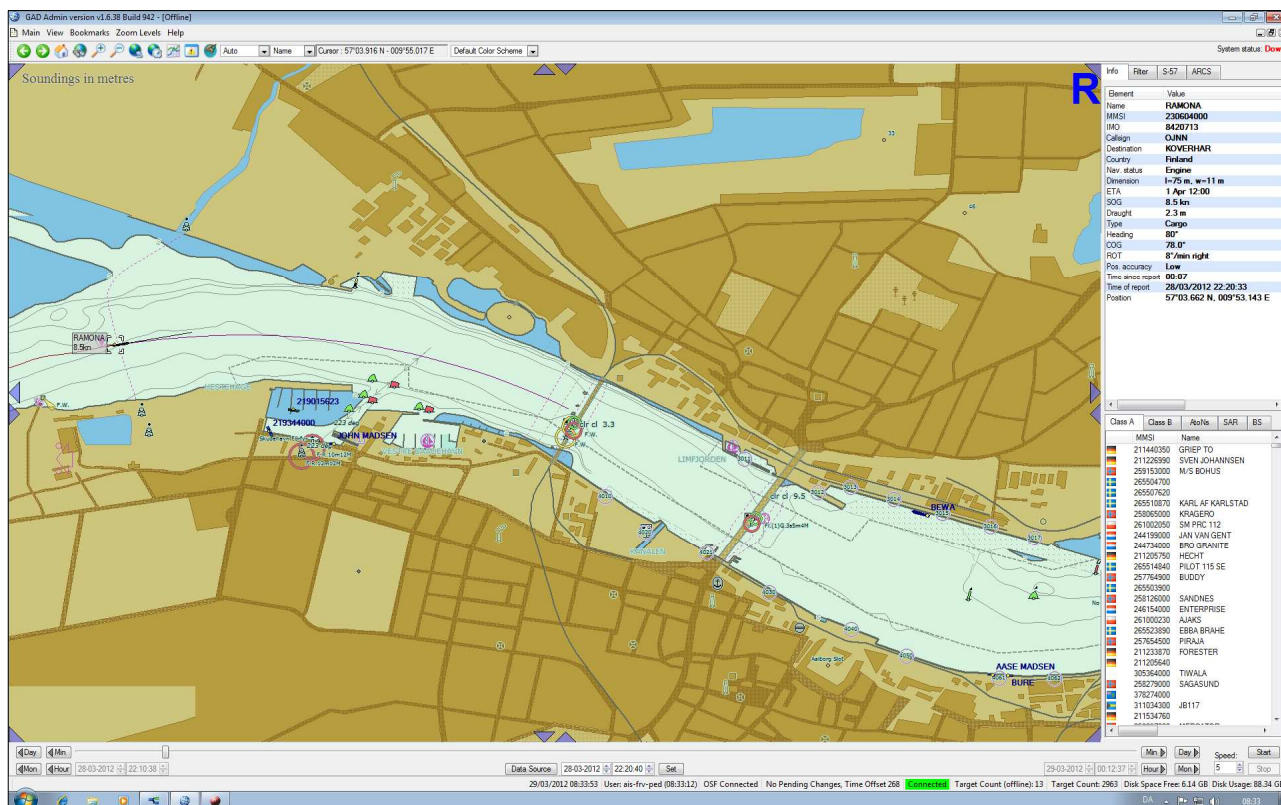
Da RAMONA klokken ca. 22.20 var ca. 1 sømil, og klokken ca. 22.23 ca. 0,5 sømil, fra Jernbanebroen, var skibets fart over grunden ifølge AIS-oplysning 8,5 knob, se figurerne 7 og 8.

Figur 7: AIS-oplysninger, klokken 22.20.40

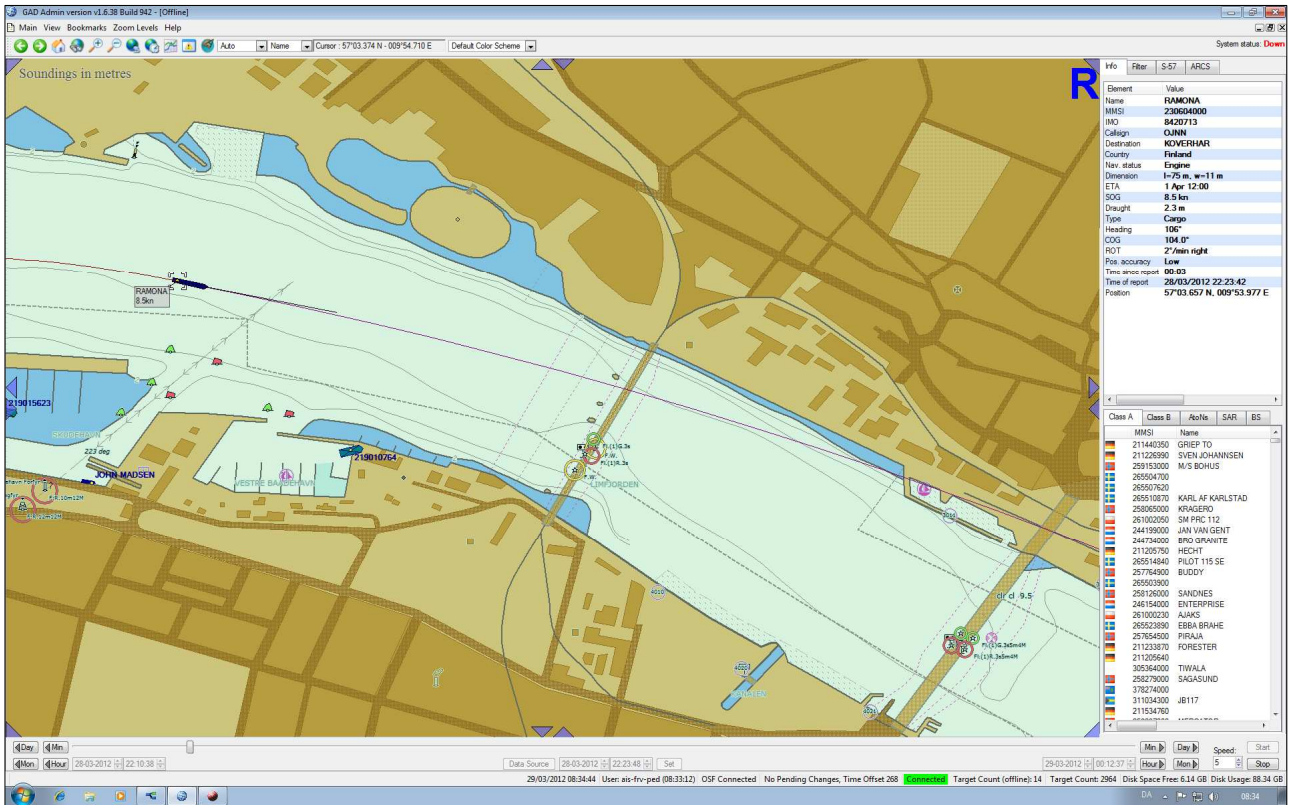
Figur 8: AIS-oplysninger, klokken 22.23.48
Kilde: Søfartsstyrelsen

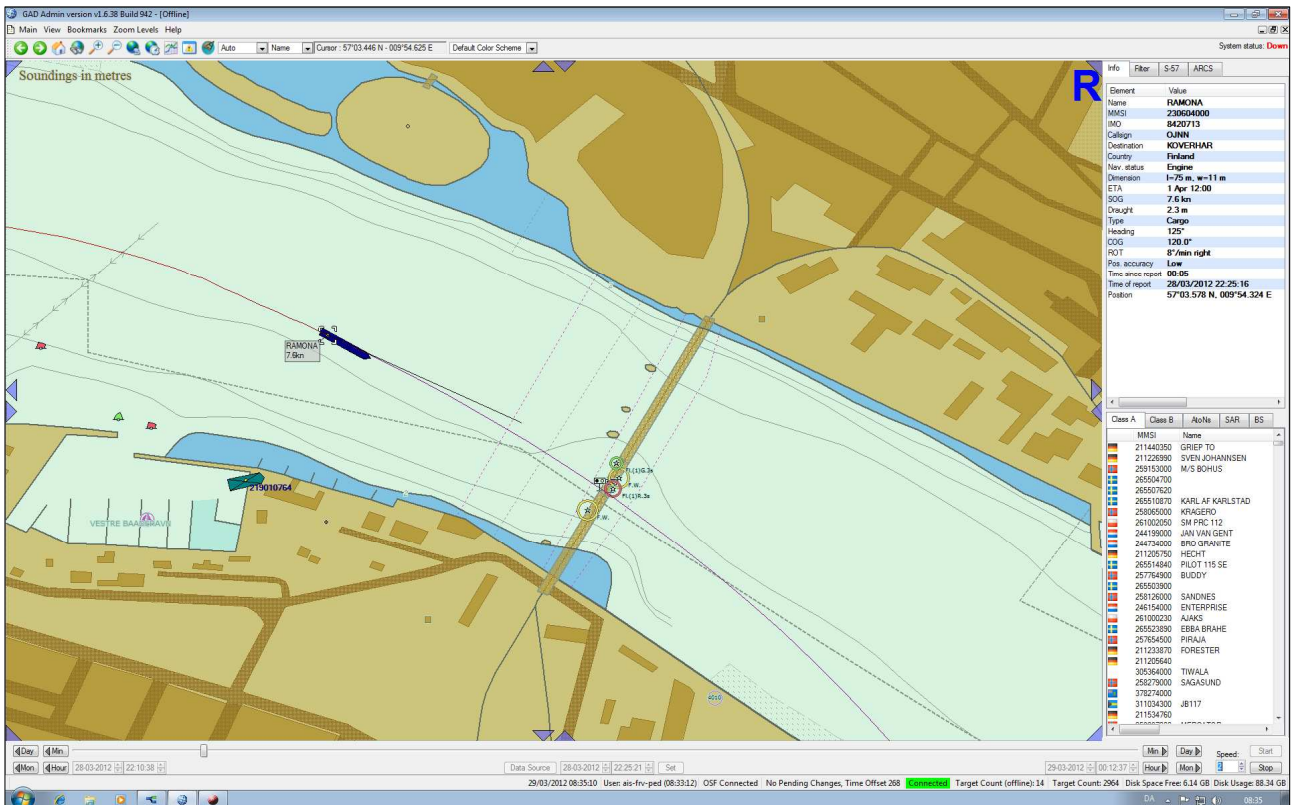
Da RAMONA klokken 22.25.21 var 0,17 sømil fra Jernbanebroen, var skibets fart over grunden ifølge AIS-oplysning 7,6 knob, se figur 9 nedenfor.

Figur 9: AIS-oplysninger, klokken 22.25.21
Kilde: Søfartsstyrelsen

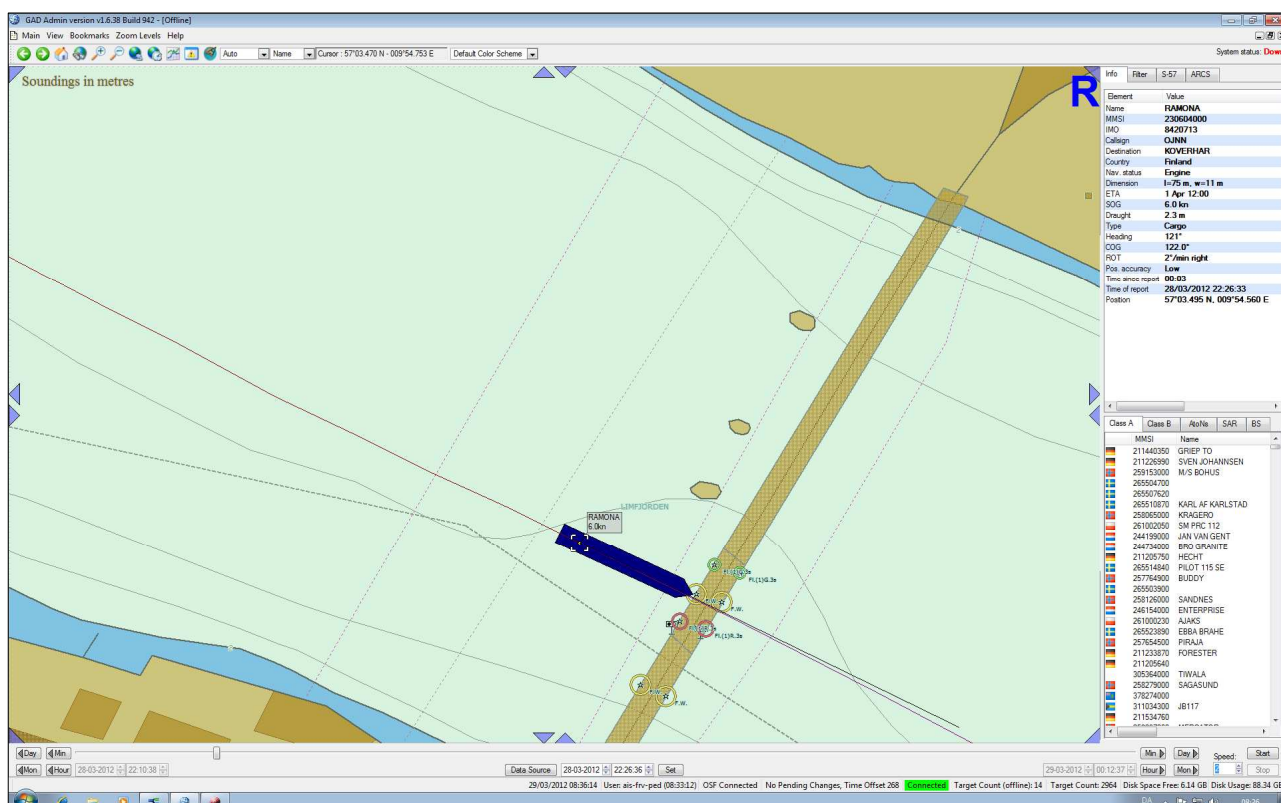
Overstyrmanden svarede, at de ikke kunne stoppe skibet på den korte afstand. Skibsføreren havde da allerede manøvreret fuld kraft bak på maskinen for at stoppe skibet, men skibet kunne ikke stoppe hurtigt nok og ramte broen klokken 22.26.36 med en fart over grunden på 6 knob (ifølge AIS-oplysninger), se figur 10 nedenfor.

Figur 10. AIS-oplysninger, klokken 22.26.36
Kilde: Søfartsstyrelsen

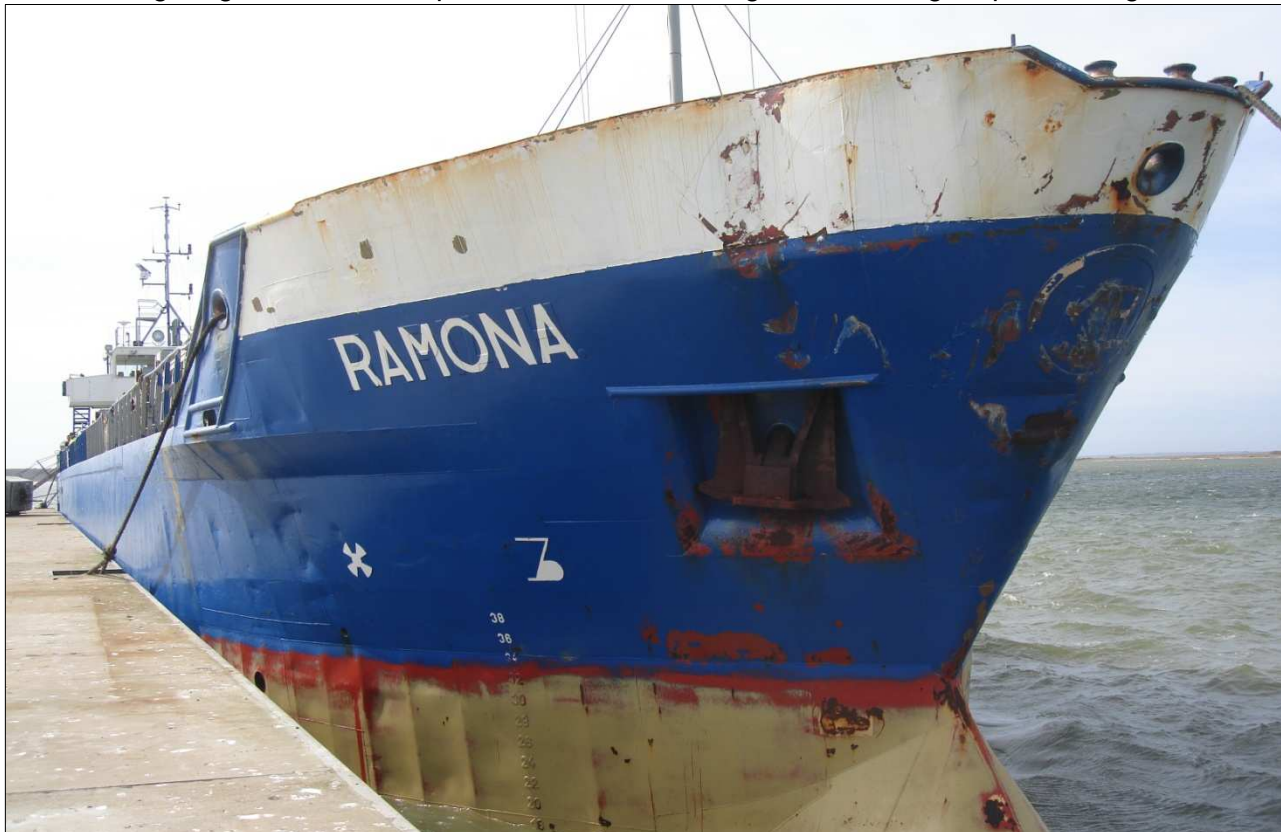
Der skete begrænsede skader på skibets bak og konstruktionen under bakken, se figurer 11 og 12 nedenfor, og meget store skader på Jernbanebroen, se figurer 13, 14 og 15 på efterfølgende sider.

Figur 11: Skader på RAMONA efter kollision med Jernbanebroen
Kilde: Den Maritime Havarikommission

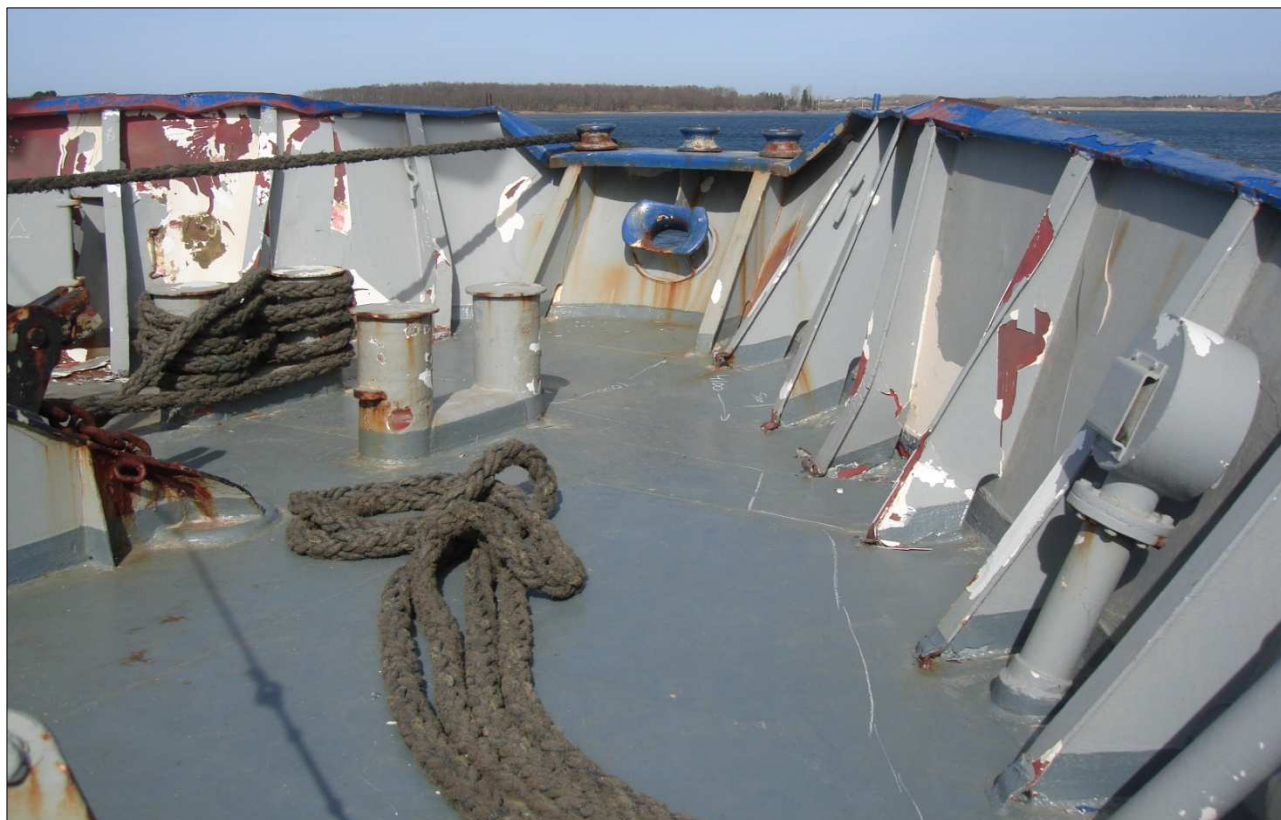
Figur 12: Skader på RAMONA efter kollision med Jernbanebroen
Kilde: Den Maritime Havarikommission

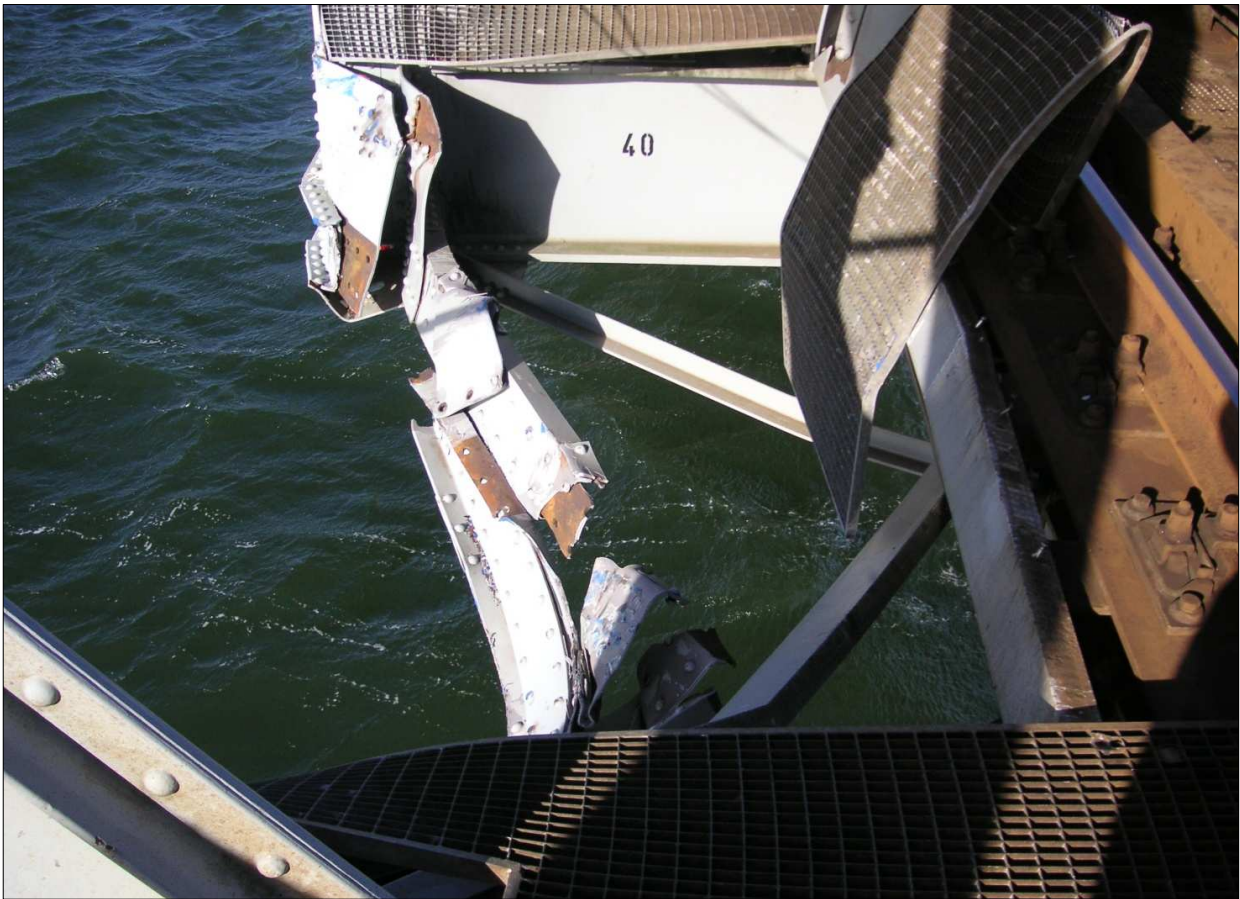
Figur 13: Kollisionsskader på Jernbanebroen
Kilde: Den Maritime Havarikommission

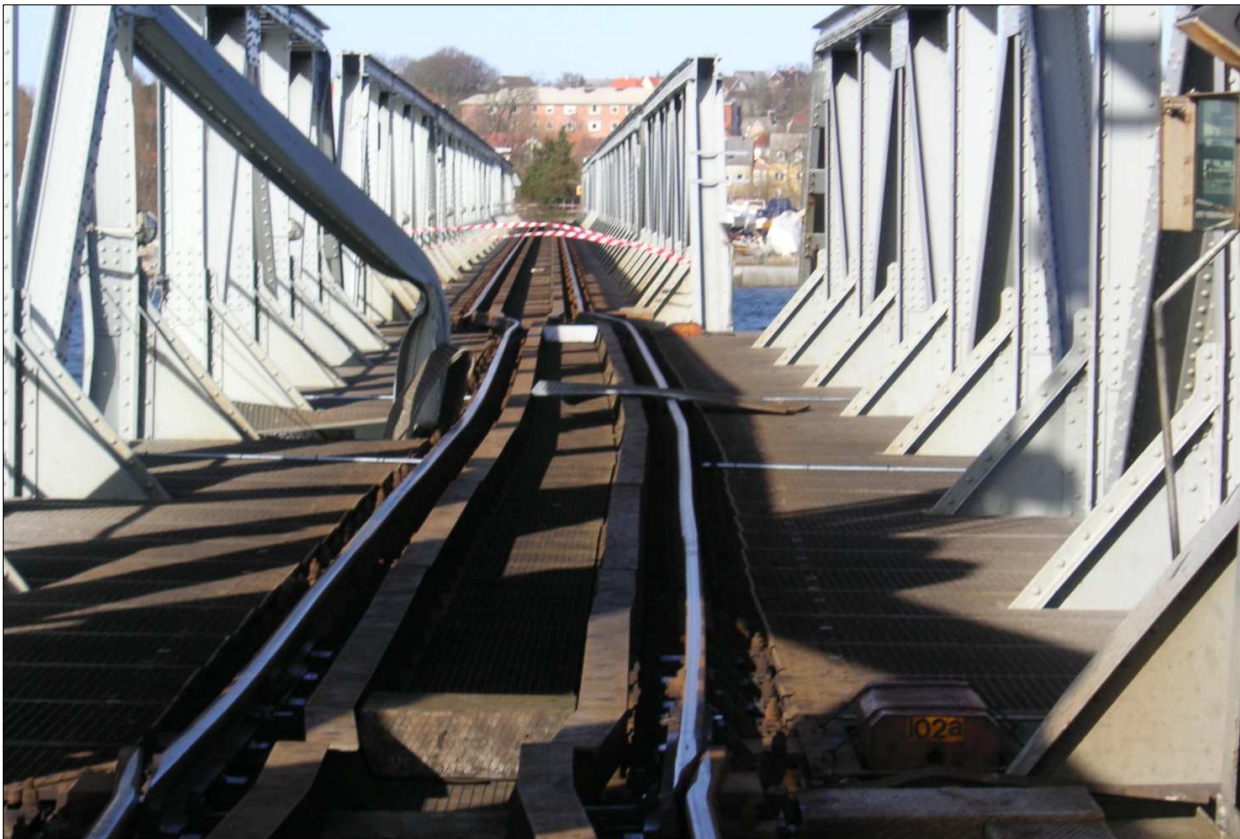
Figur 14: Kollisionsskader på Jernbanebroen
Kilde: Den Maritime Havarikommission

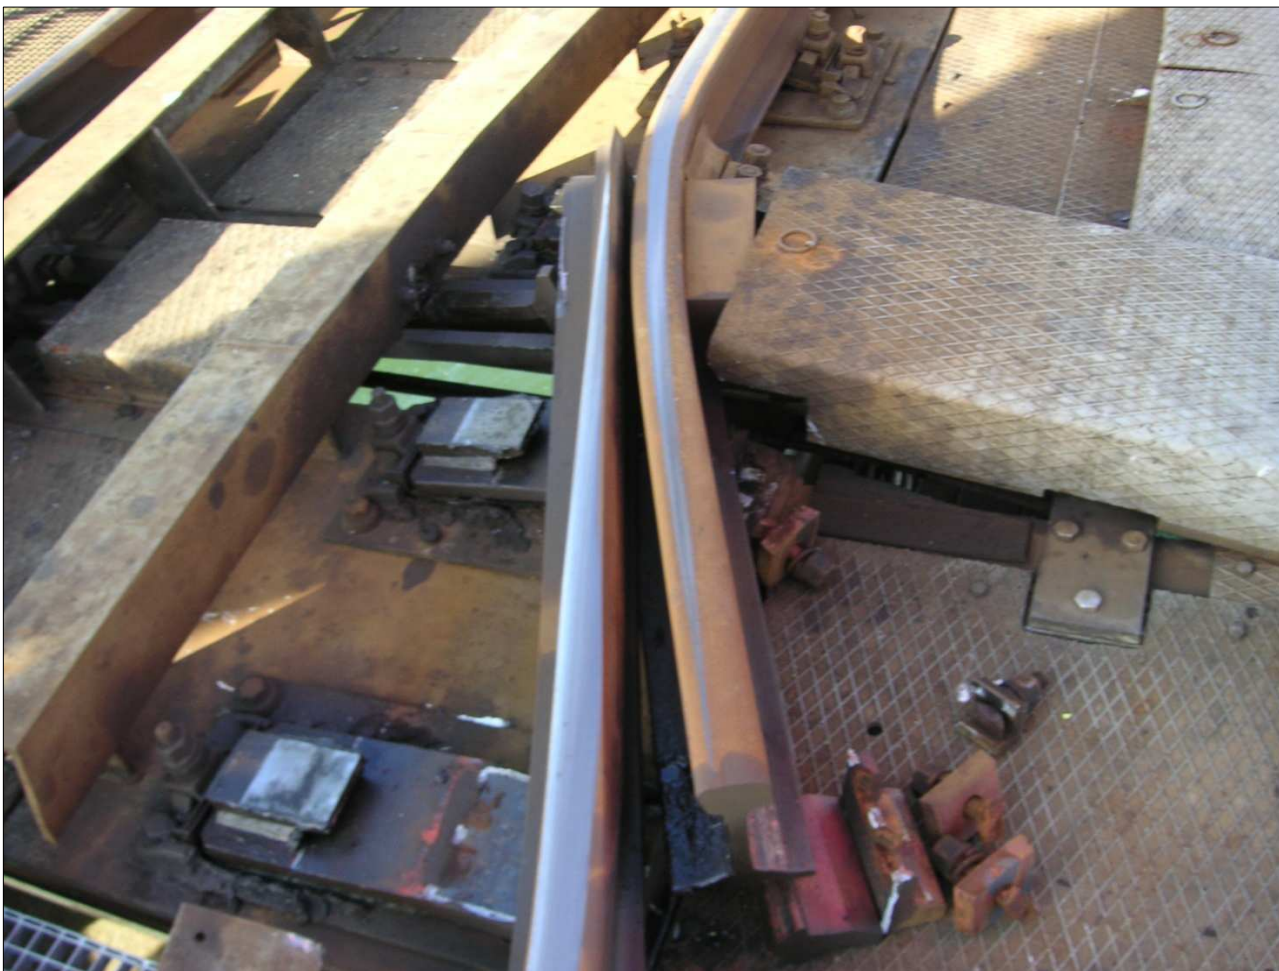
Figur 15: Kollisionsskader på Jernbanebroen
Kilde: Den Maritime Havarikommission

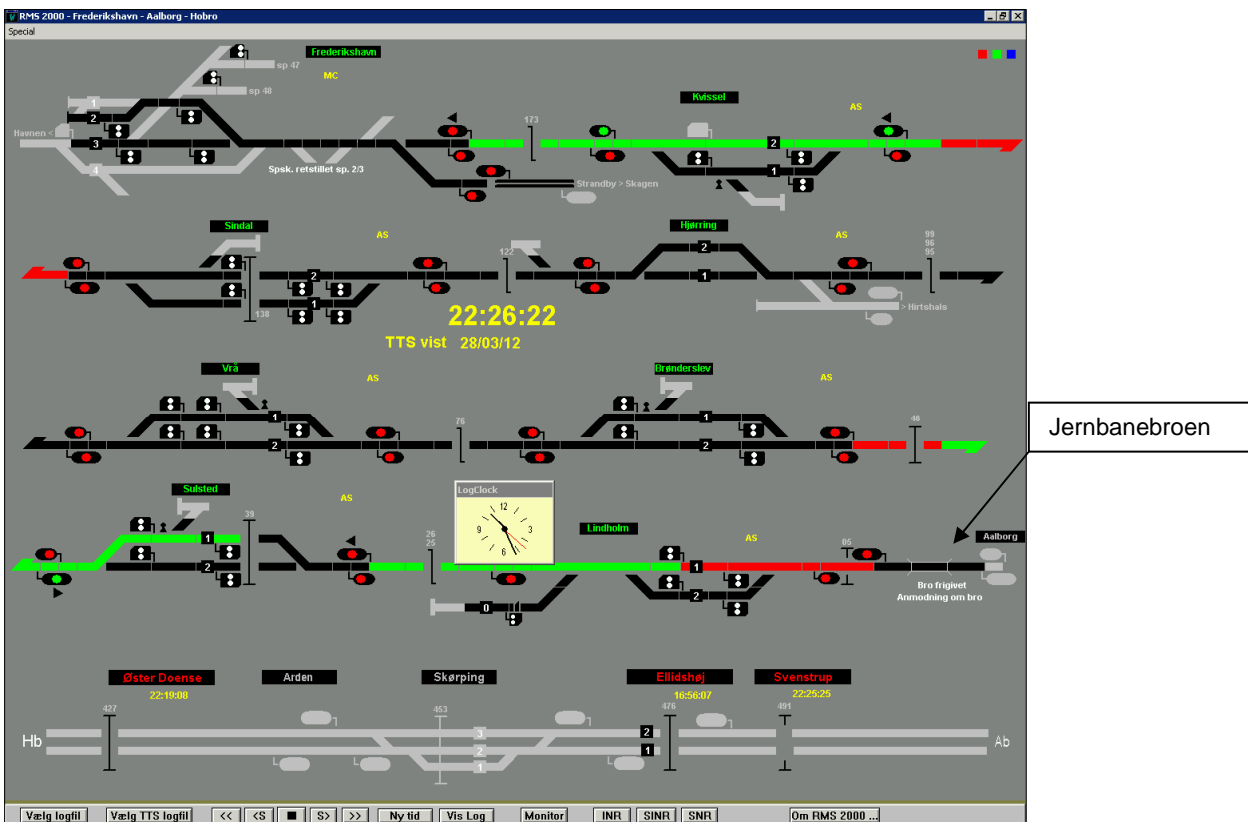
- 22.26.12 Toget havde passeret "I-signalet" til Lindholm, blokken med Jernbanebroen var fri.
- 22.26.15 Brovagten sendte "Anmodning om bro".
- 22.26.22 Jernbanebroen frigivet fra fjernstyringscentralen, se figur 17 nedenfor.

Figur 17: Uddrag fra Banedanmarks fjernstyringslog
Kilde: Banedanmark
