**SØULYKKESRAPPORT FRA OPKLARINGSENHEDEN/
DEN MARITIME HAVARIKOMMISSION**

**PATRICK (ND 50)
Forlis den 7. maj 2011**

Sagsnummer: 201105509

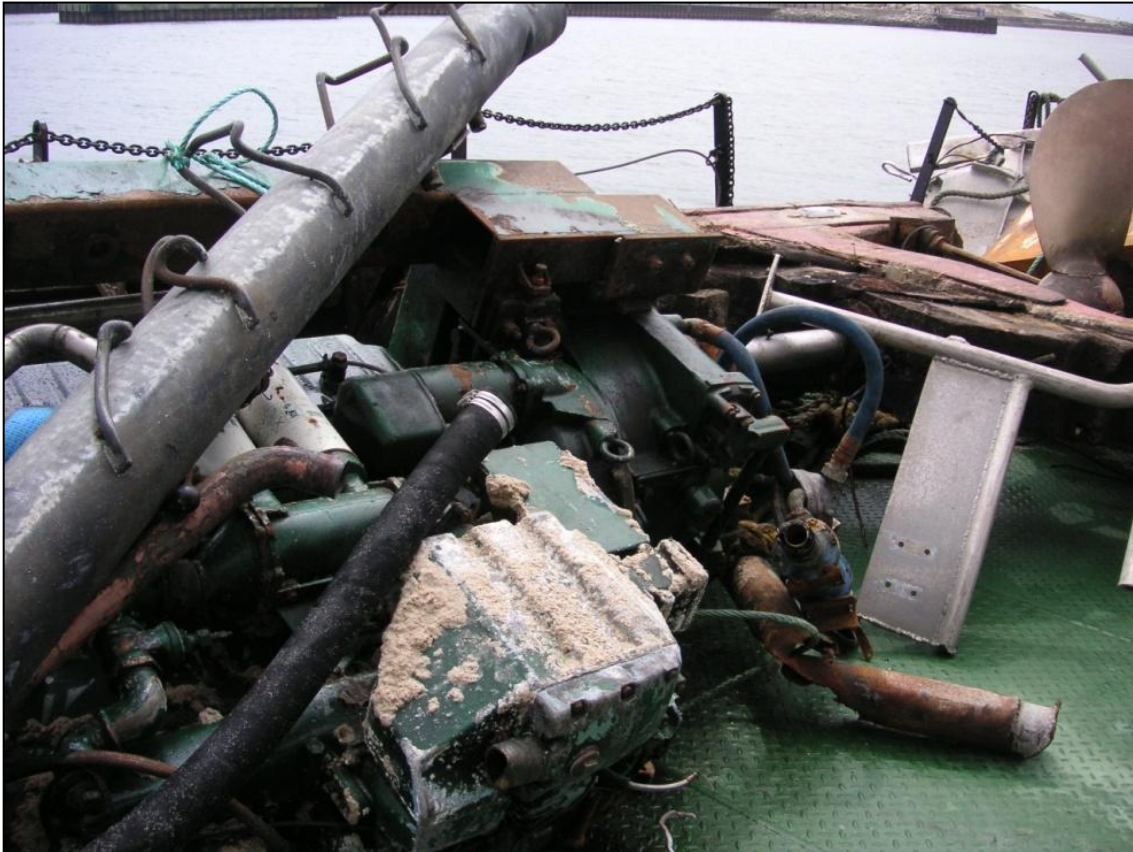
Vragrester fra PATRICK

Dykkerundersøgelsen samt den efterfølgende undersøgelse af vragesterne gav ingen indikation af en årsag til lækagen i maskinrummet.
