## SØULYKKESRAPPORT

**PUK**  
**Forlis**  
**28. februar 2011**

**Sagsnummer: 201102758**

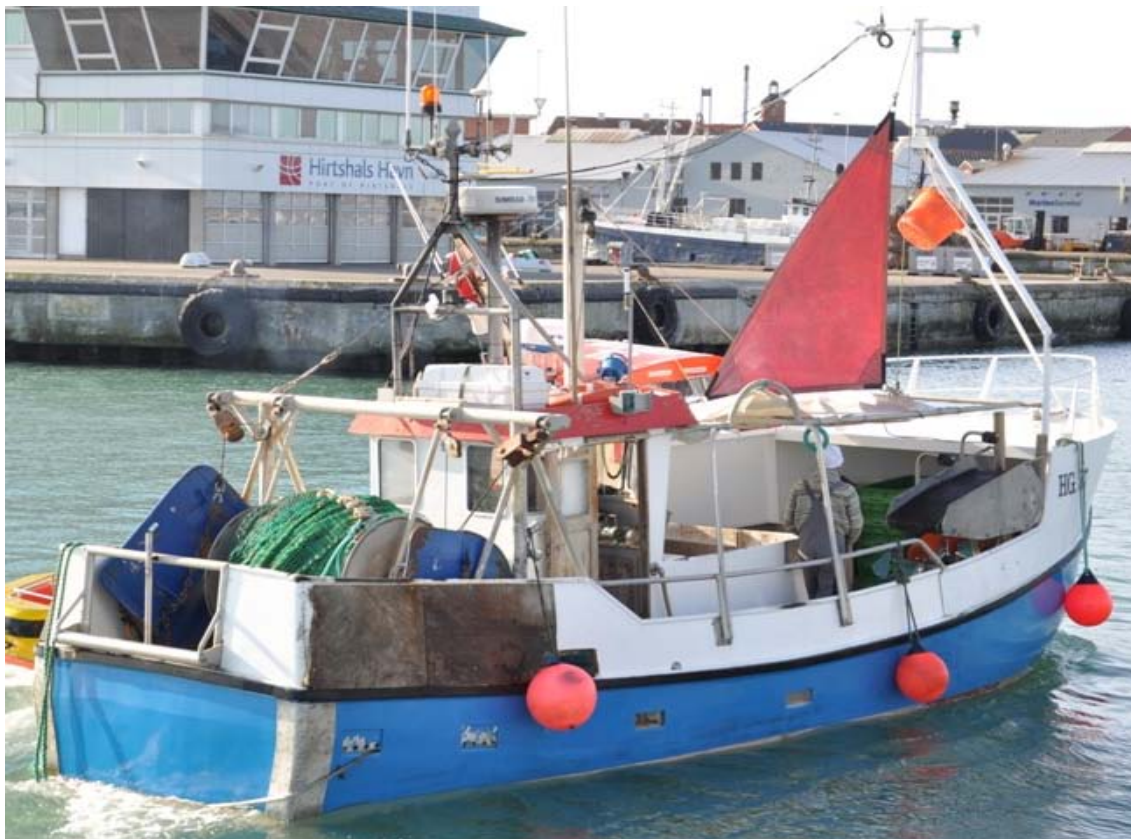
PUK, HG 37.

PUK var rigget til garn- og trawlfiskeri. Som det fremgår af billedet, var der monteret et trawlsplid agter, hvor en galge til skovlene også var monteret. En lodret takkelbom var monteret omtrent midtskibs på bagbordsside, og løftet blev således tacklet ind over styrbordsside. Der var monteret et tyskertræk fra lænseportene agter. Umiddelbart agten for bakken i styrbordsside, var der monteret en garnhaler.

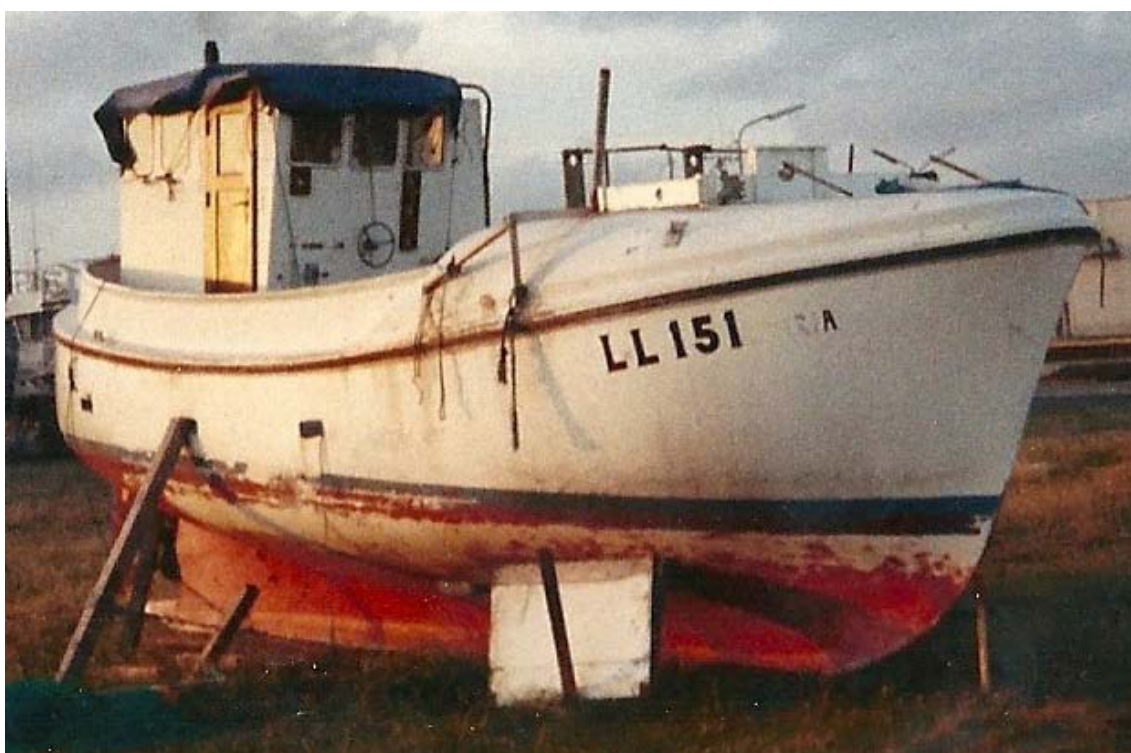
I 1989 blev fiskefartøjet erhvervet af en erhvervsfisker fra Thyborøn. Billedet nedenfor viser, hvordan fiskefartøjet fremstod i 1989. Kendingsnummeret er fra Sverige.

Fiskefartøjet var oprindeligt bygget med en dam, men PUK blev på et tidspunkt før 1989 ombygget, så der ikke længere var dam.

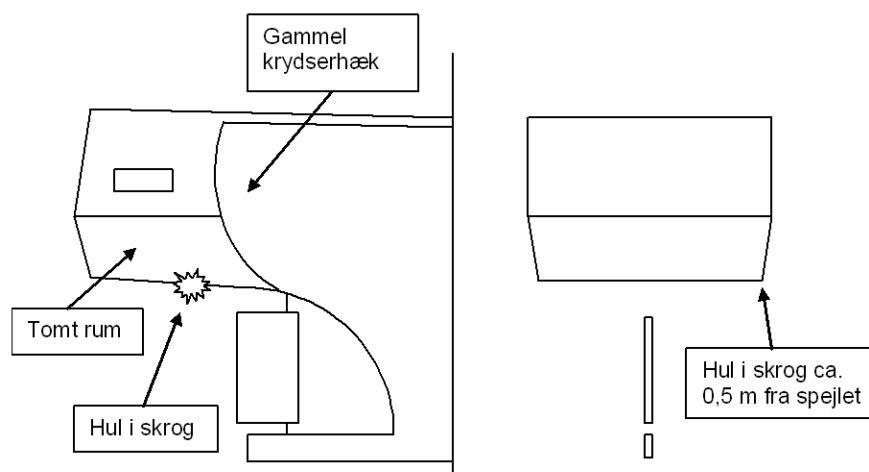
Figur 1

I 1996 blev PUK ombygget på Faaborg Værft A/S, hvor den oprindelige krydserhæk blev erstattet med et agterspejl, og fiskefartøjet blev derved forlænget med 0,80 meter.

Den oprindelige runde kiming agter blev erstattet med en mere kantet form. Se principskitse på figur 1 med snit af agterskibet fra styrbordsside og fra spejlet.

Faaborg Værft A/S har oplyst, at forlængelsen var udført således, at der blev "påsat" en ny agterende på PUK, og at den oprindelige krydserhæk stadigvæk sad inde i den nye agterende. Agterenden var tom, og der var ikke umiddelbar adgang til dette rum. Der var ikke monteret en vandstandsalarm i dette rum, ligesom der ikke kunne læses fra rummet. Kølen og stævnrøret blev ikke ændret.

Skadens placering og omfang indikerer dog i højere grad, at skovlen på styrbordsside ved bjærgningen har slået hul i skroget og forårsaget en lækage i agterskibet. Udformningen af agterskibet sandsynliggør en sådan hændelse. Lækagen har dog været så begrænset, at fiskeskipperen sandsynligvis var uvidende om lækagen og har fortsat sit arbejde med at bjærge trawlet og tackle ind.
