Den Maritime  
Havarikommission

# REDEGØRELSE

**BRYGGEN**

**Arbejdsulykke den 5. april 2014**

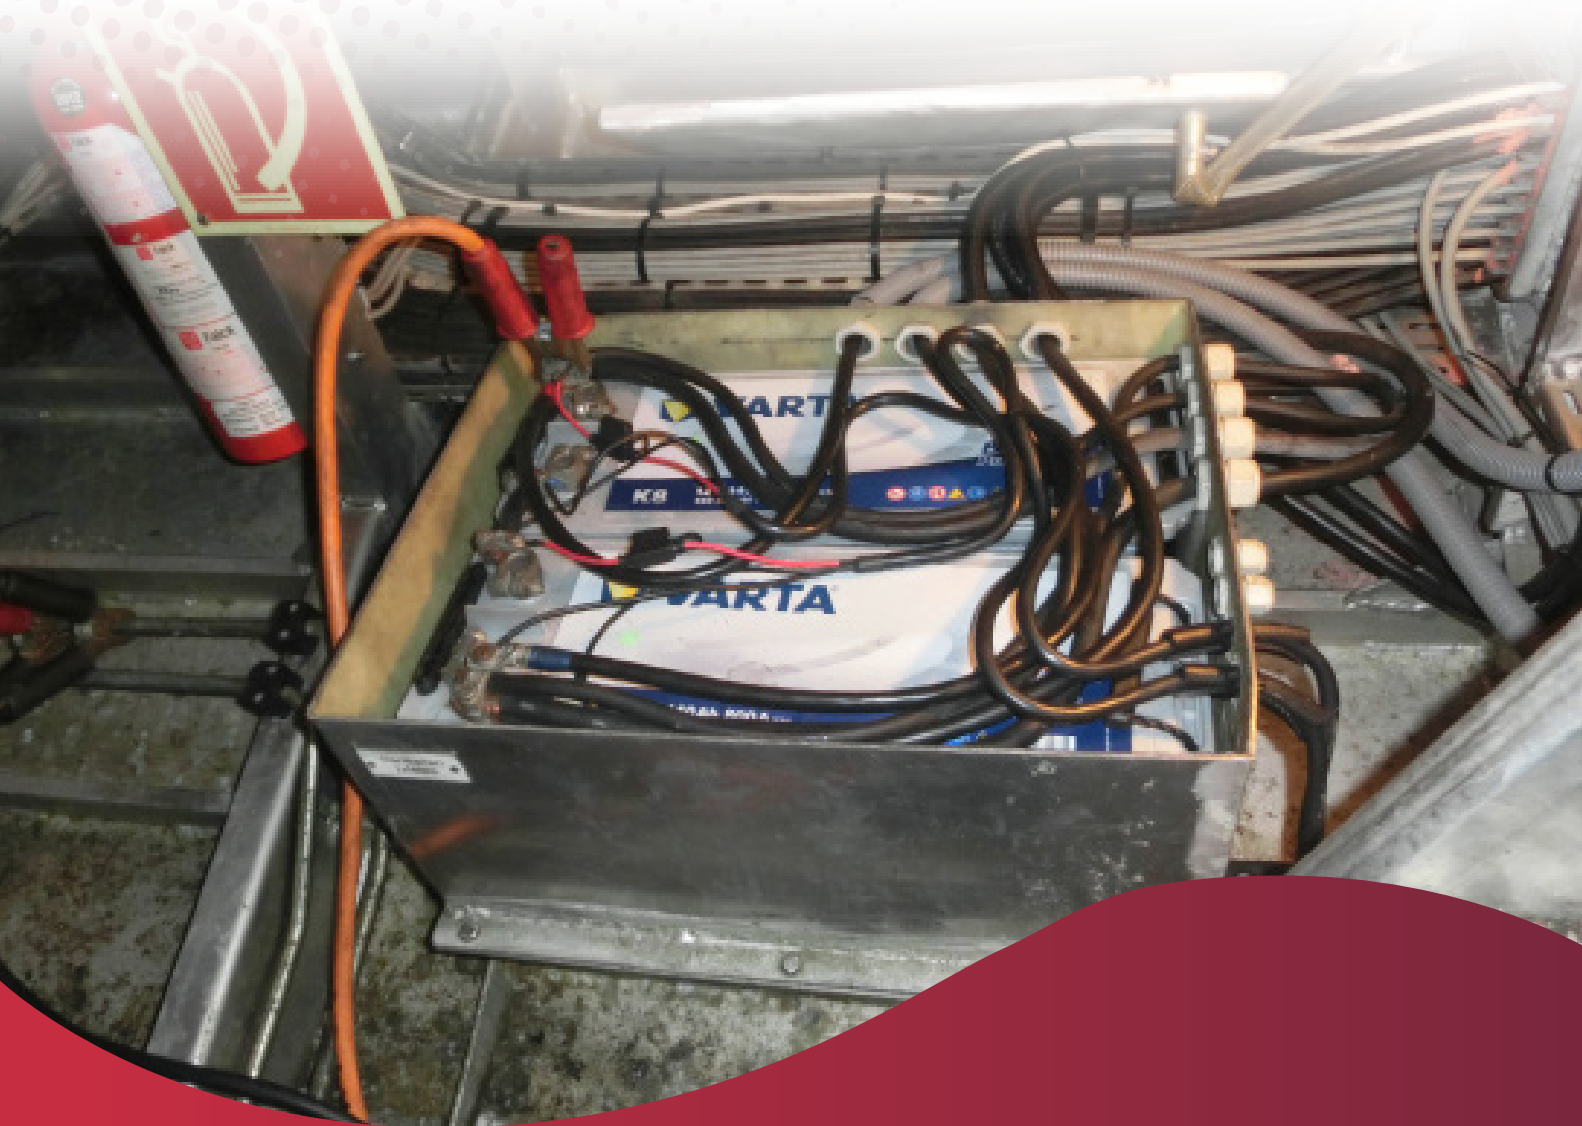
**Forside: Batterikasse om bord på BRYGGEN**  
**Kilde: Den Maritime Havarikommission**

Undersøgelser om bord viste, at der var sket en kraftig eksplosion i batterirummet. Ingen af batterierne viste efter eksplosionen tegn på synlige skader. Eksplosionen skete netop som styrmanden monterede startkablet på bagbord batteri. Ud over sodsværtning fra eksplosionen var der ingen brandskader på strukturen i området. Udsugningen fra batterikasserne fungerede tilsyneladende som vanligt.

Som følge af, at der var dannet en eksplosiv atmosfære i batterirummet, skete der en kraftig eksplosion, da styrmanden tilsluttede startkablet, hvorved der blev dannet en gnist.

Da ingen af batterierne efterfølgende viste tegn på ydre skader, og fordi eksplosionen skete, netop idet styrmanden monterede startkablet, antages det, at den eksplosive atmosfære, der var til stede i rummet, var opstået på grund af afdampning af gasser fra det ene batteri. Det er sandsynligt, at nogle af batteriets celler var faldet sammen, hvilket førte til en større afdampning af gasser samt desuden formentlig til overladning. Dette medførte forøget afdampning og eventuelt opstigning af syre gennem udluftningsventilen. Udsugningen fra batterikasserne kørte som vanligt, men fjernede ikke de farlige gasser og fungerede derfor ikke efter hensigten.

Ulykken skete således som en kombination af en løsningsorienteret tilgang til et dagligdags problem, som betragtedes som ufarligt, samt et u hensigtsmæssigt sammenfald af et måske defekt batteri og utilstrækkelig ventilation/udsugning fra batterirummet.

Den Maritime Havarikommission anbefaler, at rederiet sikrer sig, at udsugnings- og ventilationsinstallationerne om bord i skibene fungerer effektivt, således at det sikres, at eksplosive atmosfærer, der dannes omkring batterierne, ledes bort.

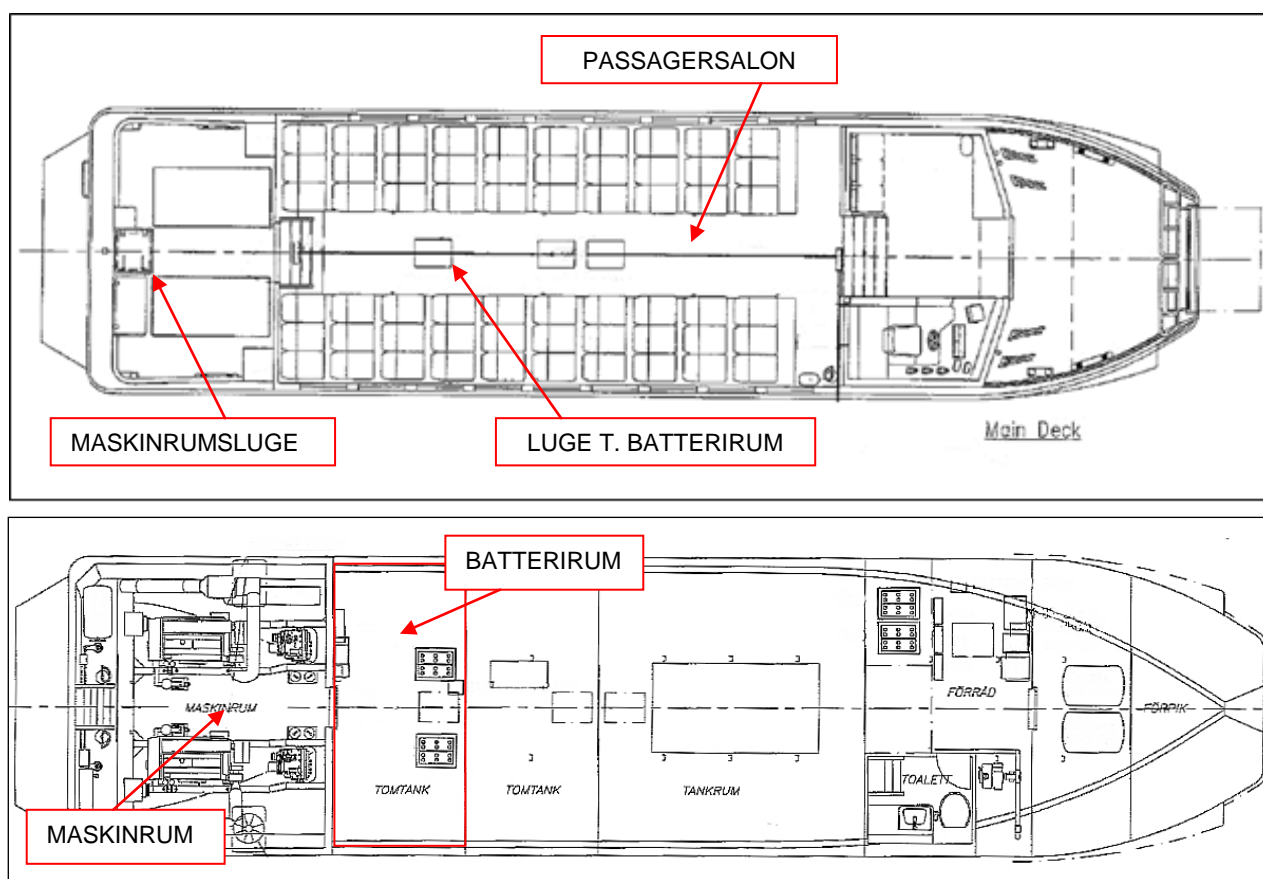
Figur 3: BRYGGEN, plantegning. Øverst: Hoveddæk. Nederst: Under dæk  
Kilde: Arriva A/S

Nedenfor ses en plantegning af BRYGGEN (figur 3). Skibet var opbygget med ét hoveddæk, der omfattede et åbent agterdæk, en overdækket passagersalon og et styrehus samt et fordæk. Der var adgang til og fra passagersalonen både over agterdækket og over en rampe forude. Passagererne benyttede normalt sidstnævnte. Under hoveddækket var skibet opdelt i flere rum, herunder maskinrum agterst og foran dette et batterirum. Der var desuden nogle ubenyttede rum (void spaces), nogle tankrum og et storesrum. Fra agterdækket var der adgang til maskinrummet gennem en luge.

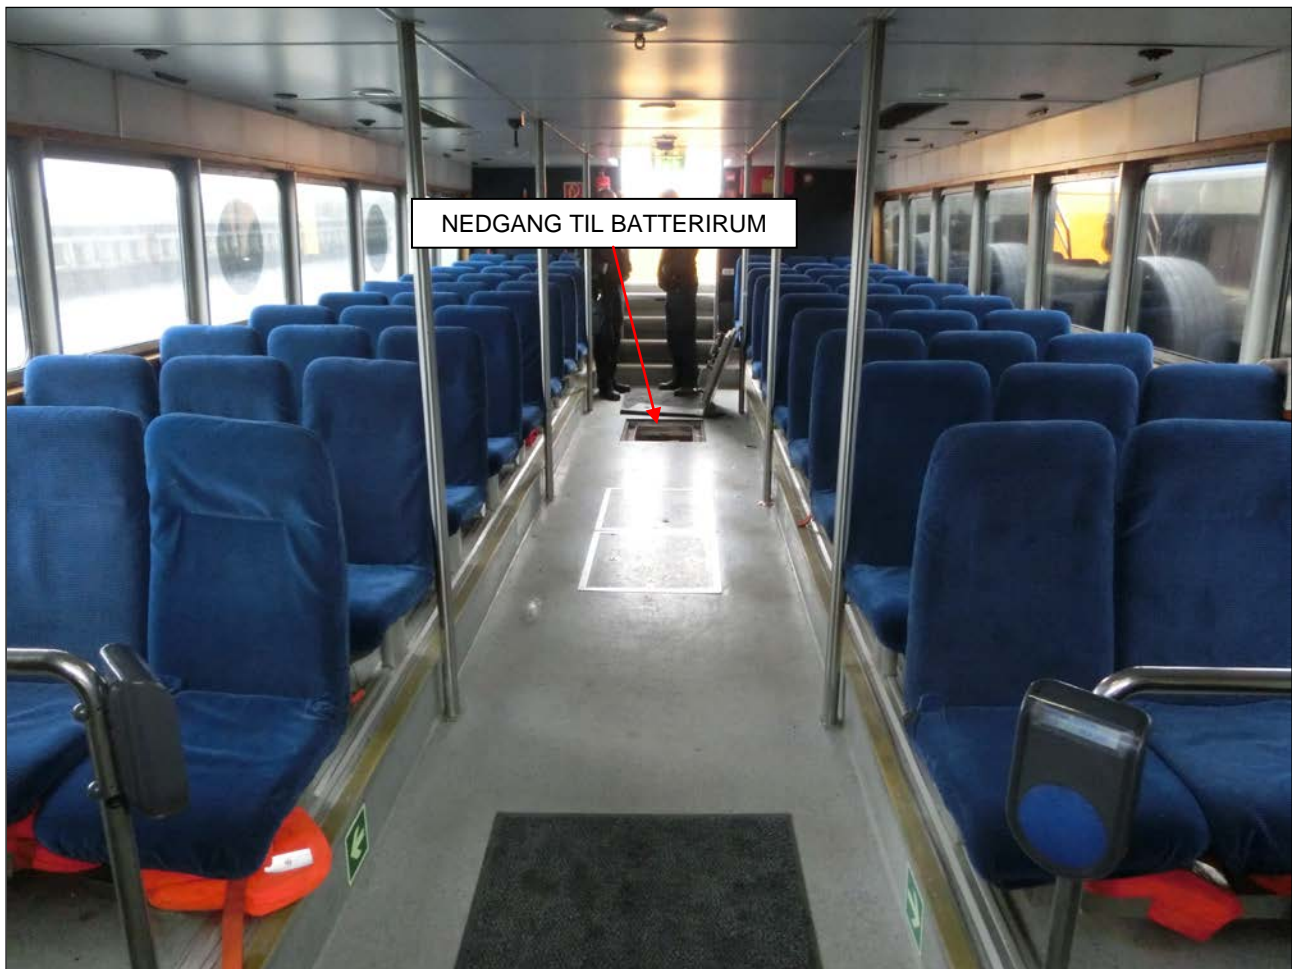
Figur 4: Passagersalonen set mod agter  
Kilde: Den Maritime Havarikommission

Der var adgang til rummene under passagersalonen, heriblandt batterirummet, gennem flushluger<sup>1</sup> i dørken (figur 4).
