# SØULYKKESRAPPORT

## September 2013

**SISSE**  
**Forlis den 18. april 2013**

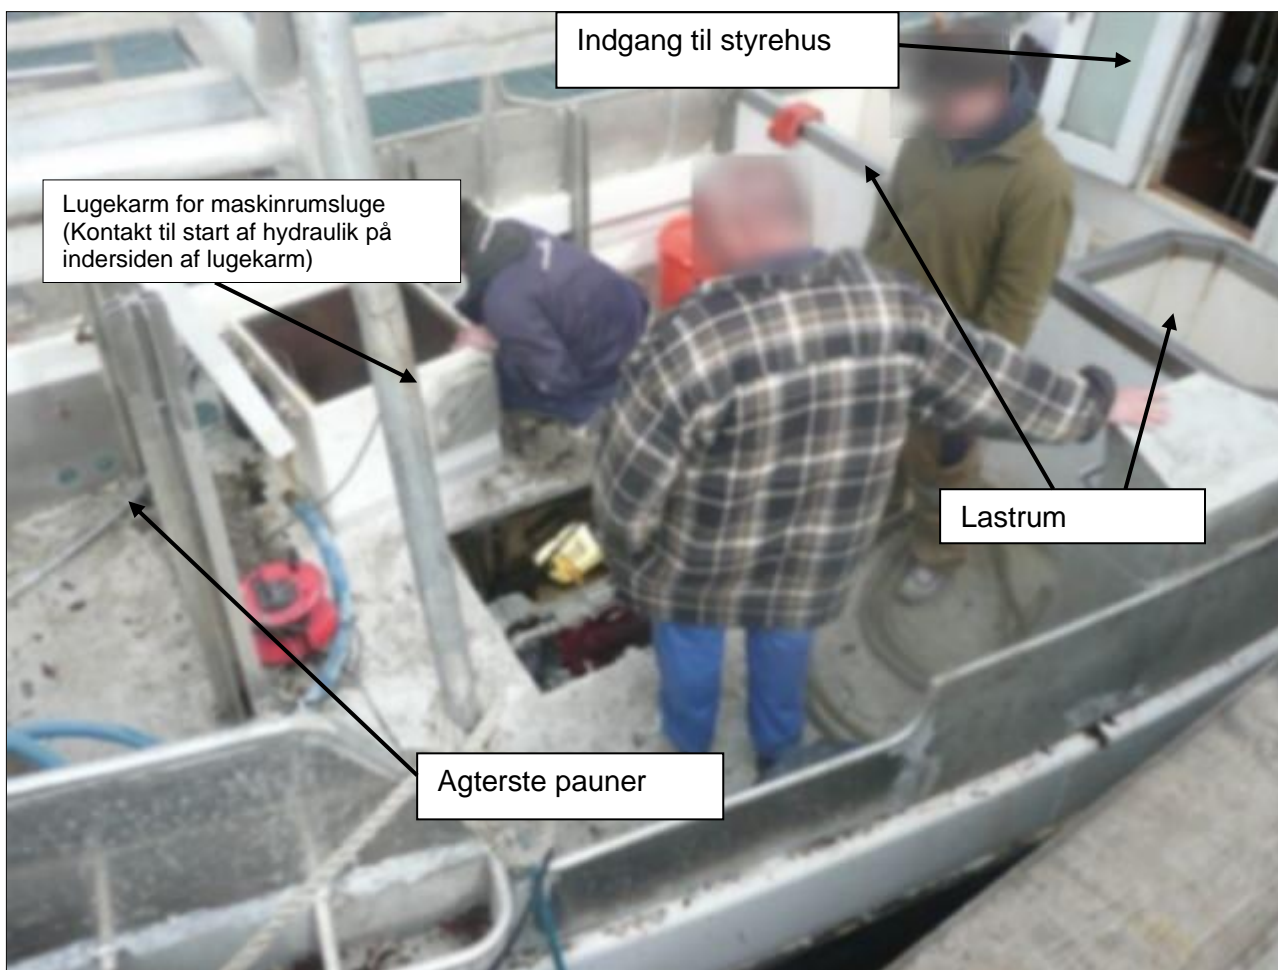
Figur 3: Detaljer fra dæksarrangementet  
Kilde: Den Maritime Havarikommission

Besætningen kunne ikke se, hvor vandet kom ind, men de fornemmede, at der kom mere vand, og at slagsiden tiltog hurtigt. Da slagsiden tiltog yderligere, kom to huller i dækket til hydraulikslanger med direkte adgang til maskinrummet under vand, hvorefter slagsiden blev større.

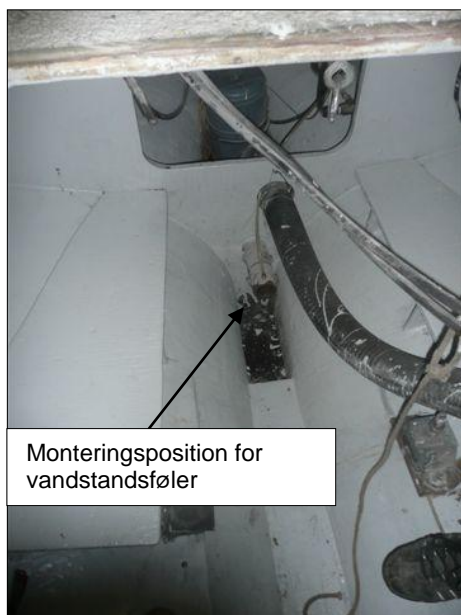
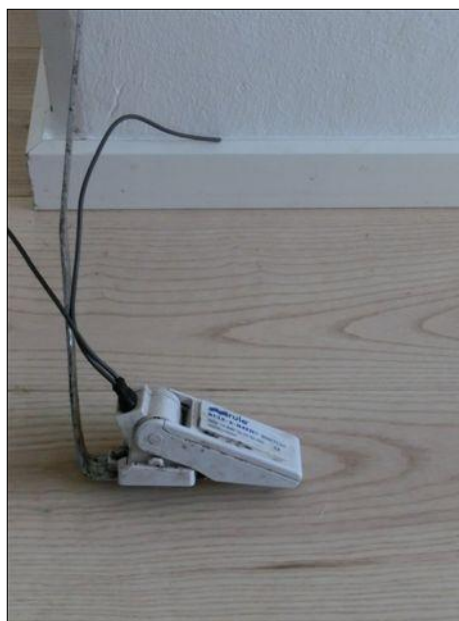
Figur 4: Monteringssted for vandstandsføler samt vandstandsføler  
Kilde: Den Maritime Havarikommission

Som ses på figur 4 nedenfor, var føleren til vandstandsalarmeren monteret i sumpen på agterkant af maskinrummet.

Selvom vandstandsalarmer var kontrolleret i forbindelse med det afholdte syn få dage inden forliset, blev der ikke udløst nogen alarm i forbindelse med maskinrumslækagen.

Umiddelbart efter at SISSE var bragt ind til Langø efter bjærgningen, blev der i maskinrummet fundet klude og andre løse objekter, der i forbindelse med lækagen kan have lagt sig ovenpå føleren, og har holdt denne nede, så alarm ikke blev udløst.

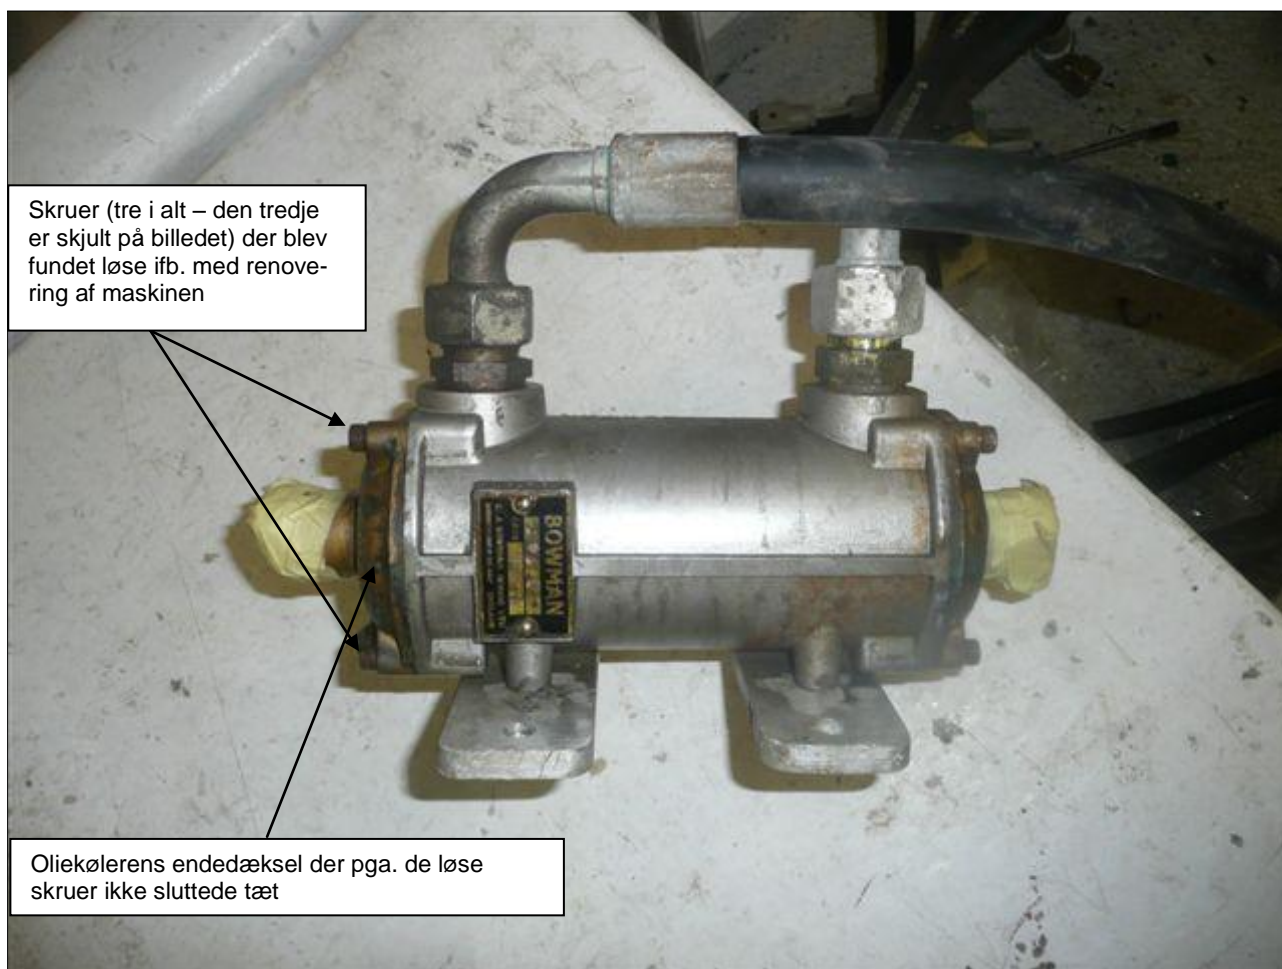
Figur 5: Oliekoeler fra SISSE

Da SISSE var bragt ind til Langø, kunne der ikke umiddelbart findes nogen årsag til den oplevede vandindtrængen, men i forbindelse med den efterfølgende renovering blev der på en oliekoeler i maskinrummet fundet et endedæksel, hvor de tre fastspændingsskruer var løse. Endedækslet sluttede derfor ikke tæt for det gennemstrømmende søvand. Oliekoeleren ses på figur 5.

Det løse endedæksel skabte en lækage på køleren, hvor søvand blev pumpet ind i maskinrummet.

I forbindelse med en lækage ved skibets olieølér er der strømmet søvand ind i maskinrummet, og den opståede frie væskeoverflade i maskinrummet samt vægten af indstrømmende vand har gradvist ødelagt skibets stabilitet og førte til skibets forlis.

Den Maritime Havarikommissionen vurderer, at de tre skruer på olieølérrens ene endedæksel ikke har været passende spændt og er gået løs på grund af vibrationer.
