Den Maritime
Havarikommission

SØULYKKESRAPPORT

Juni 2012

ST ANTHONY
Overbordfald den 6. december 2011

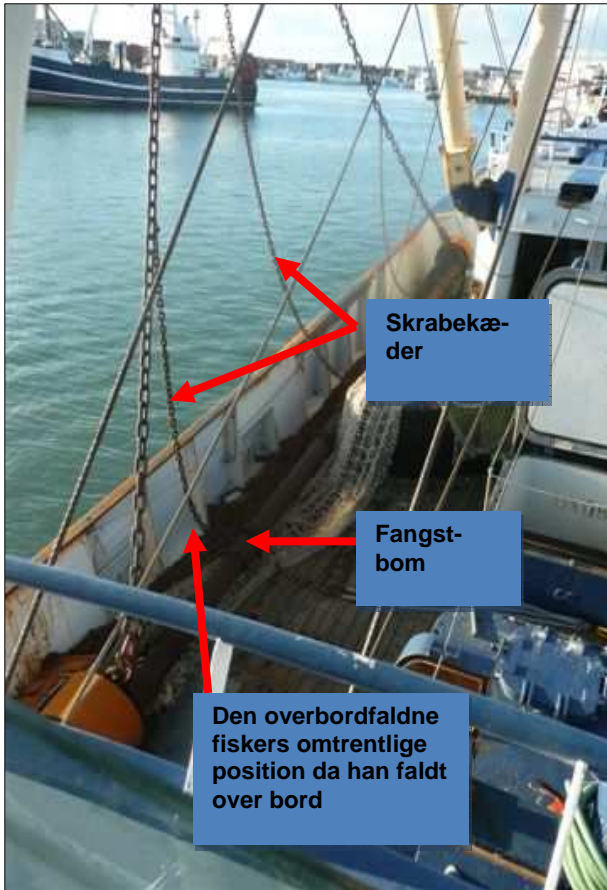
Figur 3: Arbejdsstedet i bagbord side
 Kilde: Den Maritime Havarikommission

På figur 3 ses den senere overbordfaldne fiskers arbejdssted.

Da fiskeren faldt over bord, var han i færd med at lempe skrabe-kæderne over lønningen, efterhånden som de skulle hejSES om bord (se figur 3). Han stod under dette arbejde imellem den allerede bjærgede fangstbom, der stod på dækket, og lønningen. I hollandske bomtrawlere er dette ikke en unormal position, når man tager skrabe-kæderne om bord, og for fiskeren havde det været den normale position, siden han som 17-årig startede som fisker i hollandske bomtrawlere.

Fiskerens position imellem fangstbom og lønning betød, at han – da han opfattede, at fangstbommen bevægede sig, og derfor instinktivt søgte at komme væk fra denne – kun har haft én mulig flugtvej; nemlig ud imod lønningen. Dette i samspil med skibets bevægelser i søen har været medvirkende til, at han i samspil med skibets bevægelser i søen, faldt over bord.

Fiskerens position imellem fangstbom og lønning, der ikke var nødvendig for arbejdets udførelse, har betydet, at han – da han opfattede, at fangstbommen bevægede sig, og derfor instinktivt søgte at komme væk fra denne – kun har haft én mulig "flugtvej"; nemlig ud imod lønningen. Dette i samspil med skibets bevægelser i søen har været medvirkende til, at han faldt over bord.

Den Maritime Havarikommission anbefaler skibsledelsen om bord på ST ANTHONY, at der i højere grad sikres en løbende sikkerhedskommunikation imellem besætningsmedlemmerne, hvor såvel observerede sikkerhedsrisici som observeret adfærd, der skønnes at kunne medføre en sikkerhedsrisiko, umiddelbart påpeges.

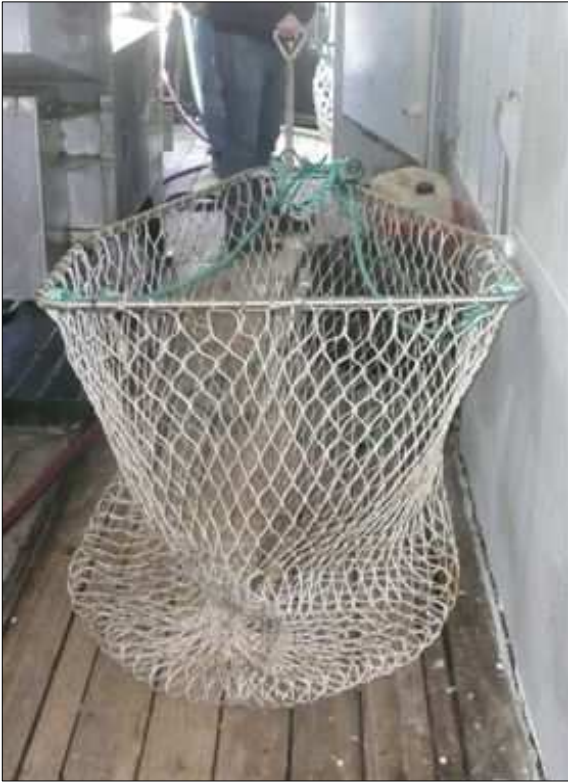
Figur 4: Kejs anvendt ved bjærgningen
Kilde: Den Maritime Havarikommission

Den manglende rutine i anvendelsen af kejsen vurderes at have været medvirkende til de indledende problemer med den praktiske anvendelse.

Anvendelsen af den ombordværende kejs var afgørende for, at den overbordfaldne fisker hurtigt kunne bjærges om bord i fiskeskibet uden at være alvorligt kuldepåvirket.

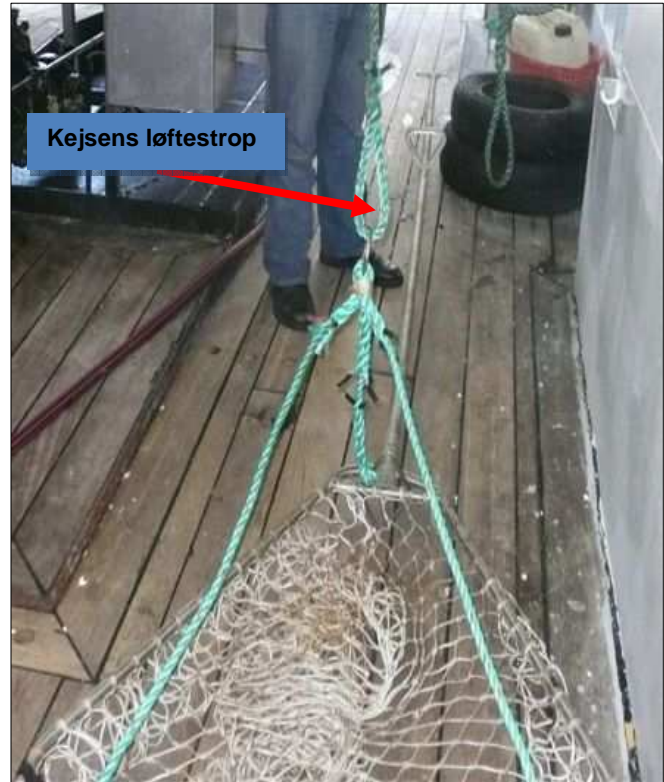
Figur 5: Kejs med løftestrop
Kilde: Den Maritime Havarikommission

Ved brugen af kejsen var besætningen hjulpet af, at den overbordfaldne fisker var ved fuld bevidsthed og selv kunne kravle ind i kejsen. Da besætningen skulle løfte den overbordfaldne om bord, opstod der problemer, da det konstateredes, at tacklewiren, der var hugget i kejsens løftestrop, gik under nogle wirer på dækket midtskibs. Denne tacklewire kunne derfor ikke bruges. Besætningen var dog i stand til at skifte tacklewiren til en anden, hvorefter fiskeren kunne løftes om bord uden yderligere problemer.

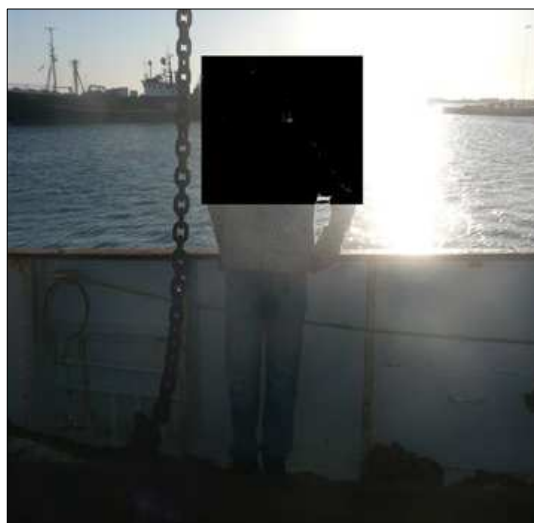
Besætningen opfattede skibets lønningshøjde som høj og havde på intet tidspunkt følt sig utryk i forhold til overbordfald, når der arbejdedes på dækket. Besætningen anvendte derfor ikke f.eks. oppustelig redningsvest under arbejdet på dæk. (se figur 6 for et indtryk af lønningshøjden).

Figur 6: Lønningshøjde i forhold til overbordfalden fisker
Kilde: Den Maritime Havarikommission

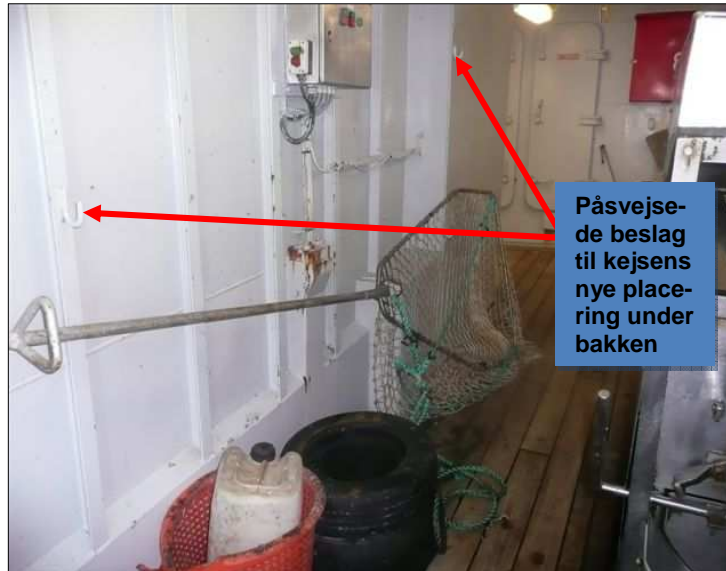
Figur 7: Kejsens nye placering efter ulykken
Kilde: Den Maritime Havarikommission

Ulykken har givet besætningen anledning til at montere faste beslag til kejsen på et let tilgængeligt sted under bakken med direkte adgang fra dækket (se figur 7).

Efter ulykken har besætningen monteret faste beslag til kejsen på et let tilgængeligt sted under bakken med direkte adgang fra dækket (se figur 7).
