DMAIB
Den Maritime Havarikommission

Undersøgelsesresumé om forlis

8. FEBRUAR 2018

UNDERSØGELSESRESUMÉ OM MICTHOKONS FORLIS
DEN 8. FEBRUAR 2018

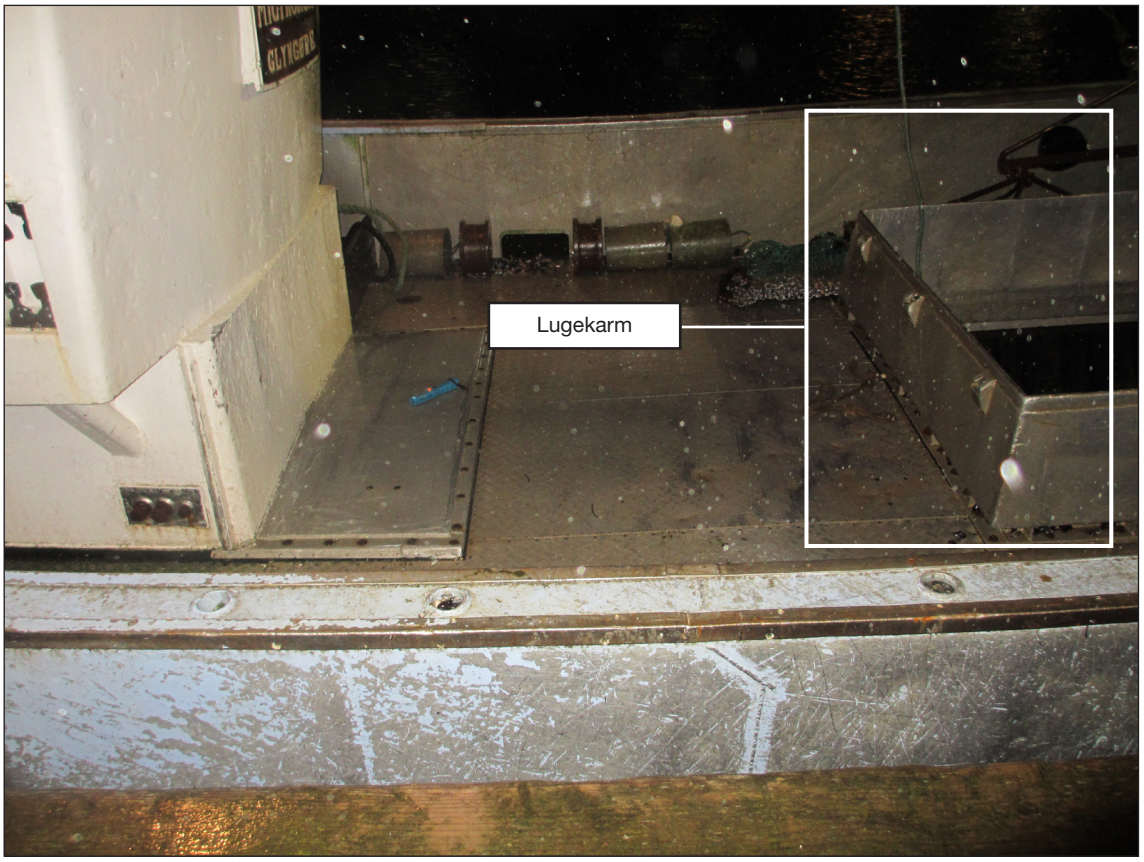
I 2015 blev der udført en krængningsprøve, som ikke gav anledning til ændringer i skibets stabilitetsbog. Senere samme år blev der foretaget ændringer på skibet. Lugekarmen blev forhøjet og forlænget, hvilket gav mulighed for at tage mere med i lasten og havde til hensigt at sikre fri passage på sidedækkene, når lasten var fuld.

Lugekarmen før og efter forlængelsen kan ses på figur 4 og 5.

Forlængelsen gjorde, at der modsat tidligere nu også lå muslinger over maskinrummet. Med fuld last fik skibet dermed et højere tyngdepunkt og dermed en forringet stabilitet i forhold til det, der fremgik af MICTHOKONS stabilitetsberegninger fra hhv. 1986 og 2015. Skibets stabilitet blev ikke beregnet efter den konstruktive ændring.

Figur 4: Lugekarm på MICTHOKON november 2015.
Kilde: Privat foto

Figur 5: Lugekarm på MICTHOKON februar 2018.
Kilde: DMAIB

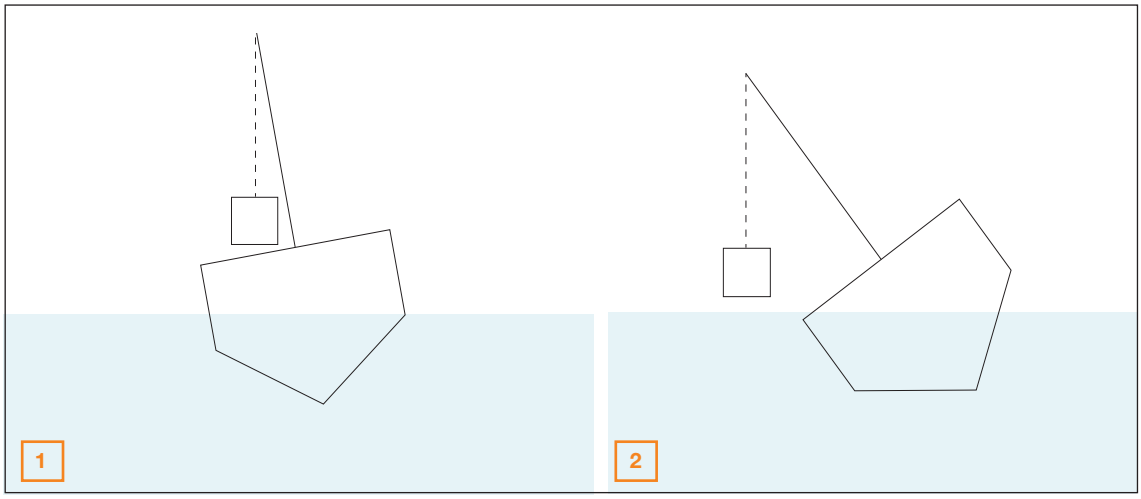
Krængningen blev forstærket, ved at lasten i bommen flyttede tyngdepunktet længere og længere mod bagbord, hvilket fik en selvforstærkende effekt. Da skibet krængede, tog det først vand ind på dækket via lænsehullerne. Senere da vandet kom ind i lastrummet, bidrog dette til yderligere krængning, som resulterede i en slagside på 80-90 grader (figur 7, næste side).

Figur 7: Skitse af den fangstposen selvforstærkende effekt ved stabilitetssvigt
Kilde: DMAIB
