ATTENDER

Søulykkesrapport om grundstødning

**SØULYKKESRAPPORT OM ATTENDERS GRUNDSTØDNING
DEN 18. JANUAR 2023.**

Denne rapport er udgivet 16. juni 2023.

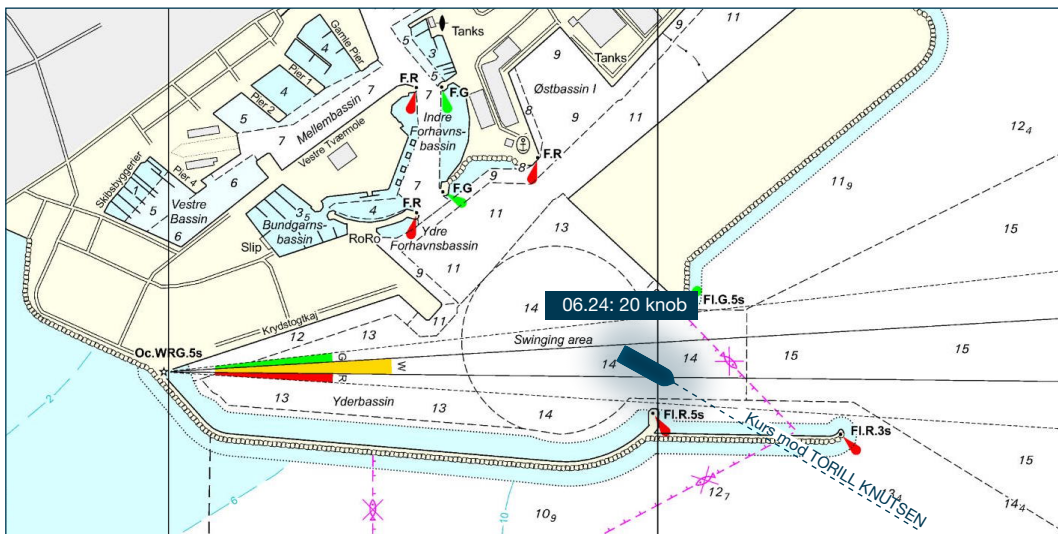
Imens orienterede skipperen sig visuelt efter de moler og fyr, han kunne se på vej ud af havnen. Da ATTENDER lå ud for indermolefyrene kl. 06.24, og skipperen kunne se det åbne vand forude, vurderede han, at skibet var klar af havnen. Han øgede derfor skibets fart til 20 knob og orienterede sig mod TORILL KNUTSENS position (figur 4). Imens forlod styrmanden styrestolen for at færdiggøre papirarbejdet på broens kontorplads bag skipperens styrestol.

Figur 4: ATTENDERs position og fart kl. 06.24.
Kilde: Geodatastyrelsen / DMAIB

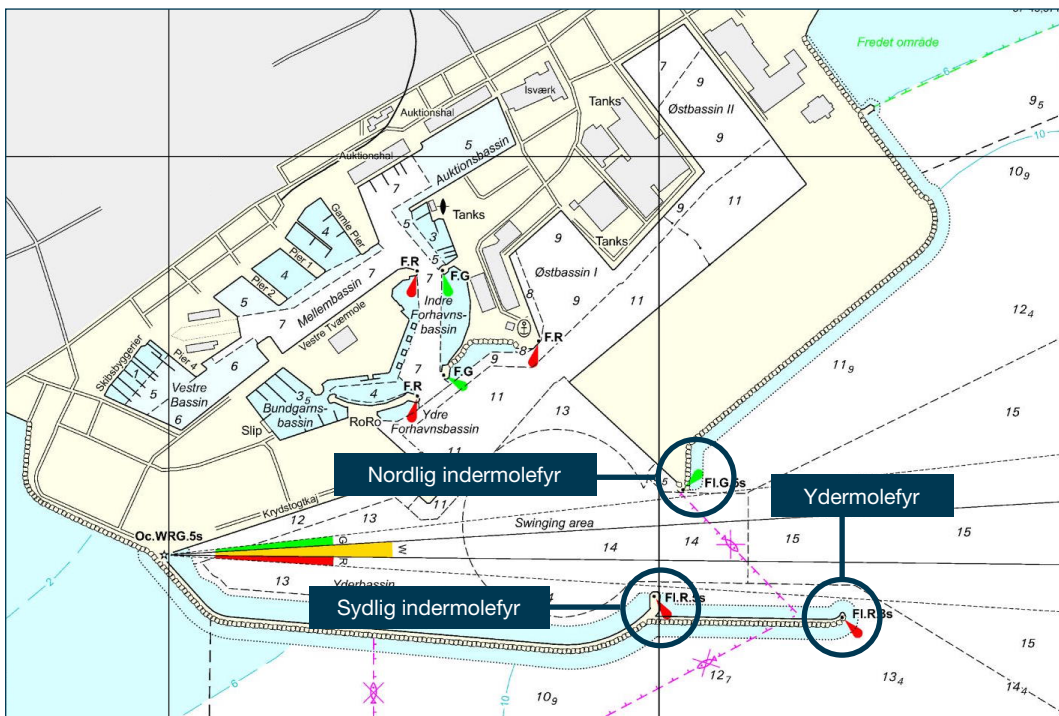
Figur 12: Molefyr i yderhavnen.
Kilde: Geodatastyrelsen / DMAIB

I yderbassinet var der tre molefyr placeret: to indermolefyr og et ydermolefyr (figur 12). Det nordlige indermolefyr var et 5,1 meter højt grønt stålør med en flammehøjde på 7,9 meter. Fyret lyste grønt hvert 5. sekund med en lysevne på 3,5 sømil 360° rundt. Molehovedet, hvor det nordlige indermolefyr stod, var oplyst af lygter. Fyret blinkede synkront med det sydlige indermolefyr, som var et 4 meter rødt stålør med en flammehøjde på 8,8 meter. Fyret blinkede rødt og havde en lysevne på 3,5 sømil 360° rundt. Det sydlige indermolefyr var placeret på den uoplyste moles inderste molehoved. På det yderste molehoved stod ydermolefyret, som var et 4 meter rødt stålør med en flammehøjde på 9,7 meter. Fyret lyste rødt hvert 3. sekund og havde en lysevne på 7 sømil 360° rundt. Fyret blinkede asynkront i forhold til indermolefyrene.

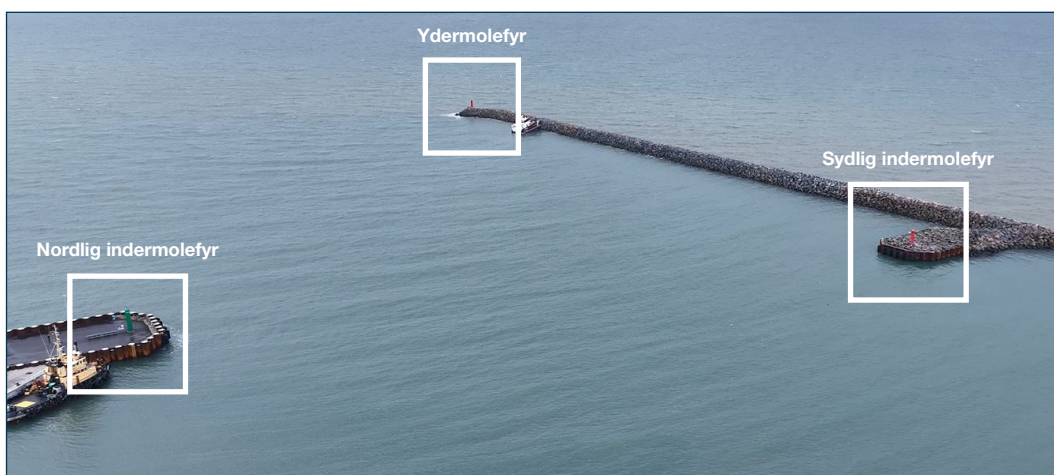
I havnen var samtlige molehoveder med fyr belyst, bortset fra fyrene på den sydlige mole, hvor der ikke var etableret strømforsyning. Belysningen gjorde det muligt at observere molernes størrelse og struktur, som var nødvendigt for at navigatørerne kunne foretage afstandsbedømmelse. Den uoplyste sydmole var synlig i dagslys, men om natten kunne det være vanskeligt at se molens konturer. Det medførte, at sydmolen ikke kunne ses i mørke, og fyrenes lys var ikke tilstrækkeligt til, at der kunne foretages en afstandsbedømmelse til fyrene (figur 13 og 14).

Figur 13: Yderhavns molefyr i dagslys.
Kilde: DMAIB

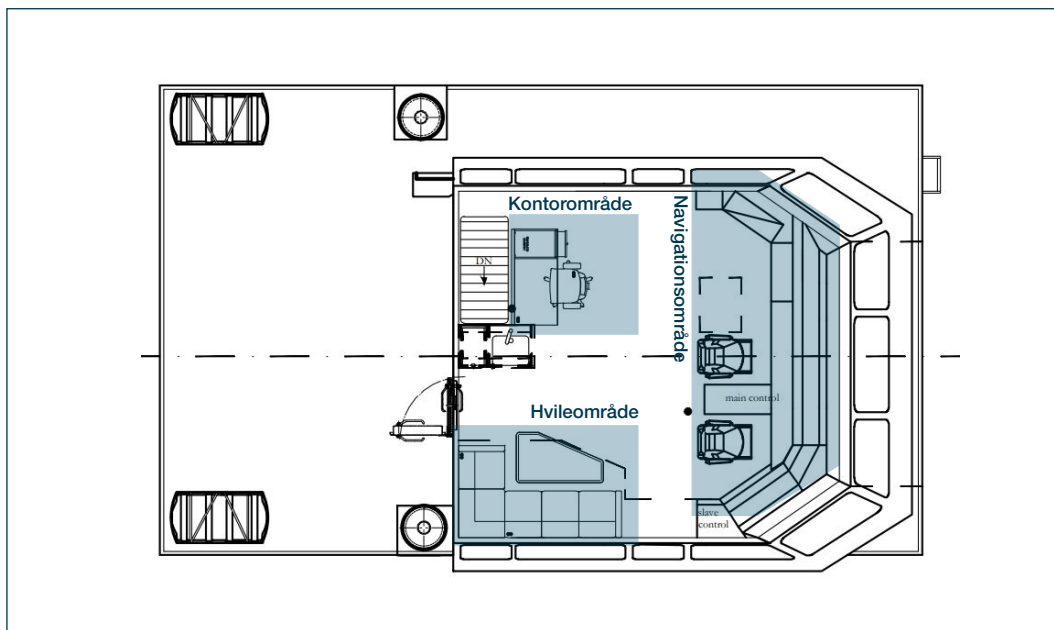
Broen på ATTENDER var indrettet med navigationsområde, hvileområde og kontorarbejdsplads. Skibets navigationsområde befandt sig på forkanten af broen med to styrestole, som stod i henholdsvis skibets centerlinje og til styrbord for centerlinjen. Styrestolen i center blev primært anvendt af den vagthavende navigatør, fordi her var navigations- og manøvreudstyret inden for rækkevidde. I styrbord side af broen, agten for navigationsområdet, var et hvileområde med en sofa placeret. Kontorarbejdspladsen befandt sig i skibets bagbord side, agten for navigationsområdet, ved opgangen fra salonen (figur 18).

Figur 18: ATTENDERs brolayout.

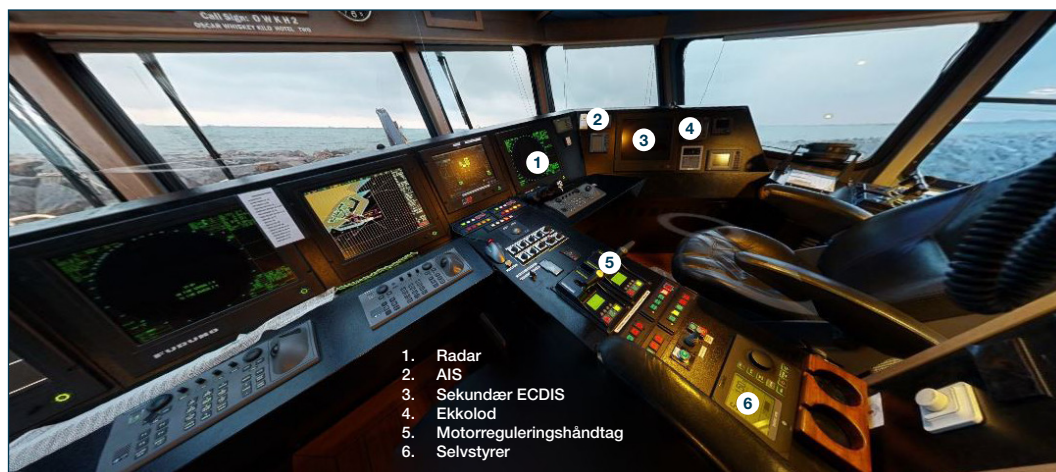
Fra styrmandens styrestol var det muligt at betjene radaren og selvstyreren samt moni-
 torere ekkoloddet, AIS-enheden og sekundære ECDIS monitor. Betjeningspanelet til den
 sekundære ECDIS monitor var placeret på broens bagbord side og kunne derfor ikke
 betjenes fra styrestolen. På ulykkesdagen var den sekundære ECDIS monitor ude af drift.
 Det elektroniske kortsystem havde derfor reelt status af at være en ECS (figur 24).

Figur 24: ATTENDERS navigationsudstyr
 Kilde: DMAIB
