HAVKATTEN

Søulykkesrapport om arbejdsulykke

27. MAJ 2023

DMAIB
Den Maritime Havarikommission
Batterivej 9
DK-4220 Korsør

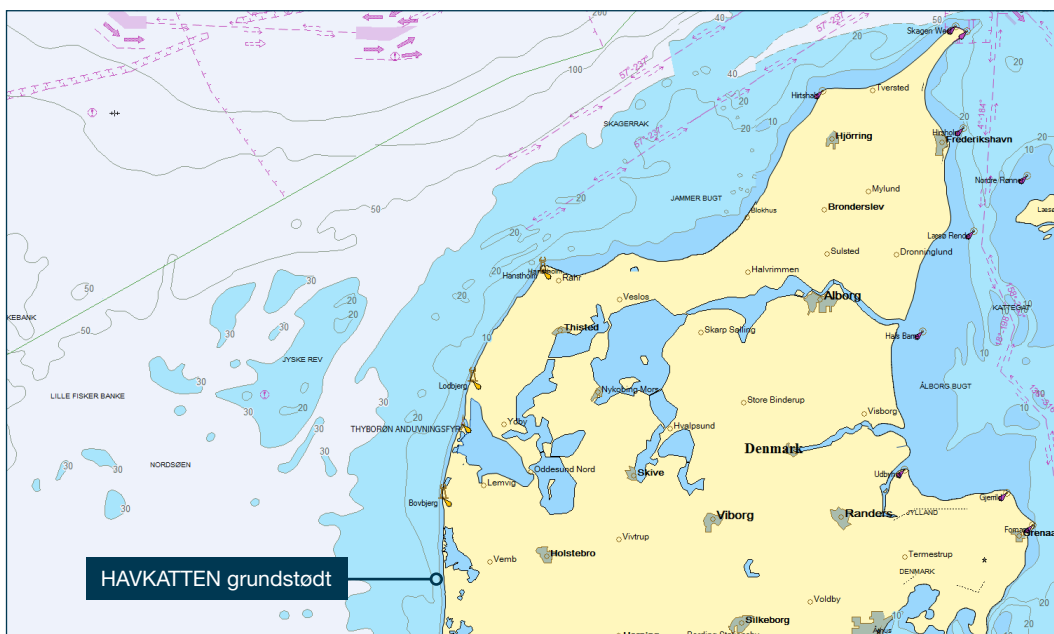
Mindre end en time senere, kl. 11.52, modtog Midt- og Vestjylland Politi en anmeldelse fra en borger, der havde observeret et grundstødt fiskeskib i brændingen ca. 20-30 meter fra kysten ved Græm Strand. Anmelderen kunne fra stranden ikke observere personer om bord. Politiet kontaktede herefter JRCC og videregav oplysningerne om det strandede skib (figur 3 og 4).

Figur 3: Position hvor HAVKATTEN blev fundet grundstødt.
 Kilde: SafeSeaNet Ecosystem GUI, modificeret af DMAIB

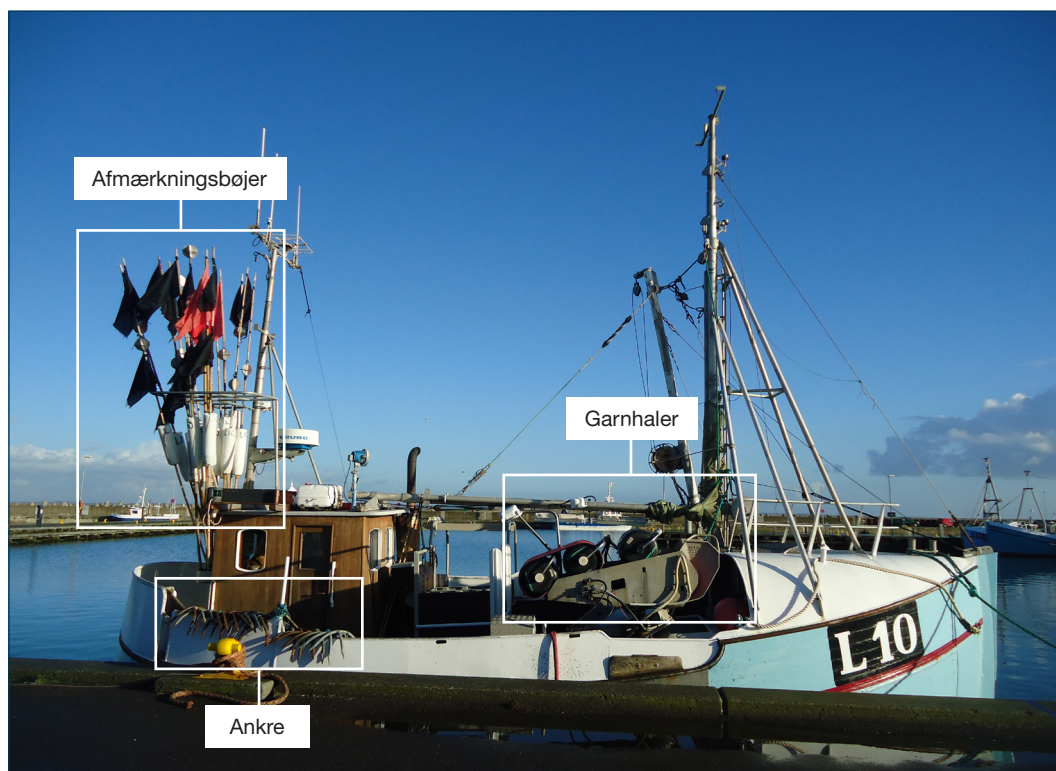
Arbejdsdækket på HAVKATTEN bestod af en åben del og en overdækket del. Den åbne del lå agten og foran for styrehuset. Den overdækkede del var foran i skibet. Agten for styrehuset blev afmærkningsbøjer til garnfiskeriet opbevaret i en holder. Umiddelbart foran for styrehuset blev bådshager opbevaret, som blev anvendt, når fiskeskipperen skulle hive bøjerne langs skibet for derefter at løfte dem om bord. Ankrene blev opbevaret på lønningen i skibets styrbord side. Garnhaleren, som blev anvendt til indhaling af fiskeredskaber, og dens betjeningshåndtag var monteret i styrbord side (figur 6).

Figur 6: Placering af fiskeredskaber på HAVKATTEN.
Kilde: Privat foto.

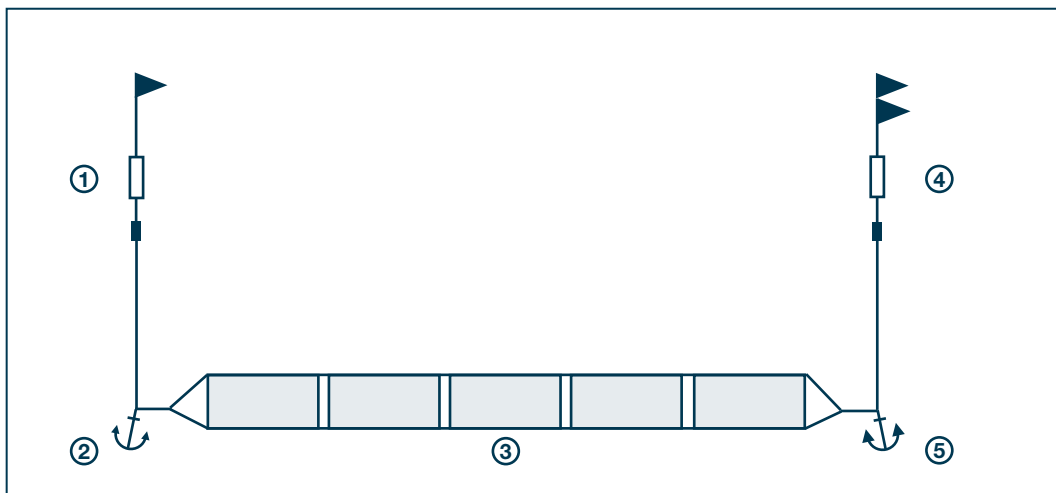
Figur 8: Rækkefølge ved bjærgning af fiskegrejer.
Kilde: DMAIB
