HENRIETTE SAND

Søulykkesrapport om kæntring og forlis

**SØULYKKESRAPPORT OM HENRIETTE SANDS KÆNTRING
OG FORLIS DEN 9. JUNI 2022.**

DMAIB
Den Maritime Havarikommission
Batterivej 9
DK-4220 Korsør

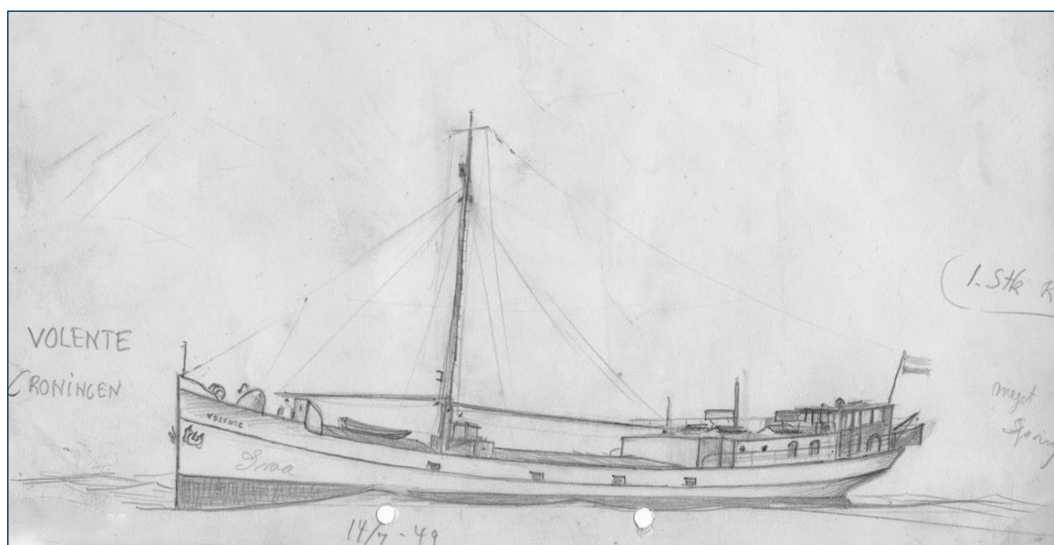
Figur 6: Skitse af VOLENTE, nu HENRIETTE SAND
Kilde: www.arkiv.dk

HENRIETTE SAND blev bygget og søsat på det hollandske værft J. Vos & Zoon i 1928. Skibet var oprindeligt bygget som stykgodsskib, men blev sidenhen omdannet til uddybningsfartøj. På figur 6 ses en skitse af skibet dateret 1949. I forbindelse med undersøgelsen har det ikke været muligt at finde historiske eller opdaterede tekniske tegninger af skibet.

De væsentligste ændringer af skibet var montering af støtteben, etablering af lastkasse og sugerør samt montering af gravemaskine. Skibets skrog var løbende blevet udbedret, men egentlig forstærkning af skroget var ikke foretaget i takt med ændringerne af skibets anvendelse.

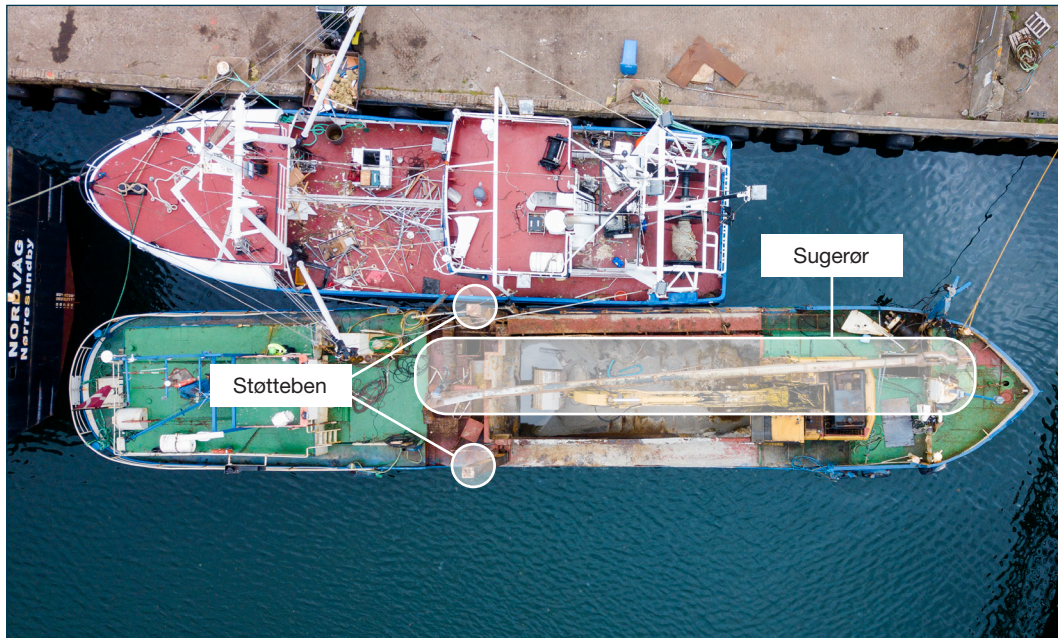
Figur 7: Støtteben og sugerør på HENRIETTE SAND
Kilde: DMAIB

Lastkassen befandt sig midtskibs foran styrehuset. Støttebenene var monteret på hver side af lastkassen agterkant. Sugerøret var fastgjort i diametralplanet agten for lastkassen og løb på bagbord side af lastkassen ud til et spil placeret i bagbord side af forskibet, hvorfra det kunne sænkes ud over skibssiden (figur 7). Gravemaskinen var monteret på et fundament placeret i diametralplanet på lastkassens forkant. Gravemaskinen havde en aktionsradius, så den kunne nå hele forskibet og lastkassen (figur 8).

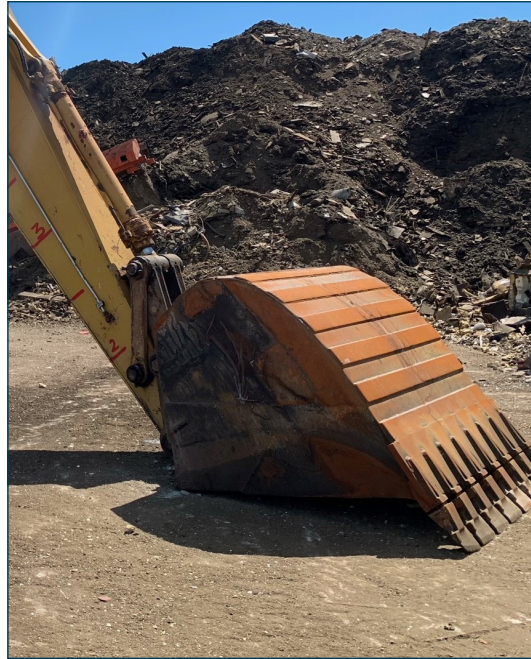
Figur 9: Gravemaskinens skovl
Kilde: DMAIB

Skovlens grave og tømmefunktion på gravemaskinen blev betjent fra dens førerhus. Når gravemaskinen blev anvendt til at løfte og sænke materiale udover skibssiden, blev skovlen vinklet, så dens tænder (figur 9) vendte ind mod skibssiden.

Efter bjærgningen kunne det konstateres, at skibet havde en skrogskade under vandlinjen i bagbord side, som muliggjorde vandindtrængning i skrogets midtersektion. Skrogskaden på HENRIETTE SANDs havde karakteristika, som indikerede, at det havde været udsat for en perforerende og opadgående kraft ude på skibssiden. Umiddelbart før besætningen forlod skibet, havde bedstemanden skyllet dækket af med gravemaskinen ved at hæve vand op fra havnebassinet på skibets bagbord side og ind over skibet. Når skovlen blev anvendt til at sænke eller løfte materiale, var skovlen vinklet, så dens tænder vendte ind mod skibssiden. Da afvaskningen af dækket var den eneste opgave, hvor skovlen blev anvendt til at løfte materiale, og da skibet ikke viste tegn på stabilitetssvigt før skibet lå langs kaj, anses det for sandsynligt at skrogskaden er opstået ved, at skovlen ramte skibssiden, da bedstemanden var i færd med at løfte vand fra havnebassinet.

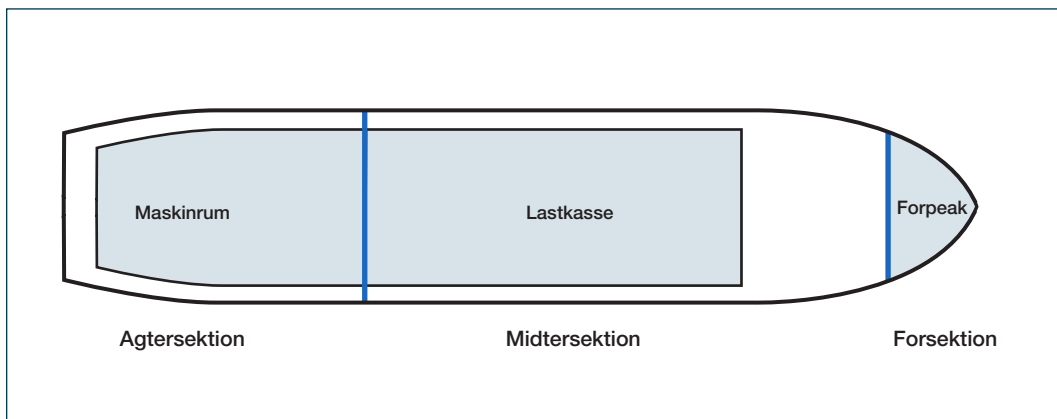
Figur 10: Inddeling af skib under dæk
Kilde: DMAIB

Lastkassen var udført i stål og var ca. 12 meter lang og 5 meter bred. Den havde en kapacitet på ca. 130 m³. Under dæk var der for og agten for lastkassen et skot, således at skibet under dæk var inddelt i tre sektioner: forsektion, midtersektion og agtersektion (figur 10).

I forsektionen befandt sig en malershop og en kædekasse og under dem var der en forepeaktank. I midtersektionen befandt lastkassen sig med sidegange rundt om, som kunne tilgås fra skibets hoveddæk. Maskinrummet befandt sig i skibets agtersektion. I den forreste del af maskinrummet, som grænsede op til skottet mod midtersektionen, var skibets ral- og dykpumpe placeret.

Under dæk var skibet inddelt i tre sektioner. Disse kunne dog ikke karakteriseres som vandtætte, eftersom vand kunne passere via skottet mellem agter- og midtersektionen. Dette gennembrøb var indarbejdet i skibets almindelige drift og blev anvendt til at håndtere det vand, som løbende samlede sig i midtersektionen, når der opstod utætheder på lastkassen som følge af skader fra skovlen og tæring. Vandet fra midtersektionen blev ledt agterover ved skibets trim og fandt vej til agtersektionen via et hul i skottet, hvorfra det løbende blev lænset via dykpumpen i maskinrummet. Fraværet af vandtætte inddelinger betød, at vandindtrængningen i skibets midtersektion fordelte sig i hele skibets længde. Som følge af vandfyldning opstod der en vægtforskydning, som først førte til stabilitetssvigt, og siden tab af opdrift ved vandindstrømning, som førte til skibets forlis.
