Den Maritime  
Havarikommission

# SØULYKKESRAPPORT

## November 2015

**ORION og NECKAR HIGHWAY**  
**Kollision den 1. juli 2015**

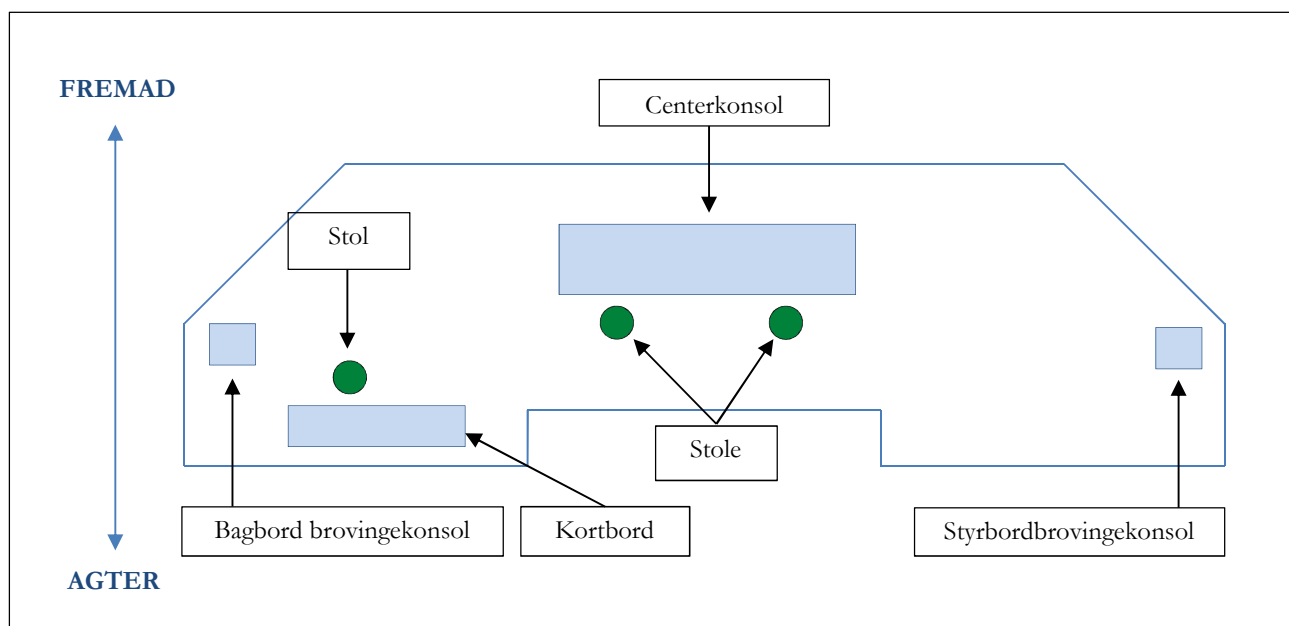
Figur 14: Skitse af broarrangement på NECKAR HIGHWAY

Broen på NECKAR HIGHWAY var arrangeret med en stor centerkonsol midtskibs, to brovingekonsoller og et kortbord i bagbord side, der vendte agterud. Den vagthavende navigatør ville for det meste befinde sig ved centerkonsollen i styrbord sidestol og ved kortbordet. En skitse af broarrangementet og et blik mod centerkonsollen fra kortbordet på bagbord bro ses i figur 14 og 15 nedenfor.
